Turkoosi 11 Oy  
DI Ville Varjo

10.8.2018

**ARVIO NANSON ALUEEN  
TEHTAANJOHTAJAN TALON TEKNISESTÄ KELPOISUUDESTA**

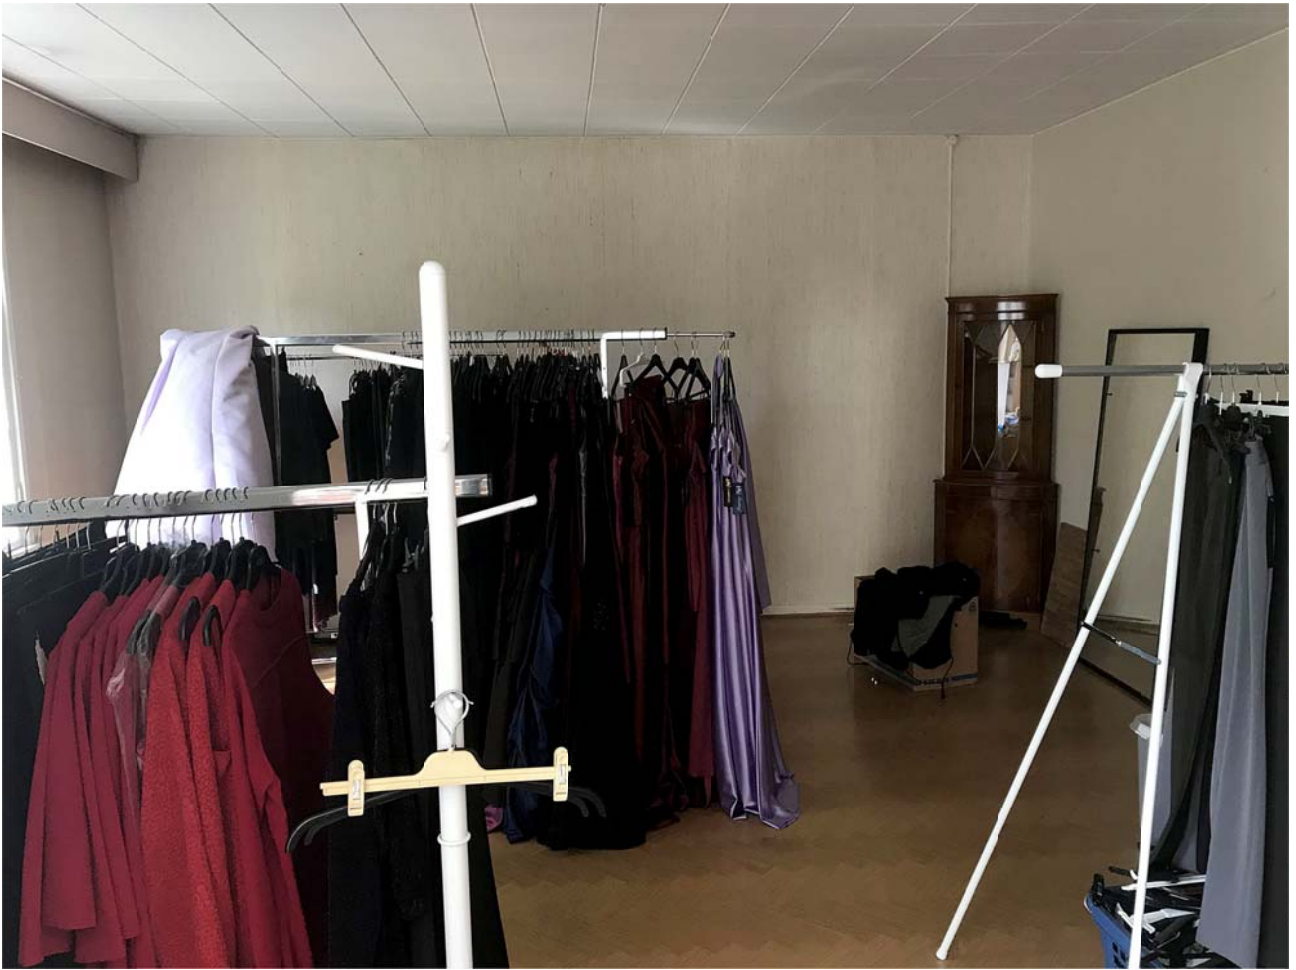
1960-70-luvuilla rakennettuja uusia pintarakenteita.

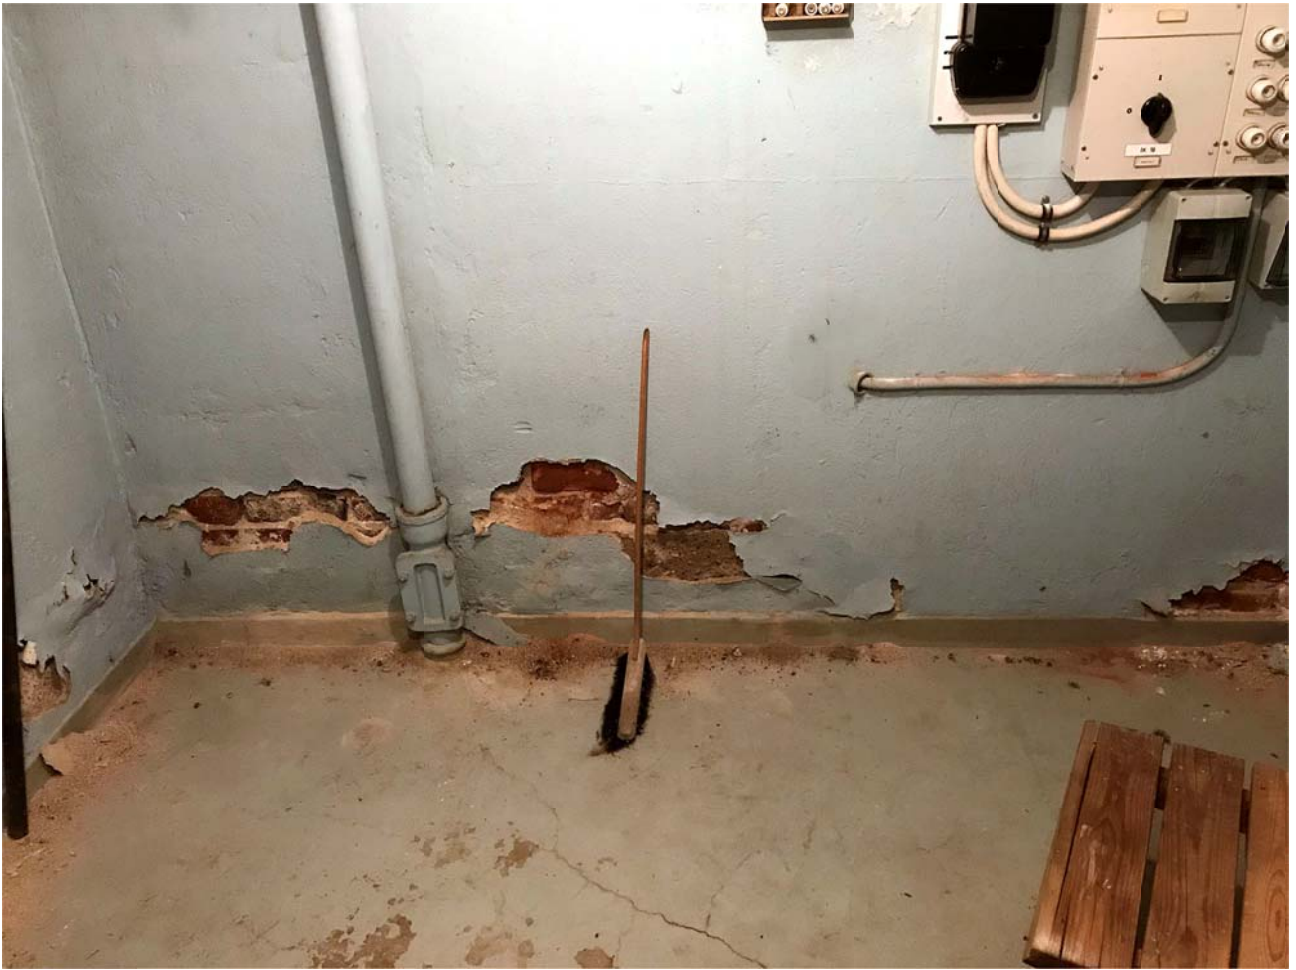
Rakennuksen todennäköisesti alkuperäinen ulkoverhous vaurioitunut mahdollisesti väärän maalityypin sekä kattovedenpoiston puutteiden takia. Rakennuksen kellarikerroksessa on havaittavissa pintavesien poiston ja salaojituksen puutteiden aiheuttamia kosteusvaurioita. Rakennus on ollut pitkään pois käytöstä ja vaurioista päätellen osan ajasta lämmittämättä, jolloin myös huolto on ollut puutteellista.

Pohjakerroksen / kellarin kosteusvaurioita

Mikrobivaurioiden korjaamisen peruseriaatteena on yleensä joko mikrobivaurioituneen materiaalin poisto ja sen korvaaminen uudella tai mikrobivaurioituneen rakennusosan tai materiaalin ilmatiivis kapselointi.

Mikrobivaurioituneen materiaalin poisto ja korvaaminen uudella materiaalilla edellyttäisi käytännössä lähes koko rakennuksen purkamista ja rakentamista uudelleen. Kapselointia vastaavasti käytetään kohteissa, joissa vaurio on rajattavissa johonkin rajattavissa olevaan kohtaan. Tässä kohteessa vaurioita on kauttaaltaan, jolloin niiden rajaaminen ja kapselointi ei ole teknisesti mahdollista.
