HARTWALL CAPITAL KIINTEISTÖ 536-4-36-3

**NOKIA TANHUANTIE 10
MAAPERÄTUTKIMUKSET**

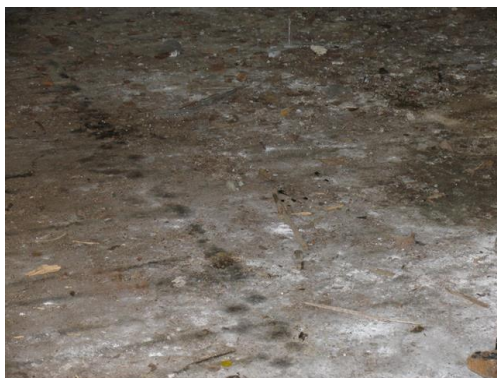
Tontilla on teollisuusrakennus sekä erillinen kylmä varastorakennus, joka on toiminut ongelmajätevarastona. Varaston lattiabetoni oli monin paikoin syöpynyt (Kuva 1) ja värjäätynyt pinnastaan, mutta sisätilassa ei ollut havaittavissa öljyn tai muuta hajua.

Kuva 1. Ongelmajätevaraston lattiaa.

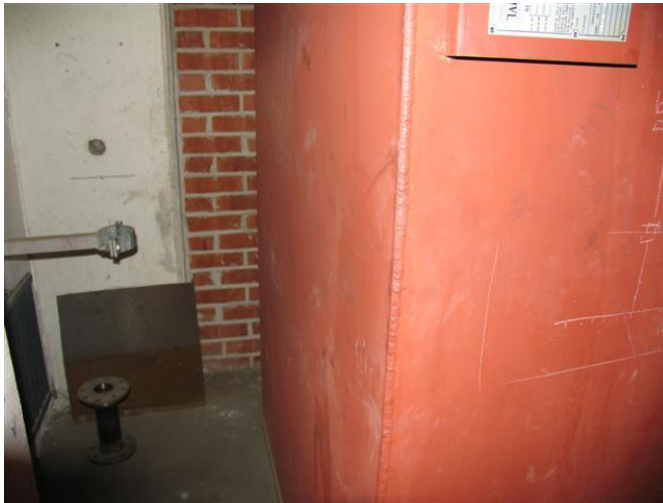
Kuva 2. 18 m³ kevytöljysäiliö kellarissa.

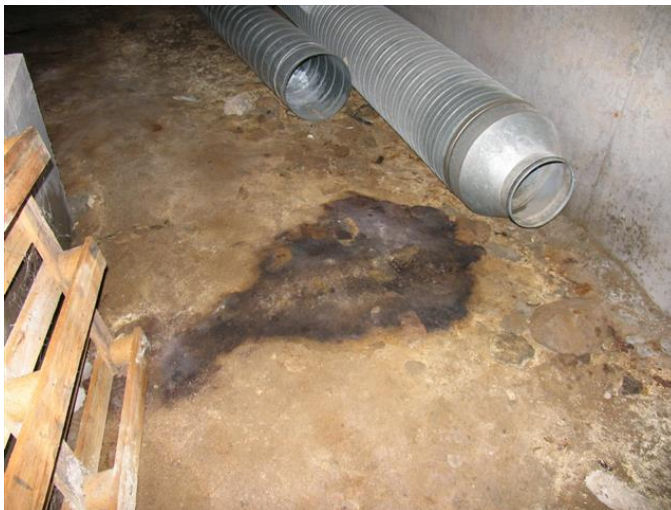
Tehtasrakennuksessa on lämpökeskus, joka on toiminut öljyllä ja kaasulla. Nykyisin rakennus lämmitetään sähköllä. Maaperässä ulkona piipun lähellä betonibunkkerissa on maanalainen 60 m³ teräksinen kevytöljysäiliö, joka on saatujen tietojen mukaan tyhjennetty. Sisätiloissa kellarissa lämpökeskuksen vieressä on 18 m³ kokoinen metallinen kevytöljysäiliö (kuva 2), joka näytti hyväkuntoiselta eikä sen ympärillä ollut merkkejä öljystä. Kellaritilassa oli muutamia kemikaalilynnnyreitä ja maavaraisella lattialla pieni öljyläikkä (kuva 3)

Kuva 3. Öljyläikkä maavaraisen kellarin lattialla.

Tehdasrakennuksen kellarissa lämpökeskuksen lähellä oli muutamassa pisteessä pienialainen öljyyntynyt kohta maavaraissa lattiassa tynnyrien varastotilassa. Myös nämä alueet tulee kaivaa pois rakennuksen purkamisen yhteydessä.
