Nokian Laajanojan kunnostussuunnitelma

Suomen vesistöpalvelu –osuuskunta
Joonas Rajala ja Sami Vesala
2004

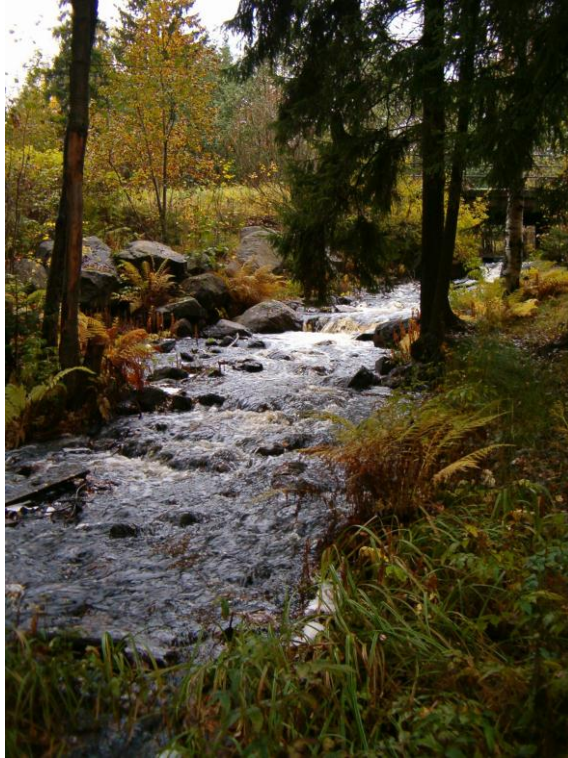
Alueella on pituutta 140 m ja leveys 2 – 20 m. Rounionkadun alapuolinen koskialue on noin 60m pitkä ja 2-10 m leveä. Varsinkin alueen alaosassa on runsaasti poikasalueita. Paalulla 060 on noin 30 cm korkea luonnonkynnys joka saattaa alivirtaamakaudella estää kalan kulun ylävirtaan.

Kuva 1. Kohteen 1 alaosa. Kuvan puolivälissä paalulla 060 oleva luonnonkynnys.

Luonnonkynnyksen kohdalla virtausta tulee levittää uoman reunoille, jotta kalan kulku helpottuu alivirtaamakaudesta.

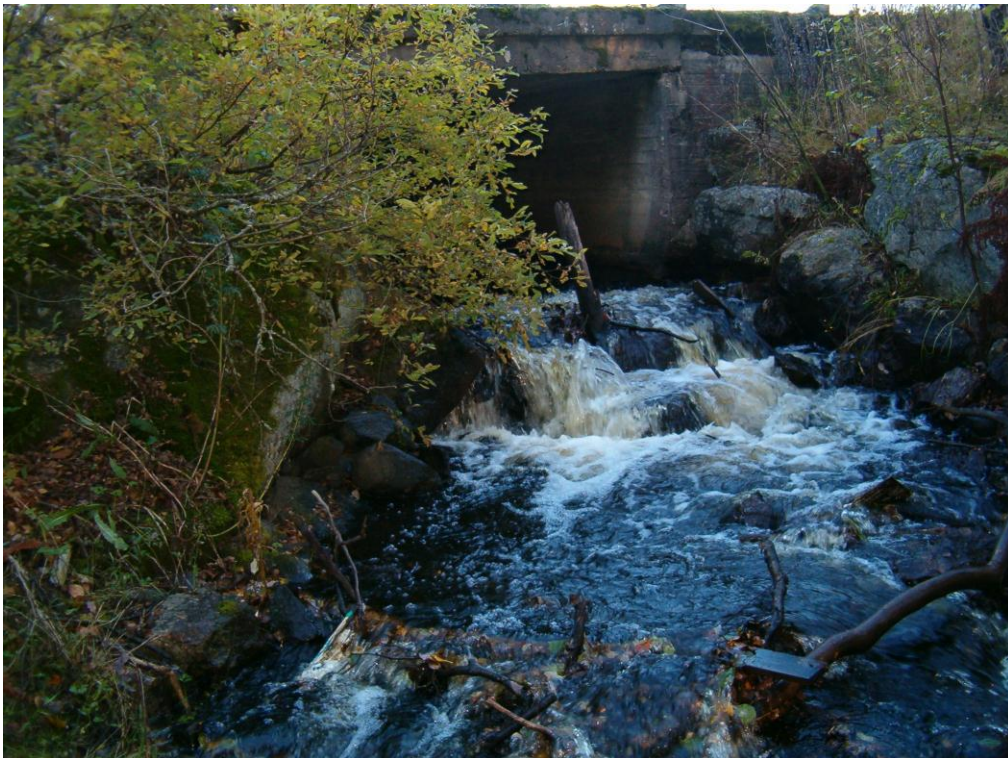
Rounionkadun maantiesillan alapuolelle on rakennettu korkeahko kivikynnys. Maantiesillan ja

Kuva 2. Kohteen 1 paalulla 070 oleva kynnys. Kynnystä on muutettava loivemmaksi kalan kulun helpottamiseksi.

Sillan alapuolista kynnystä on madallettava kalojen vapaan nousun mahdollistamiseksi. Tämä voidaan tehdä madaltamalla kynnnyksen alapuolista pudotusta joko kynnystä loiventamalla tai lisäämällä kiviä kynnnyksen alapuolelle virtauksen ohjaamiseksi siten että kaloille muodostuu kulkuväylä kynnnyksen yli. Kynnnystä on kuitenkin madallettava siten, ettei veden pinta siltojen alla pääse laskemaan. Pyörätiesillan yläpuoliselle alueelle paalujen 090 ja 100 välille voidaan tuoda kutusoraa lisääntymispaikkojen lisäämiseksi. Alueen yläosan betonipatoa tulee muotoilla siten että virta ohjautuu etenkin alivirtaaman aikana jompaakumpaa reunaa pitkin toimien nousuväylänä.

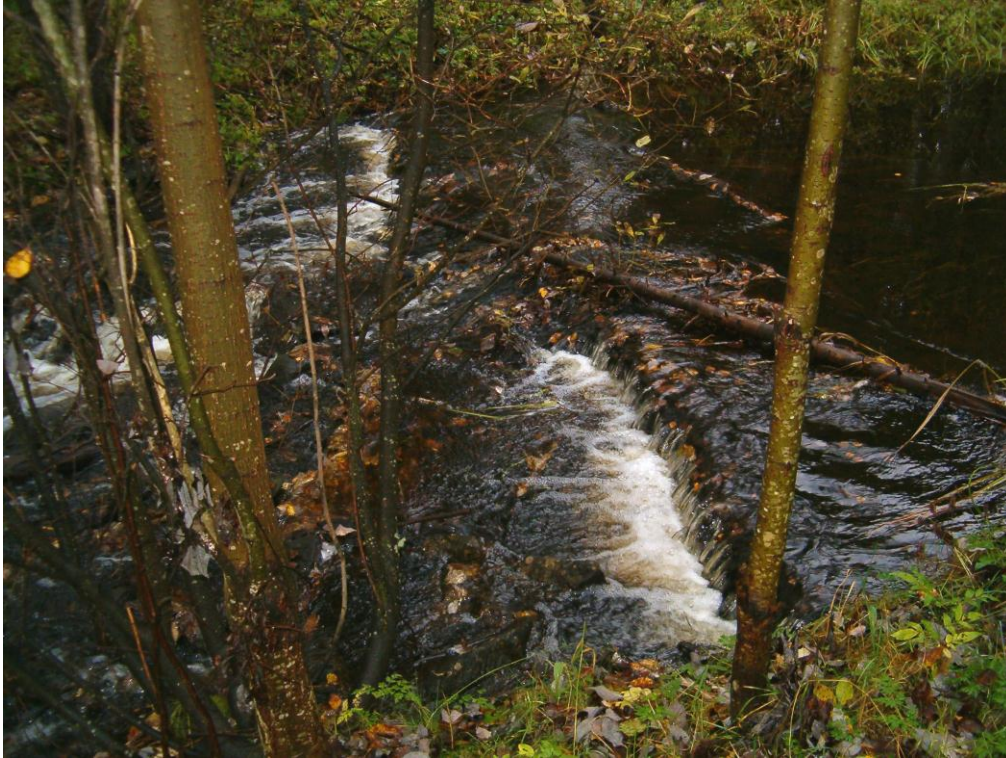
Kuva 3. Kohteen 1 paalulla 120 sijaitseva betonipato. Patoon tulee avata kulkuväylä joka mahdollistaa kalan kulun pienemmilläkin virtaamilla.

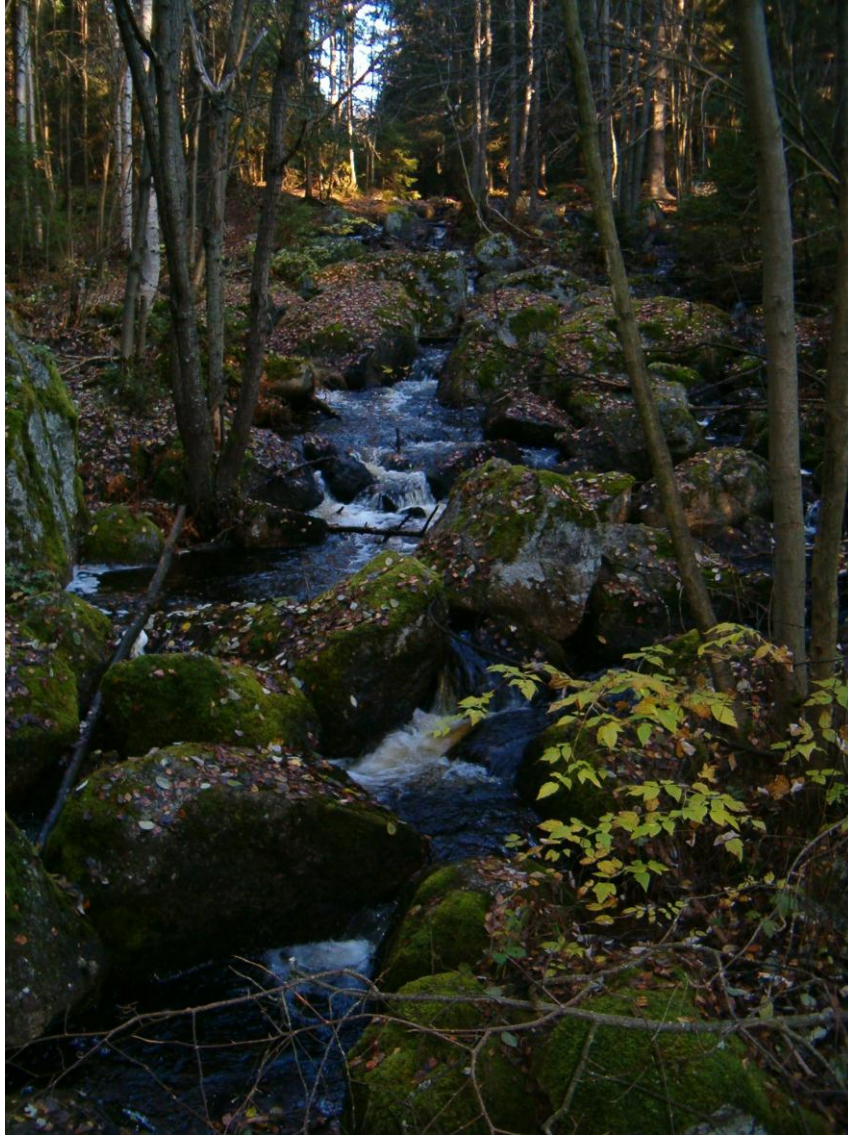
Kuva 4. Kuva kohteesta 2. Koski on luonnontilainen eikä vaadi kunnostustoimia.

Alueella ei ole tarpeen tehdä varsinaisia kunnostustoimenpiteitä, ainoastaan koskeen kertyneiden roskien poisto on suositeltavaa padottamisvaikutusten estämiseksi.

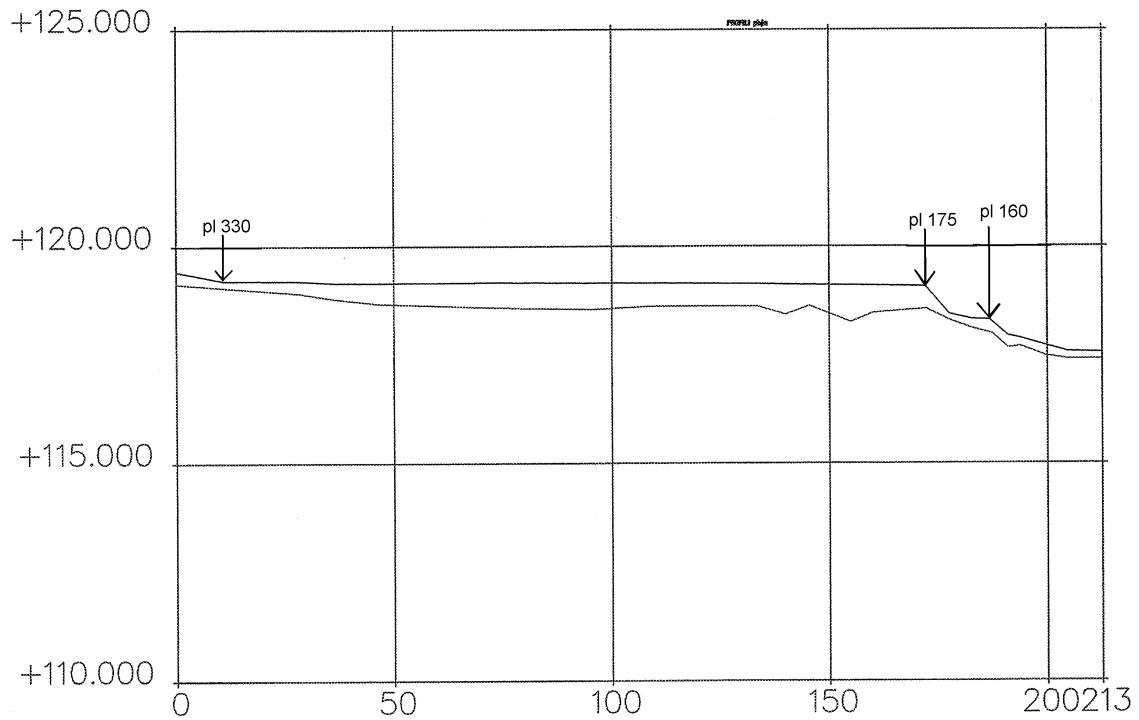
Pituusleikkaus 1. Kohteen 3 pituusleikkaus. Ylempi käyrä kuvaa veden pinnan korkeutta ja alempi purouoman pohjaa. Kohteella sijaitsevat padot merkitty kuvaan paaluille 160 ja 175. Paalu 330 on kohteen ylin paalu. Paalun 175 pato määrää veden korkeuden koko yläpuolisella alueella.

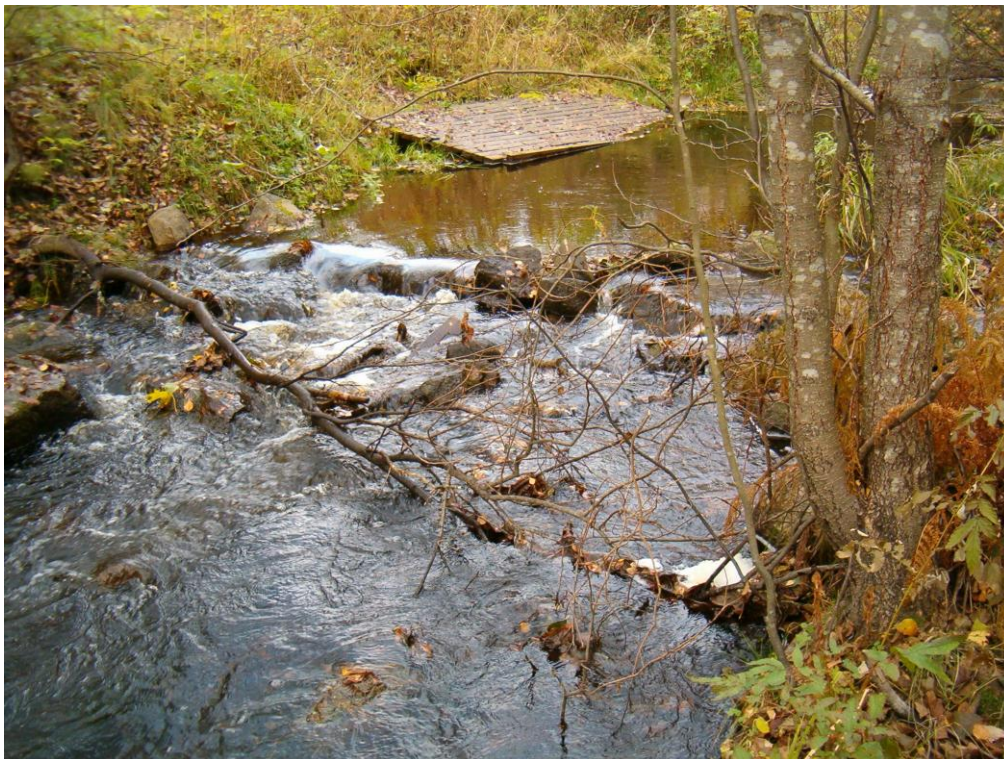
Kuva 1. Kohteen 3 paalulla 80 oleva matala kynnyks. Kynnyks ei estä kalan kulkua, eikä vaadi toimenpiteitä.

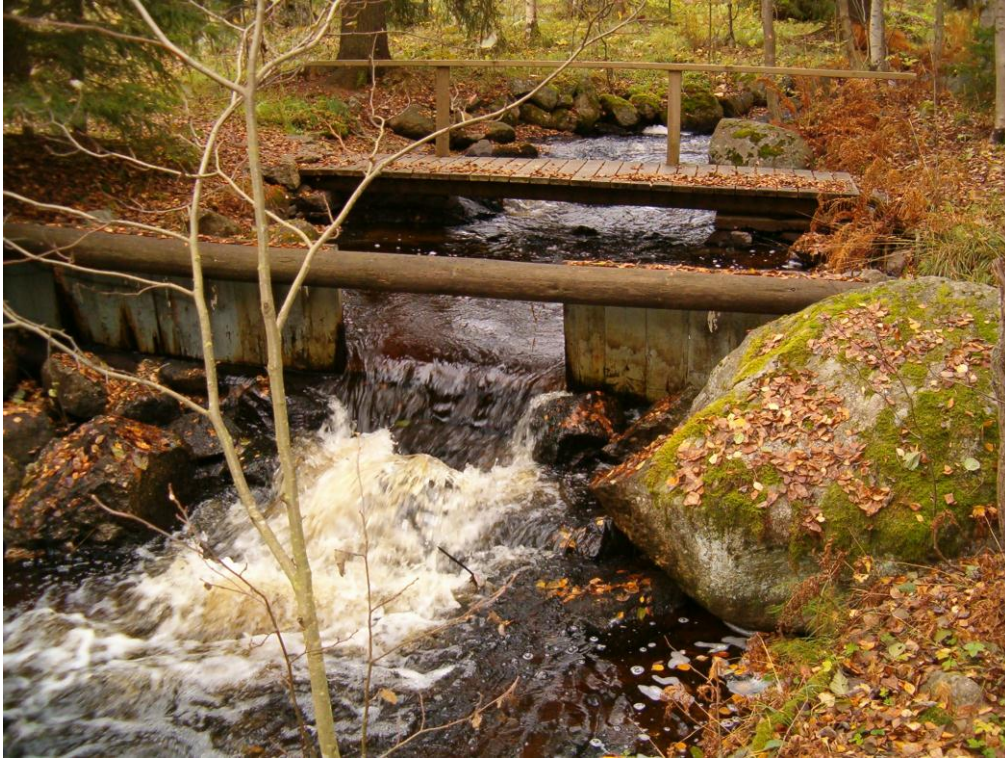
Kuva 2. Kohteen 3 paalulla 160 oleva patorakennelma. Pato tulisi korvata pohjapatojen ja kynnysten sarjalla kalan kulun mahdollistamiseksi.

Alueen alaosat aina paalulle 160 asti on lähes luonnontilaista, eivätkä vaadi kunnostustoimia. Paalulla 160 ja paalulla 175 olevat padot tulisi kalan kulun varmistamiseksi purkaa. Purettujen patojen sijaan tulisi paaluvälille 160 - 210 rakentaa puron reunoille siirretyistä kivistä luonnonmukaisia kynnyksiä ja pohjapatoja siten, ettei veden korkeus paalun 210 yläpuolella muutu. Tämän varmistamiseksi paalulle 210 tulee sijoittaa mitta-asteikko veden korkeuden tarkkailemiseksi. Paaluvälille 310 - 330 olisi suositeltavaa siirtää muutamia suurempia kiviä jakamaan soraikko useampaan kutureviiriin ja auttamaan jääkannen muodostumisessa. Kivet aiheuttavat myös virtausnopeuden vaihtelua, jolloin soraikosta tulee monimuotoisempi.

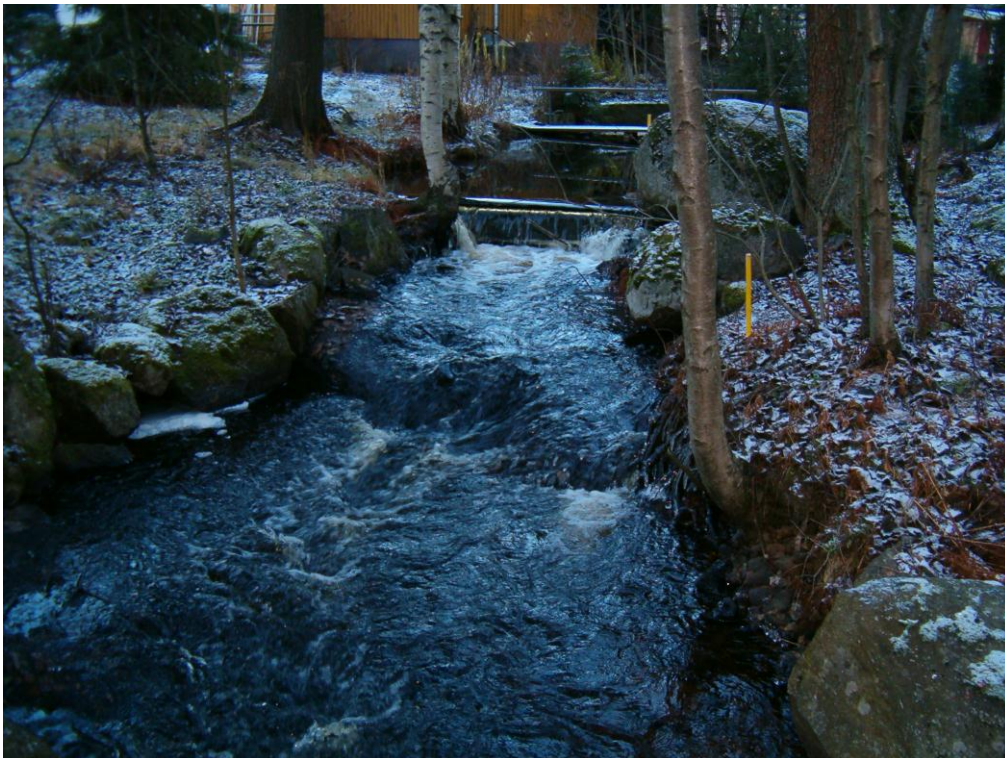
Kuva 3. Kohteen 3 paalulla 175 oleva metallinen pato. Pato estää kalan nousun ylävirtaan.

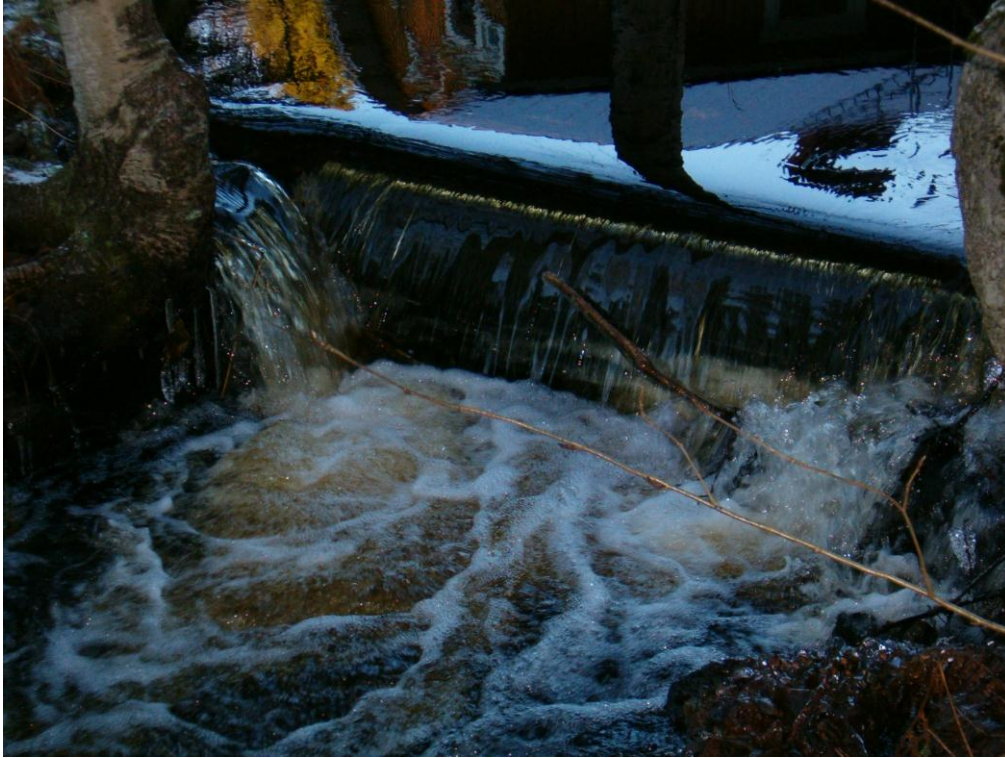
Kuva 4. Kohteen 3 ylempi pato. Pato tulee purkaa ja korvata pohjapatojen ja kynnysten yhdistelmällä.

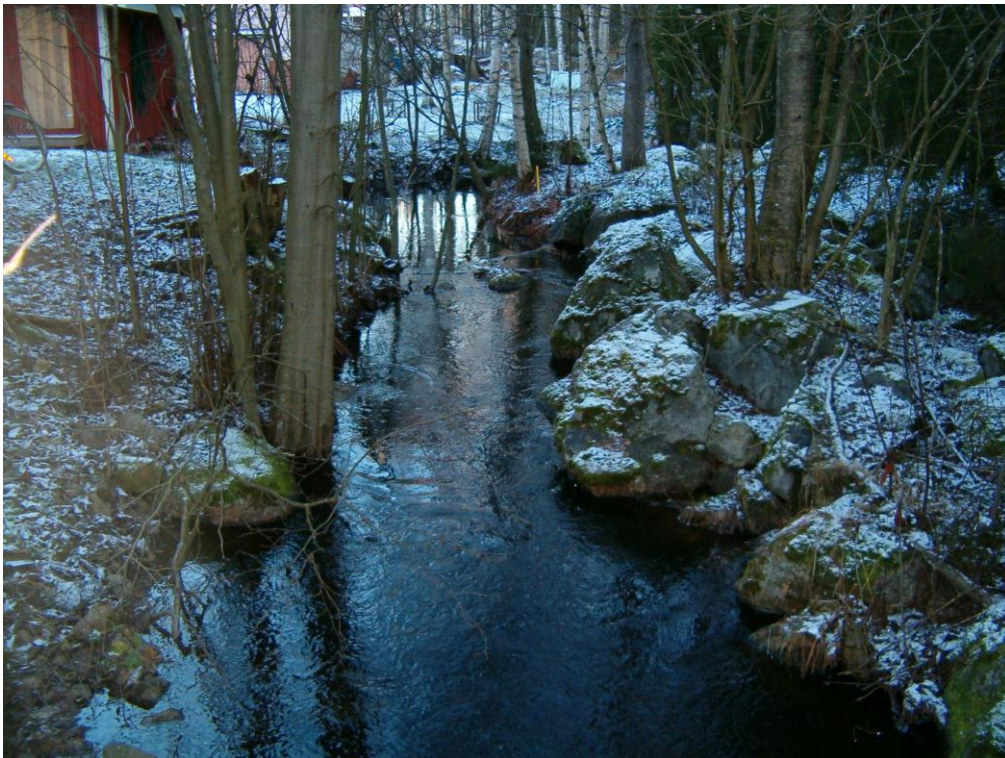
muodostaen nivamaista virta-aluetta aina paalulle 210 asti. Paaluväliltä 175- 210 on kiviä siirretty virran reunoille ja osittain myös kokonaan pois uomasta. Paaluväli 210- 310 on hidasvirtaista pehmeöpohjaista uomaa, syvyyden ollessa noin 1 m. Paaluvälillä 310 - 330 virta madaltuu ja levenee. Alueen pohja on hiekan ja soran sekoitusta ja hyvää lisääntymisaluetta.

Kuva 5. Kohteen 3 paaluväli 180-210. Reunoilla näkyvää kiviainesta hyödyntäen tulee uomaa kynnystä aina paalulle 210 asti. Näin varmistetaan kalan esteetön kulku ylävirtaan, ja lisätään taimen talvehtimiseen soveltuvaa koskialaa.

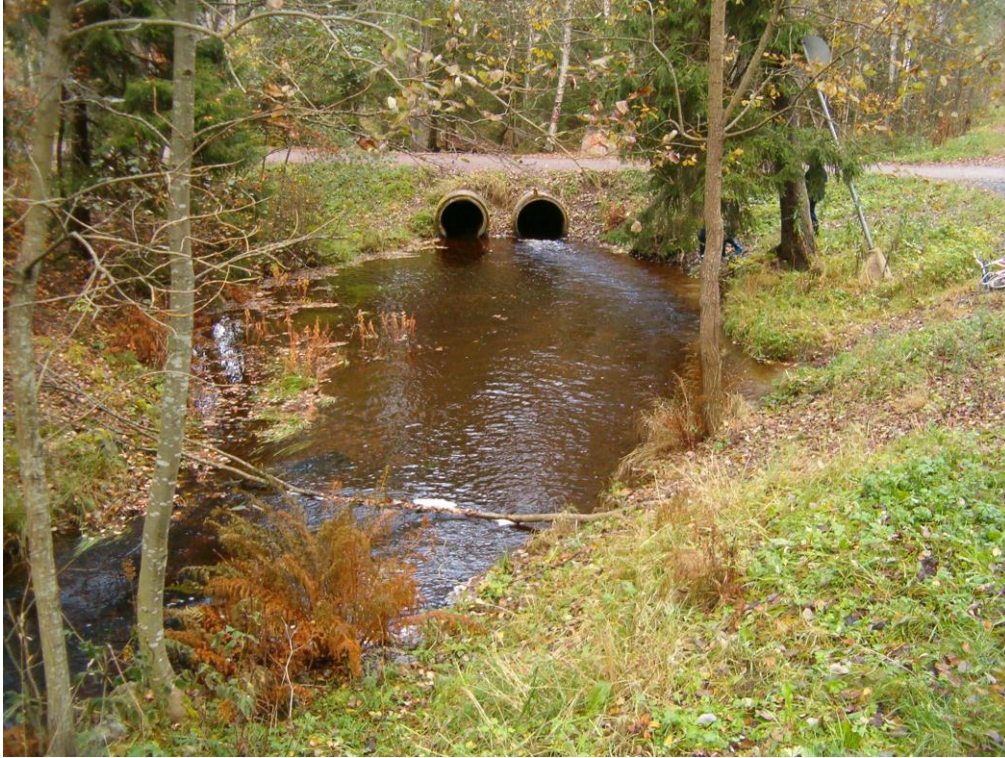
Kuva 6. Kohdetta 3 paalulta 310 ylävirtaan paalulle 330 kuvattuna. Kuvassa näkyvä leveämpi alue on hiekkapohjaista ja näin soveltuvaa kutualuetta. Muutamalla suuremmalla kivellä voidaan kutualue jakaa useampiin erillisiin reviiereihin ja näin nostaa sen tuotantuokapasiteettia.

Kuvassa näkyvä tierumpu on osittain sortunut, ja aiheuttanut osittain tämän vuoksi edellisten vuosien hyydepato ongelman. Rumpu tulisi korvata sillalla.

Seuraava tierumpu löytyy kohteen 3 yläosasta paalulta 330. Nokitien ali kulkee kaksi tierumpua, joista alavirrasta katsoen vasemman puoleinen on tukkeutunut putkeen kerääntyneestä roskasta ja

osittain sortunut. Tämä tukkeuma on syynä edellisinä vuosina esiintyneisiin hyydeongelmiin Nokitien yläpuolisilla osuuksilla. Puro virtaa lähes tasaisena aina kohteelle 5 asti, ja Nokitien tierumpu on vedenkorkeutta määrävä kohta kohteen 5 paalulle 020 asti. Tierumpu olisikin vähintään puhdistettava patoavista roskista ja sortunut putki korjattava. Rumpujen korvaaminen joko sillalla tai profiililtaan luonnonmukaseimmalla ja halkaisijaltaan suuremmalla rummulla auttaisi sekä kalan kulkua että ehkäisisi hyydepatojen syntymistä.

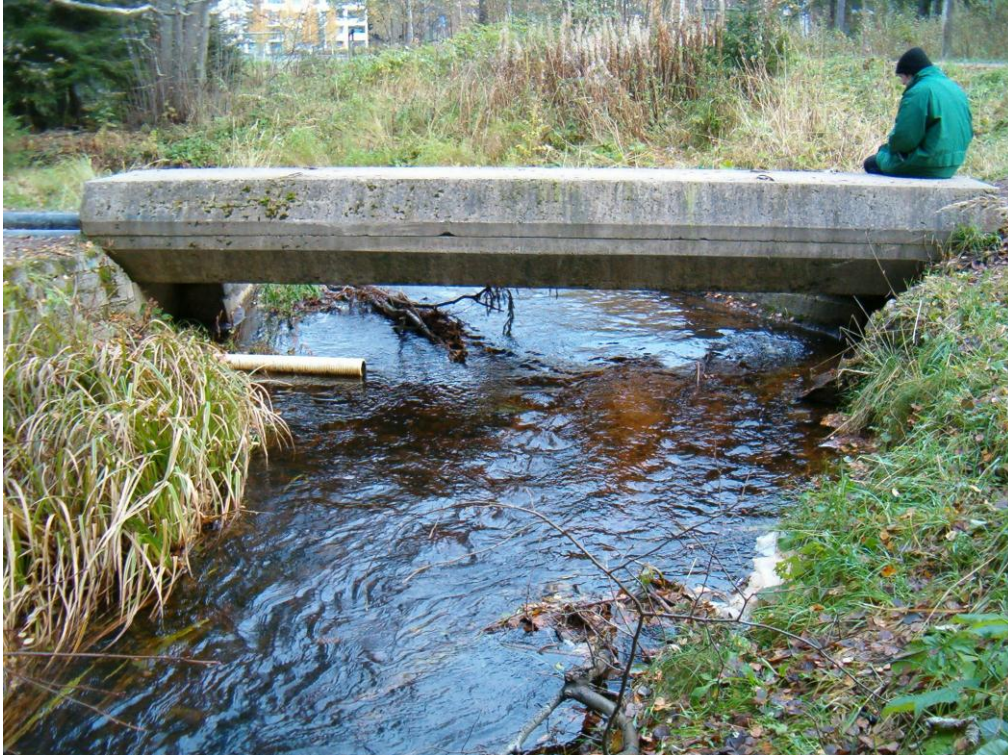
Kuva 7. Ylikulkusilta kohteella 4. Sillan alla pohja-aines kutusuoraksi kelpaavaa. Kohteelle tulisi tuoda muutamia suurempia kiviä jakamaan kutualuetta reviereihin ja edistämään jääkannen muodostumista jolloin uoma ei jäätyisi pohjasta.

Ylikulkusillan ympärillä olevalle soraikolle olisi suositeltavaa siirtää muutamia suurempia kiviä jakamaan soraikko useampaan kutureviiriin ja auttamaan jääkannen muodostumisessa. Kivet aiheuttavat myös virtausnopeuden vaihtelua, jolloin soraikosta tulee monimuotoisempi.

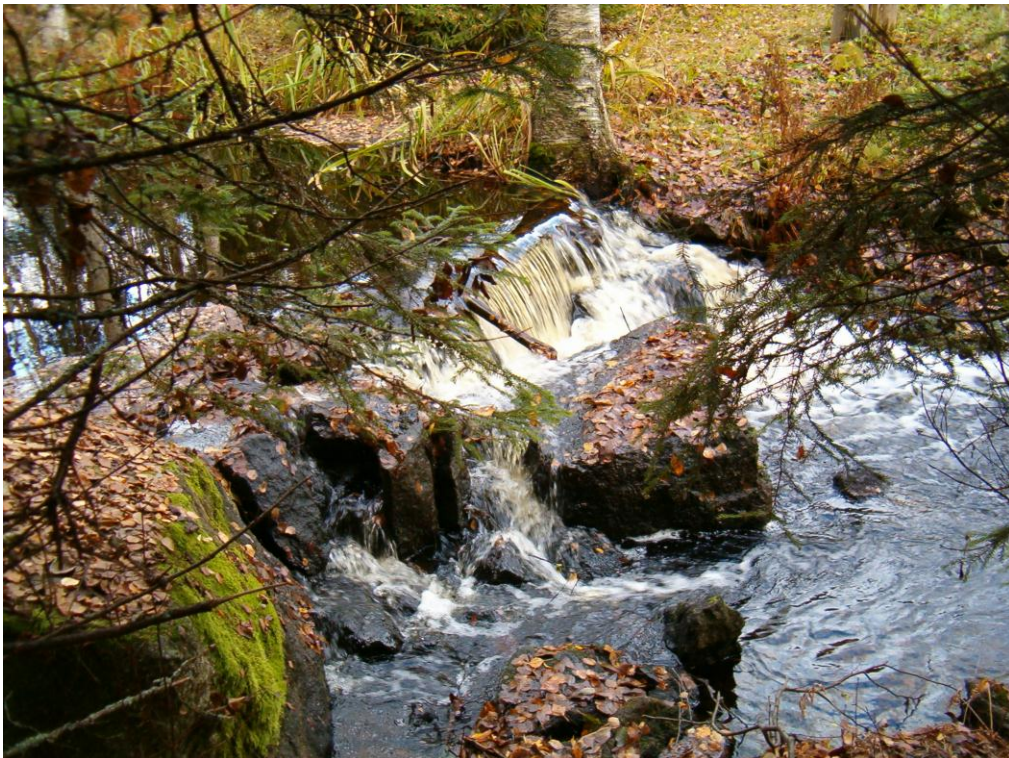
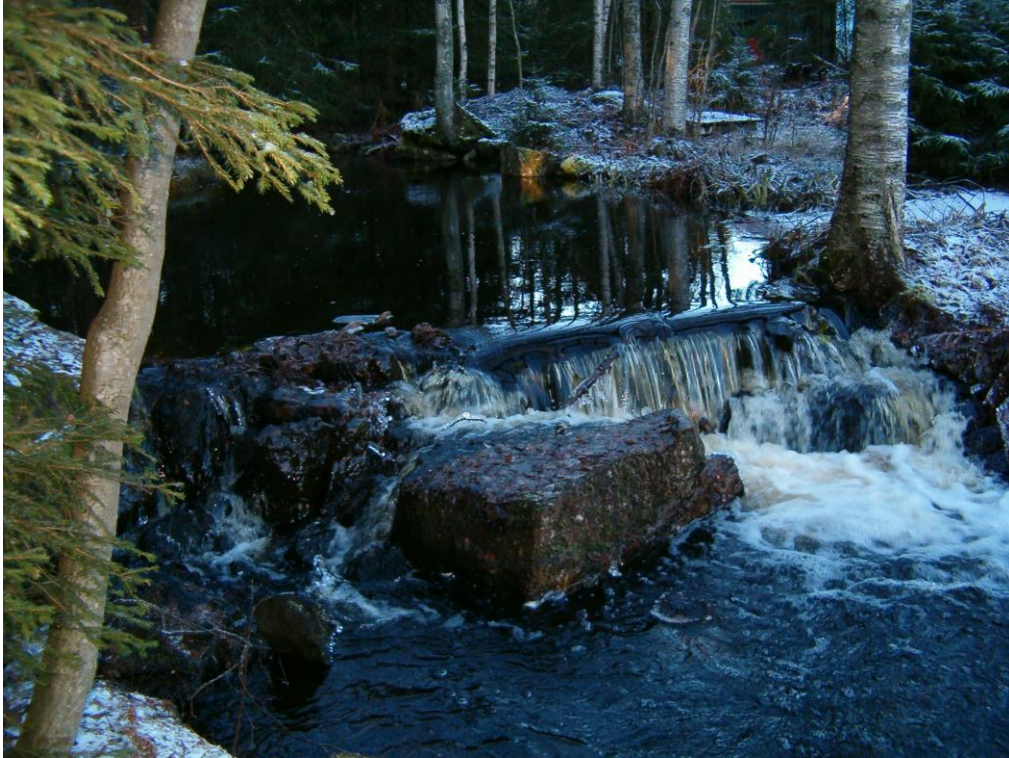
Kuva 9 Paalulla 070 sijatseva patorakennelma. Padon vasen reuna on rakennettu kivistä ja on mahdollisesti purettava kalan kulun varmistamiseksi.

Kuva 10. Lisää kuvia paalun 070 patorakennelmasta.

Alueen alaosa aina paalulle 070 asti on luonnontilaista purouomaa, eikä vaadi toimenpiteitä. Paalulla 070 olevaan patoon joko avattava väylä sen vasempaan kivistä koottuun reunaan tai osa vedestä on ohjattava vasemmalla rannalla sijaitsevan suuren lohikareen ympäri uuteen uomaan. Näin mahdollistetaan kalalle kulkuväylä padon ohi ylävirtaan vähintään keskiylivirtaamakausion aikana. Padon ohitus on kuitenkin tehtävä siten, ettei veden pinta paaluvälillä 070 ja 110 laske

merkittävästi. Tämän varmistamiseksi tulee ennen toimenpiteitä asettaa vedenkorkeuden tarkkailemiseksi mitta-asteikko paalun 070 yläpuolelle.

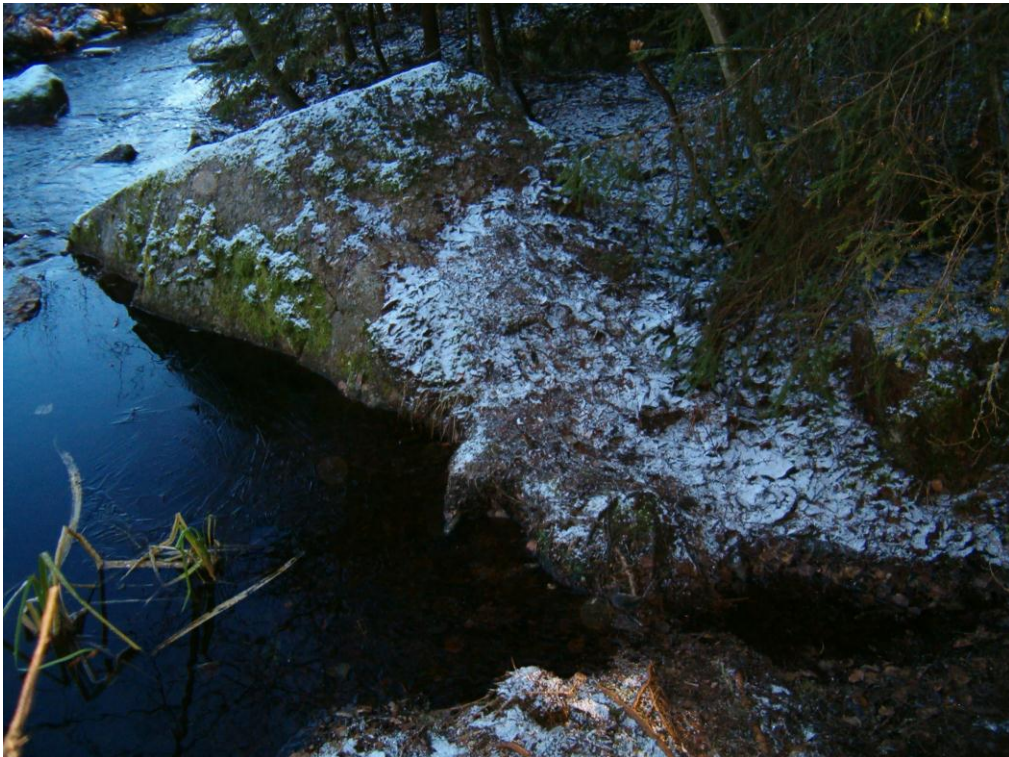
Kuva 11. Kuva paalulta 075. Mikäli patoa ei voida purkaa tai kynnstä loiventaa, voidaan osa vedestä johtaa kuvassa näkyvän kiven ympäri.

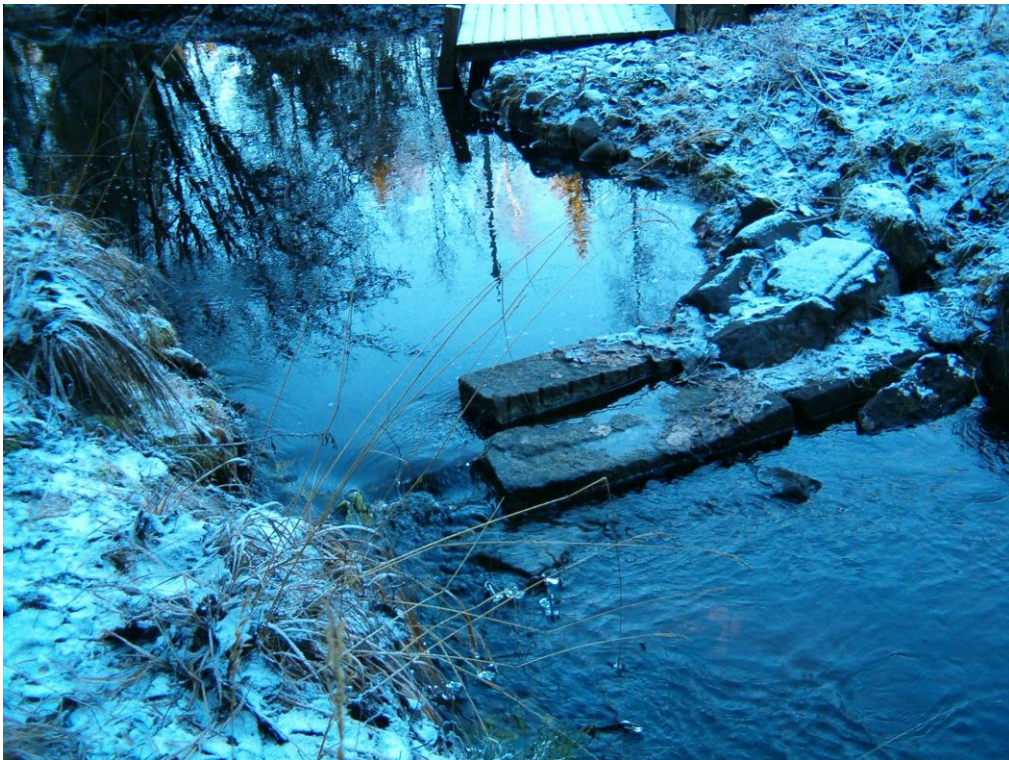
Kuva 13 Paalulla 110 sijatseva pato. Kalalle on jätetty kulkuväylä uoman vasempaan reunaan. Pato ei vaadi toimenpiteitä.

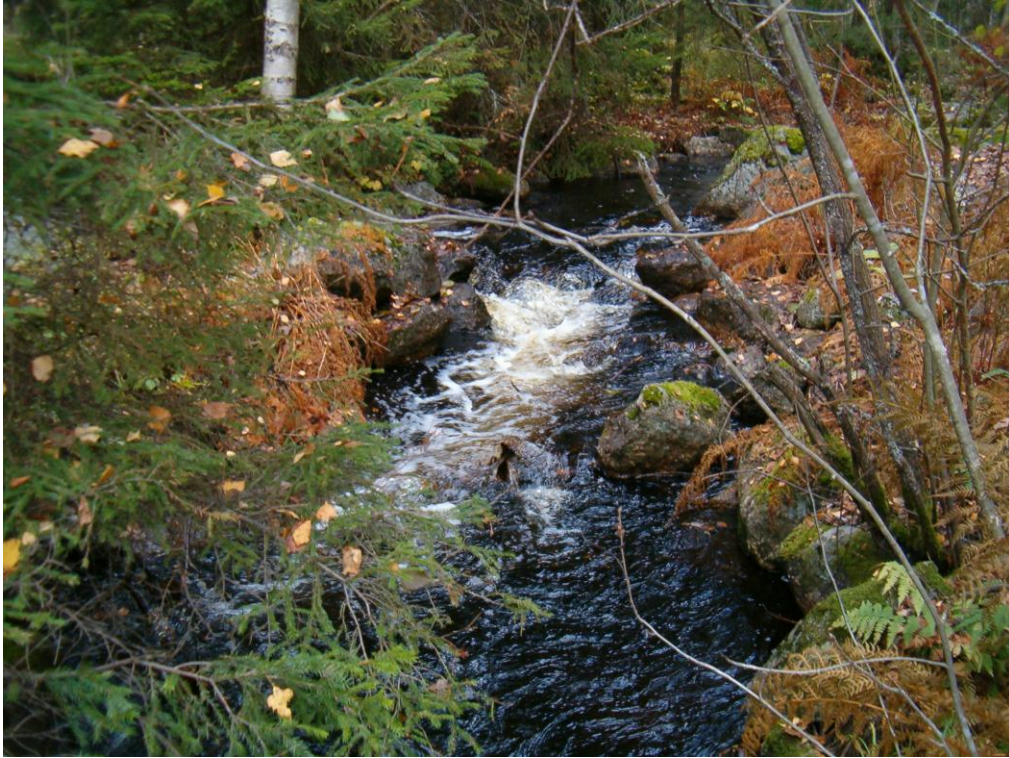
Alue sijaitsee noin 100m edellisestä kohteesta ylävirtaan. Alueen pituus on 35m ja leveys 2 – 10m. Koskialue on perattu paaluvälillä 000 – 040 ja kivet nosteltu uoman reunoille ja rannalle. Kivien koko vaihtelee noin 0,2 m²:sta noin 1 m². Rannan kasvusto on vanhahkoa sekametsää, joka varjostaa koko aluetta.

Kuva 16 Kohteen 7 alaosaa paalulta 010 ylävirtaan. Uoman reunoilla nähtävissä perattua kivikkoa.

Paaluvälillä 000-040 kiviä on palautettava koskeen ja samalla ohjattava keskellä kulkevaa virtaa reunoja kohden, jotta saadaan levitettyä vesitystä koskessa. Hajottamalla reunakivikoita koskeen, saadaan reunoja loivennettua ja veden pintaa nousemaan koskessa. Paalulle 050 on asetettava vedenkorkeuden tarkkailemiseksi mitta-asteikko, jotta voidaan varmistua siitä, ettei veden korkeus muutu kunnostusalueen yläpuolisella suvantoalueella. Kunnostuksen jälkeen on arvioitava mahdollisten kutualueiden kunto. Mikäli koskesta ei kivien uomaan palauttamisen jälkeen löydy luontaisia soraikkoja, tulisi soran tuomista harkita.

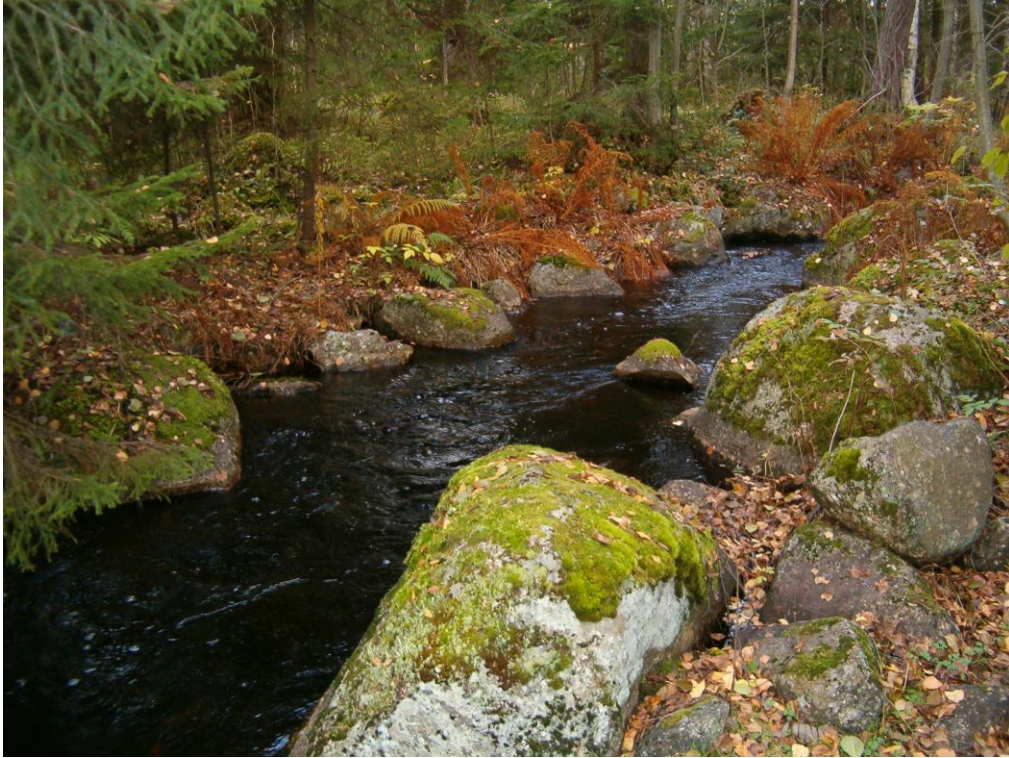
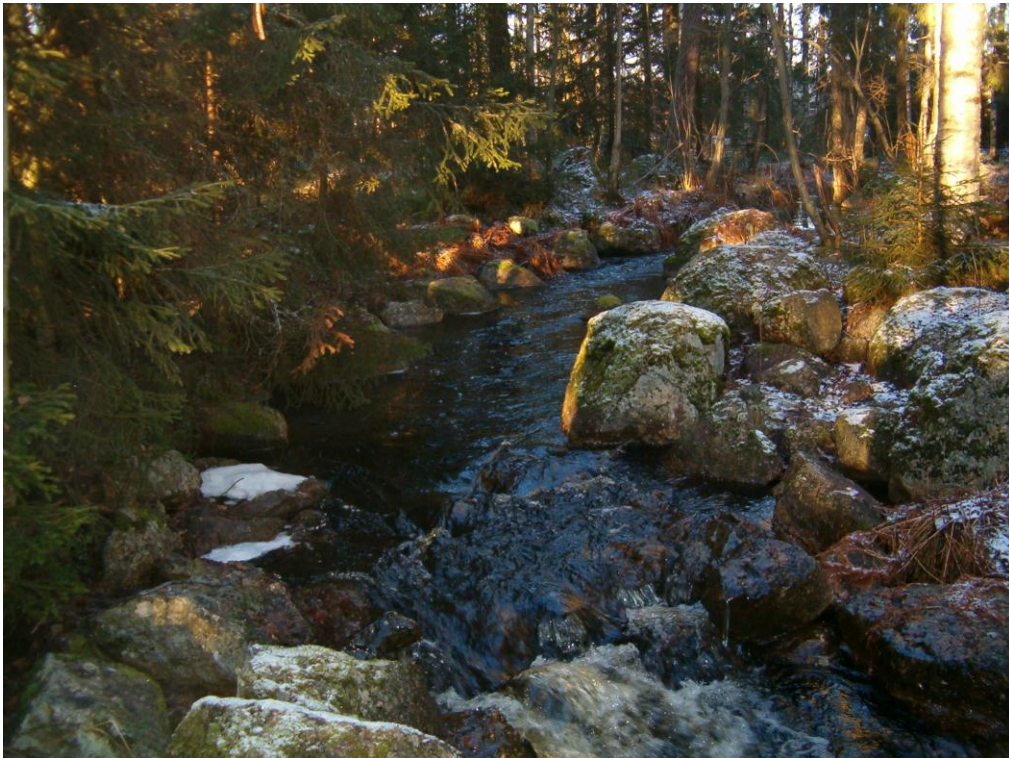
Kuva 17 a ja 17 b Kohdetta 7 paalulta 030 kuvattuna. Perattua kivikkoa uoman molemmilla reunoilla.

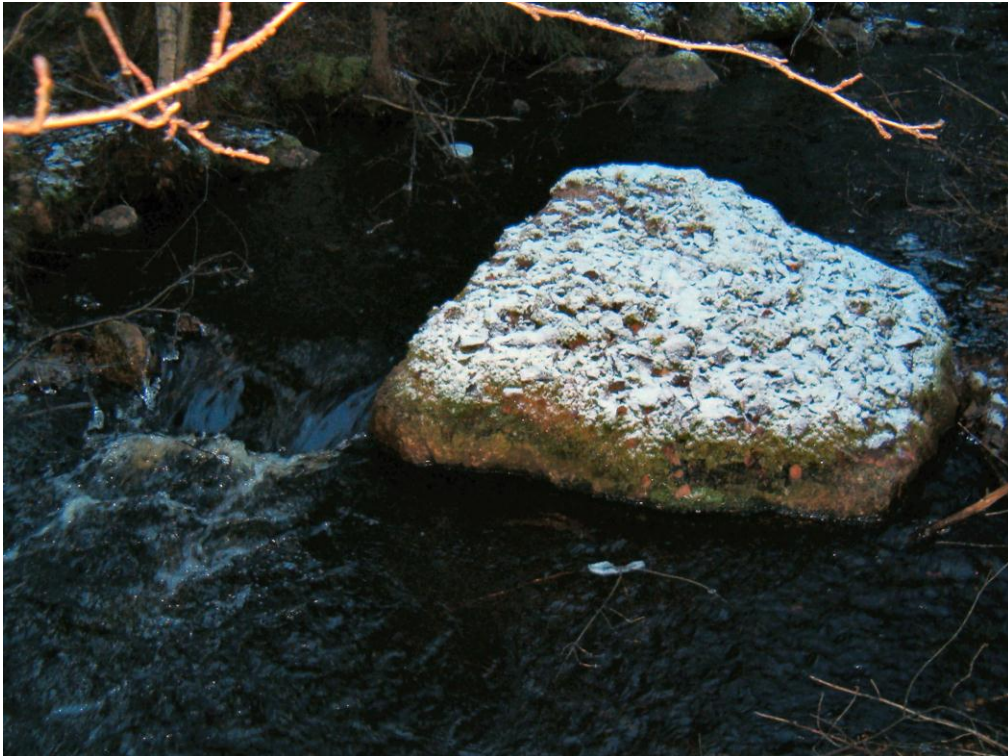
Kuva 21. Paalulla 040 olevat kynnykset.

Kosken alaosa aina paalulle 040 asti on luonnontilaista, eikä vaadi kunnostustoimenpiteitä. Paalulla 040 olevat vedenvirtausta hidastavat kivetykset tulee poistaa kalojen nousun mahdollistamiseksi. Paalun 050 kohdalle rakennettu pato on samoin purettava ja kivettävä samalla padon alapuolista uomaa. Padon yläpuolisen suvannon liettynyt sorapohja nähtävästi puhdistuu virran nopeuden kasvaessa. Kunnostuksen jälkeen mikäli sorapohja ei puhdistu virtauksen lisääntyessä, soran tuominen on tarpeen kutualueiden lisäämiseksi. Patojen purkamisella ei ole vaikutusta vedenkorkeuksiin kohteen yläpuolella, koska kalliokynnys kohteen 11 alaosassa määrää vedenkorkeuden.

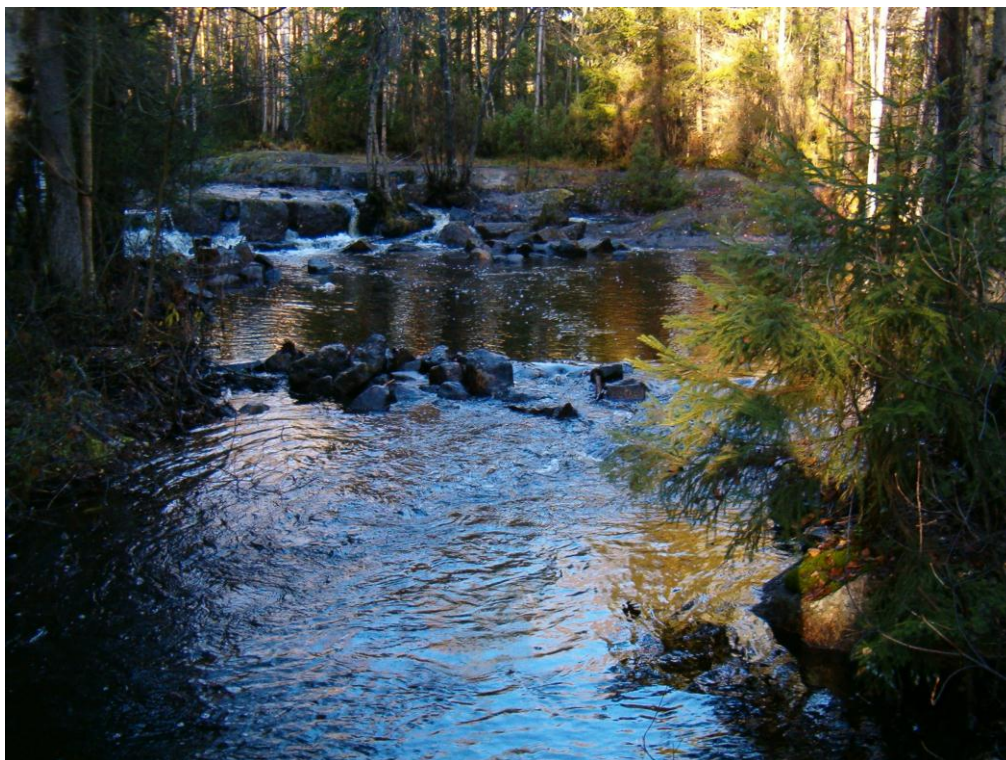
Kuva 22 Paalun 050 kivipato, ja kohteiden 10 ja 11 väliin jäävä patoallas. Kuvan pato on purettava ja kivet siirrettävä uomaan. Virtauksen muutos puhdistanee padon yläpuolella olevaa sorapohjaa, jolloin siitä muodostuu lisääntymisaluetta.

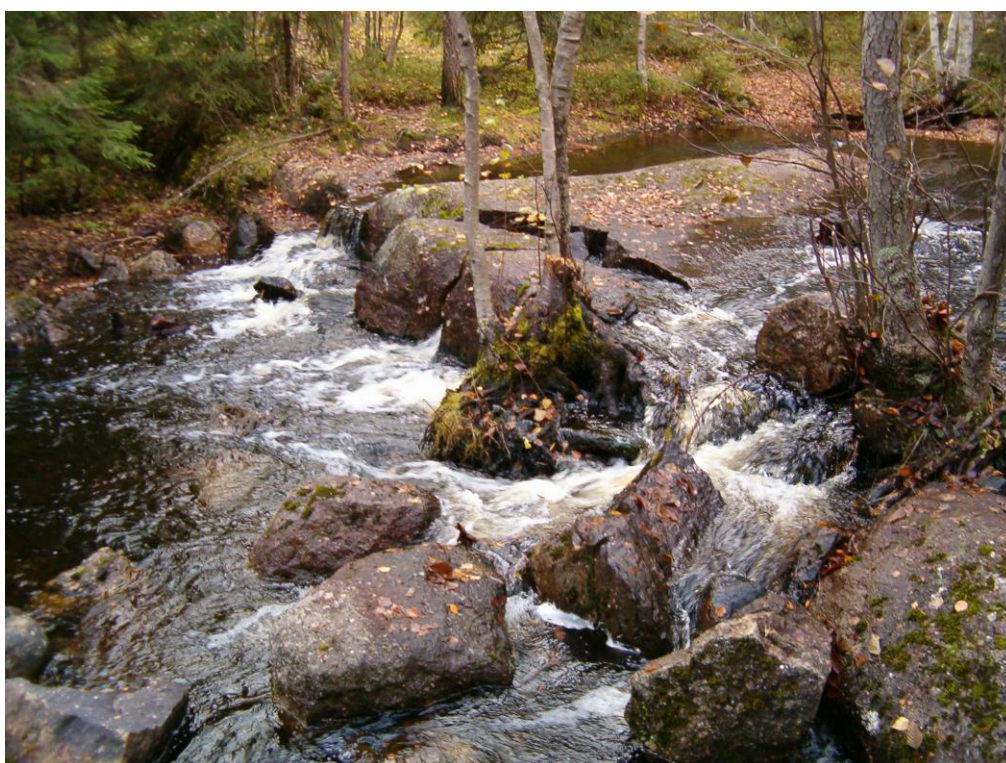
Alue alkaa välittömästi kohteen 10 yläpuolisen suvannon jälkeen. Koskialueen pituus 35m ja leveys 2 – 10 m. Paalun 000 yläpuolella suuri kalliokynnys, joka aiheuttaa kalalle luonnollisen nousuesteen alivirtaaman aikana. Vesi virtaa leveältä alueelta alas kallion pintaa pitkin. Kalliokynnyksen jälkeen paaluvälillä 020 - 040 uoma kapenee ja vesi virtaa voimakkaasti osittain kallioisella pohjalla. Rannoilla on varjostavaa kasvillisuutta.

Kuva 23 Kohteen 11 Paalun 000 yläpuolinen kalliokynnys.

Kallioputouksessa kulkevien pääuomien alapuolta voisi kivetä jotta kalojen nousu helpottuisi portaan yli. Kohteen 11 niskapadon purku laskee veden korkeutta kallionkynnyksen alapuolella, jolloin pieni kiveys saattaisi helpottaa luonnonkynnyksen ylityksessä.

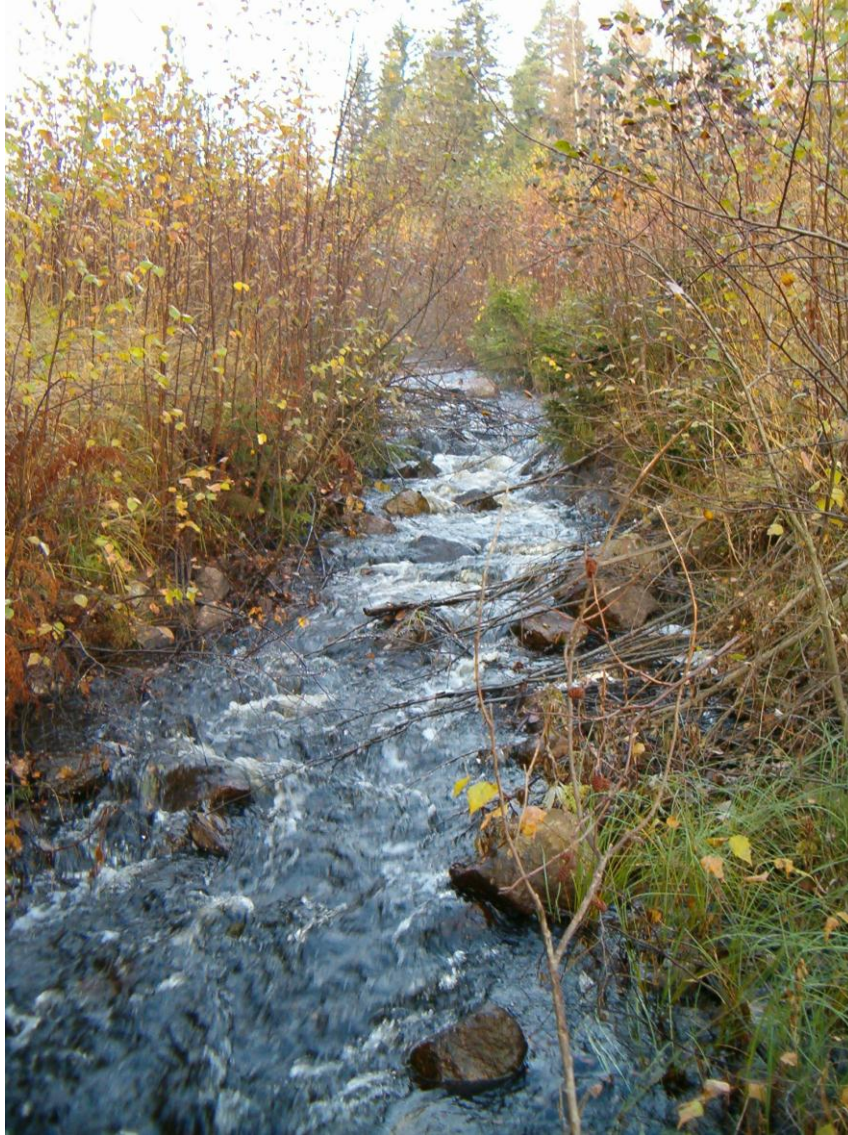
Kuva 27. Kohteen 14 paaluväli 040-060. Alueelle voisi lisätä kutusoraikkoja.

Paaluvälille 020 - 060 voisi lisätä kutualueita tuomalla alueelle soraa ja levittämällä se laikkuina sopiviin kohtiin. Puroon jätettyä puuainesta voisi raivata osittain uoman tukkeutumisen estämiseksi.

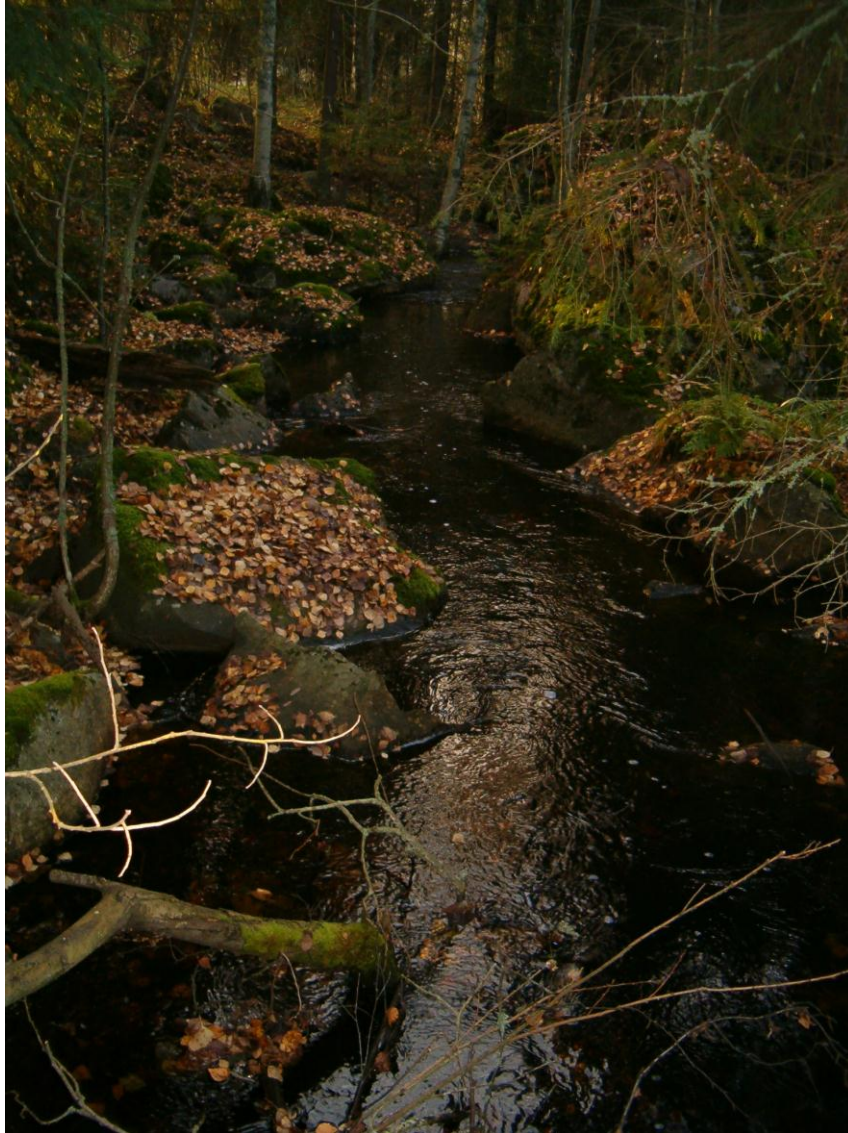
Kuva 29. Paaluvälin 020-080 perattua koskea. Uoman reunoilla olevat kivet on siirrettävä takaisin uomaan.

Kunnostusalueen alaosan luonnonmukaista osaa paaluvälillä 000-020 ei ole syytä muuttaa. Alueen keskiosan perattuun koskeen paaluvälillä 020- 080 on palautettava rantareunan kiviä uomaan ja ohjattava keskellä kulkevaa virtaa reunoja kohden, jotta virran nopeutta saadaan vaihtelevaksi ja koskimaista aluetta lisättyä. Hajottamalla reunakivikoita koskiin, saadaan reunoja madallettua ja veden pintaa nousemaan koskessa. Reunoihin pyritään myös saamaan vesitystä matalilla kynnyksillä. Tavoitteena on koski, jossa vesi virtaa koko uomassa myös alivirtaamakaudella. Tällöin koskessa on tarjolla poikasten käyttöön soveltuvia kasvillisuuden suojaamia uoman reuna-alueita. Kunnostuksen jälkeen kosken niskalle voidaan rakentaa kutusoraikkoja, mikäli pohjalta ei kivien palauttamisen jälkeen löydy luonnollista kutualustaa. Yläosan hidasvirtaiselle osuudelle paaluvälillä 080-110 ei toimenpiteitä. Kunnostustoimenpiteet vaativat vedenkorkeuspaalun alueen yläpäähän.
