NOKIAN KAUPUNGIN JÄRVI-
TUTKIMUKSET VUONNA 2017

Lauri Sillantie 20.12.2017

NOKIAN KAUPUNGIN JÄRVITUTKIMUKSET VUONNA 2017

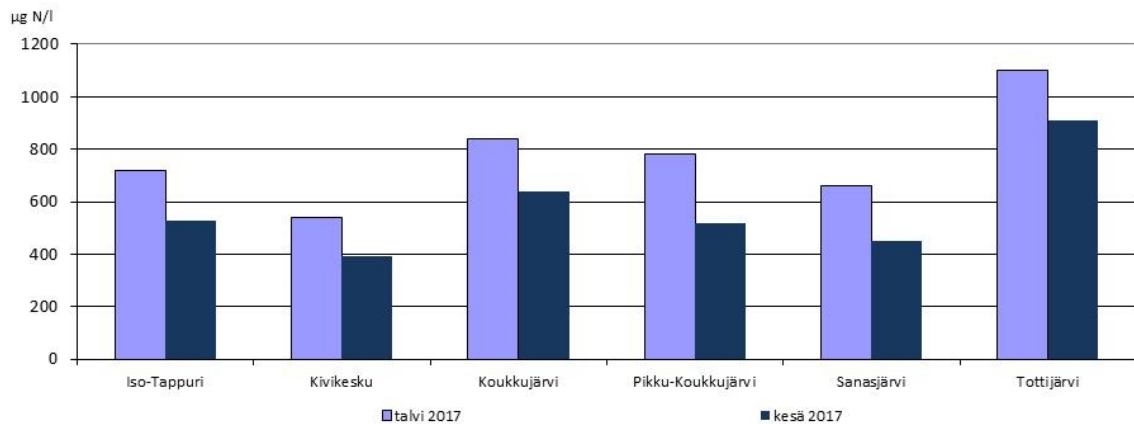
Kuva 4.2. Nokian järvien pintaveden (1 m) typpipitoisuus talvella ja kesällä vuonna 2017.

Typpipitoisuudet ylittivät järvien normaalitason (400–600 µg/l) Tottijärven ja Koukkujärven osalta (Kuva 4.2). Lisäksi Pikku-Koukkujärvi, Sanasjärvi ja Iso-Tappuri olivat typpipitoisuuden osalta hieman koholla talvella. Lievä vuodenaikaisvaihtelu ravinteiden osalta on järvesienille normaalia.

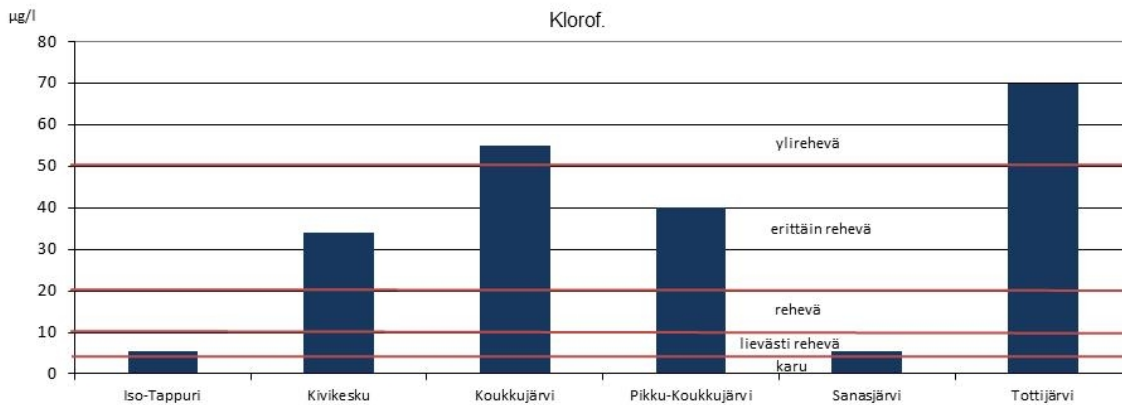
Kuva 4.3. Nokian järvien pintaveden (0-2 m) klorofyllipitoisuus kesällä 2017.

Levää todettiin klorofyllipitoisuuden perusteella eniten Tottijärvellä ja Koukkujärvellä, joilla pitoisuudet ylittivät ylirehevien järvien tason. Pikku-Koukkujärvi ja Kivikesku olivat klorofyllipitoisuuden perusteella erittäin reheviä ja Sanasjärvi ja Iso-Tappuri lievästi reheviä (Kuva 4.3).
