TYÖN.11282

PIMASELVITYS  
NANSO GROUP OY  
TANHUANKATU 2 NOKIA

## Johdanto

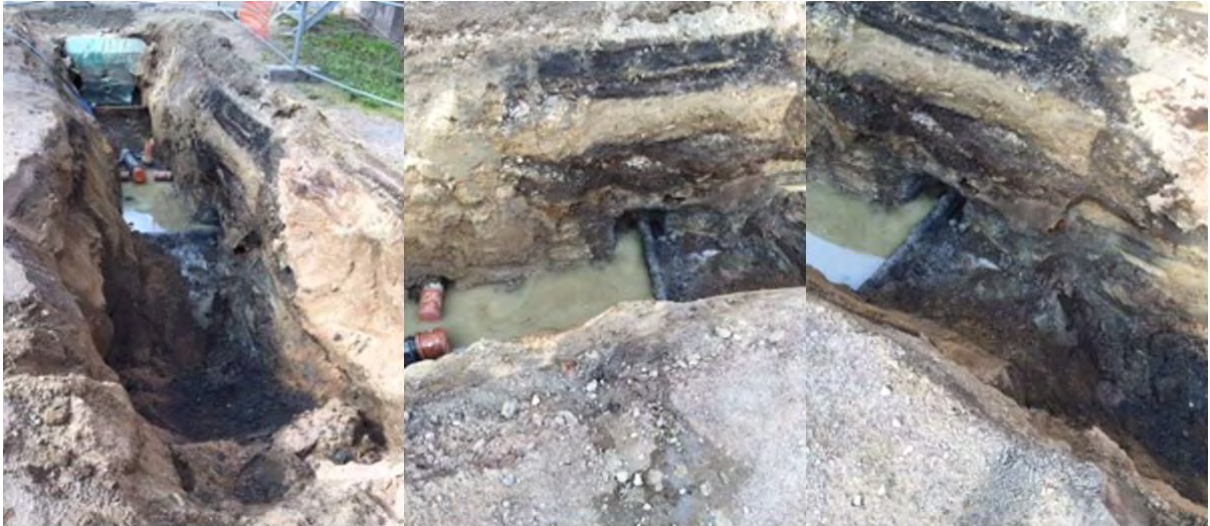
Pilaantuneisuus havaittiin aluksi noin 20 m<sup>2</sup> putkikaivannosta ja noin 1 - 2 metrin syvyydellä, jolloin pilaantuneen maan määräksi arvioitiin olevan noin 30 m<sup>3</sup>. Asiasta sovittiin Pirkanmaan Ely-keskuksen Satu Honkasen kanssa, että kohteesta voidaan viedä tämä määrä pilaantunutta maa-ainesta jätteenkäsittelylaitoksen ja työtä ei tarvitse keskeyttää, mikäli puhdas rajapinta löytyy 60 m<sup>3</sup> rajoissa ja yhteys otetaan Ely-keskukseen jos määrä kasvaa merkittävästi. Puhdistuksen tavoitetasoksi määritettiin alempi ohjearvo.

Kuva 2. Pilaantuneisuuden havaitseminen työn alussa 27.7.2015

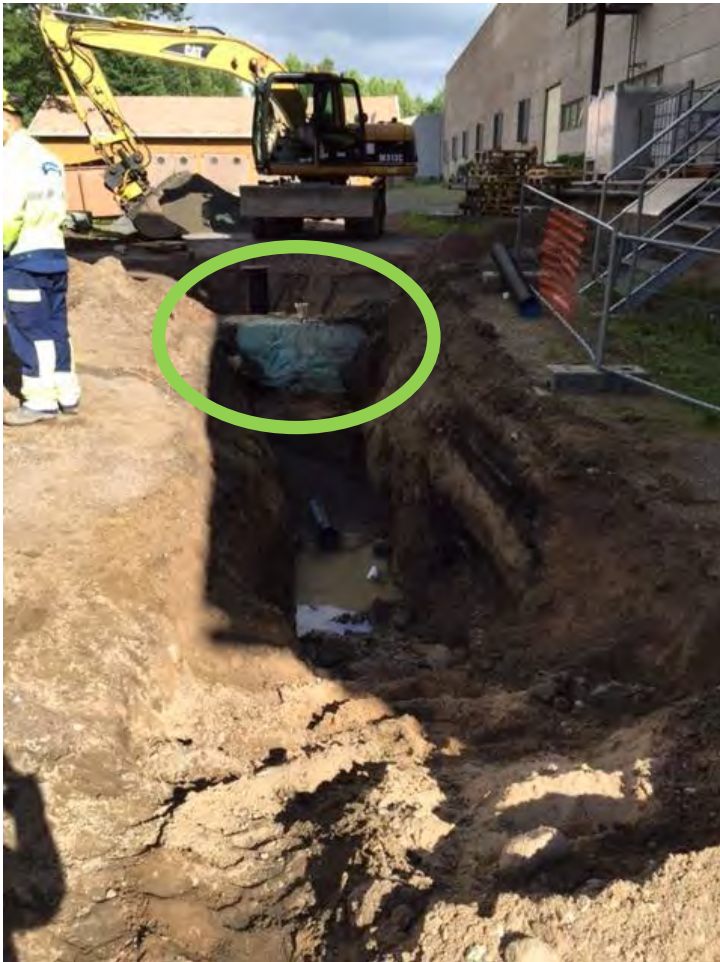
Ensimmäinen kuorma vietiin 28.7.2015 Koukkujärvelle. Kaikista kuormista tehtiin kuormakohtaiset kuormakirjat PetroFlag kokeen perusteella. Kaivutöiden edetessä havaittiin, että kyse on laajemmastakin pilaantuneisuudesta. Havaintojen ja kenttätestien perusteella kyse on kohtuullisen vanhasta raskaasta polttoöljystä. Tutkimme alkuvaiheessa kenttätestien referenssinäytteistä laboratorioissa myös öljyhiilivetyjen lisäksi liuottimet, PAH:n ja metallit pikakokeina, jotta saimme varmuuden mistä on kyse. Kaivantoon kerääntyi sade-/hulevesiä ja ohjeistimme urakoitsijaan suojaamaan kaivannon, jotta vettä ei pääse enempää kaivantoon. Kaivantoon kerääntyneet vedet pumpattiin välivarastoon kuution säiliöihin, joista Lassila & Tikanojan toimitti vedet vietäväksi jätteenkäsittelylaitokseen. 29.7.2015 vietiin Koukkujärvelle viisi kuormaa/50 m<sup>3</sup> pilaantunutta maa-ainesta. Kuormakirjat liitteenä.

Kuva 4. Puhdistettu kohta ennen täyttööä 28.7.2015

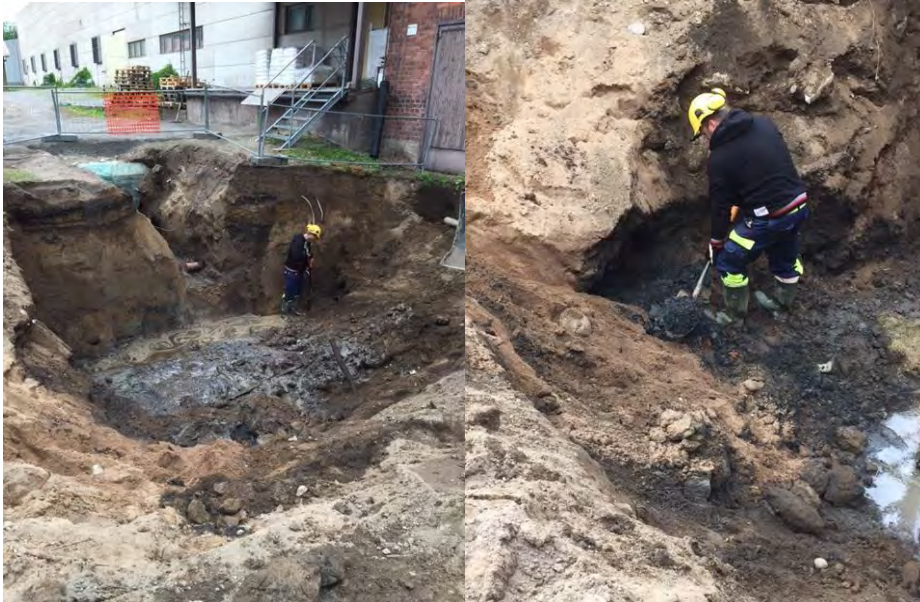
Kuva 5. Pilaantuneisuutta kaivannon edetessä 31.7.2015

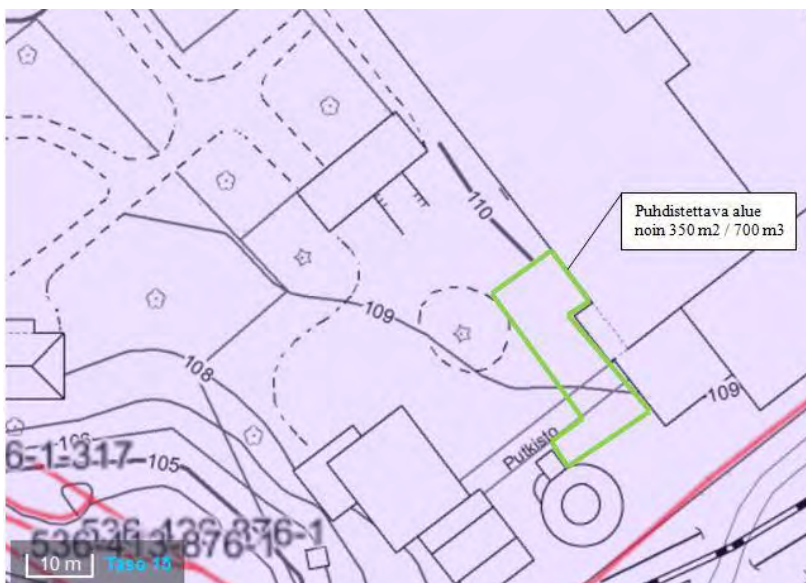
Puhdistustyön edetessä huomattiin, että pilaantuneisuus ulottui myös roskakatoksen alle ja se päätettiin purkaa, jotta puhdistustyötä voitiin jatkaa. Katos purettiin 4.8.2015 ja puhdistustyötä jatkettiin 5.8.2015 kaivuutöillä ja pilaantuneen maa-aineksen kuljettamisella Koukkujärvelle.

Kuva 6. Puhdistettava alue

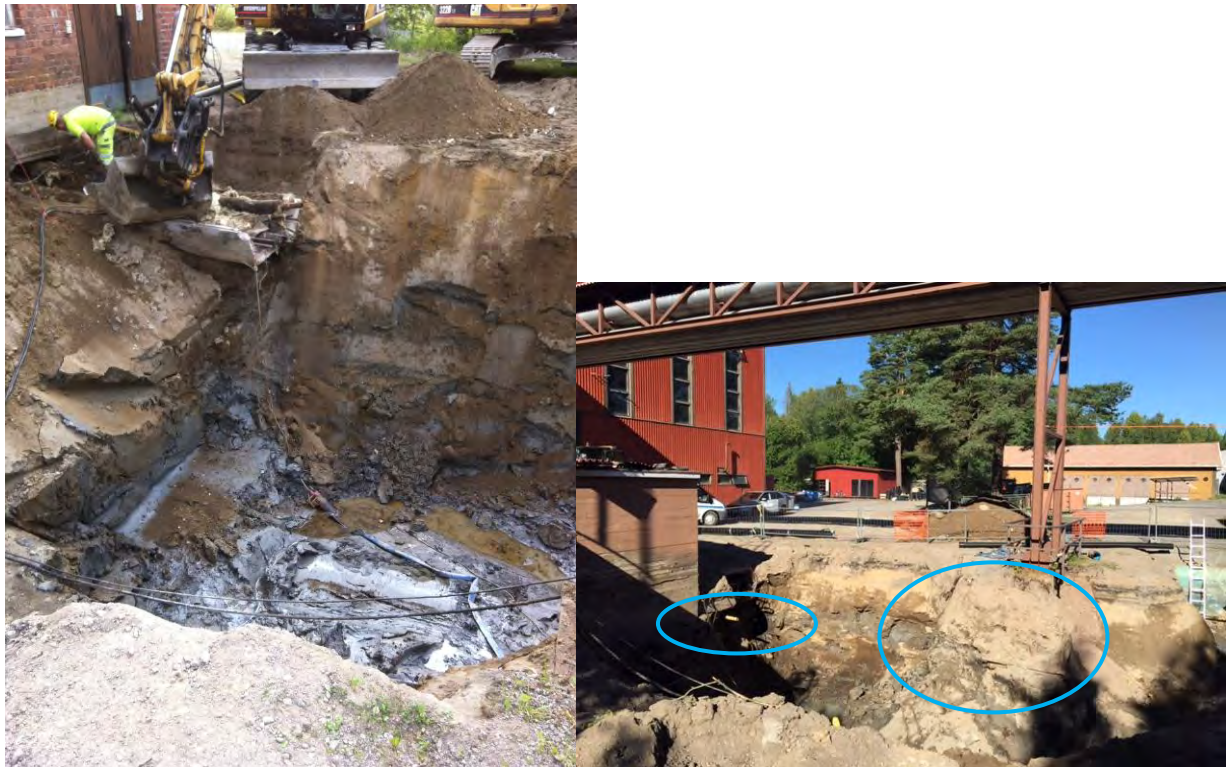
12.8.2015 kuljetettiin myös kaksi kuormallista pilaantunutta maa-ainesta Koukkujärvelle, jolloin kaivannon pohjalla ja tehdasrakennuksen reunamilla oli silminnähden havaittavissa puhdasta rajapintaa, mikä varmistettiin PetroFlag kenttätestillä näytteiden P1, P2, P3, P4 sekä P5 kohdalta. Näytteiden öljyhiilivetyypitoisuudet jäivät alle alemman ohjearvon, ja tulos vahvistettiin lähettämällä näytteet Eurofins Oy:lle tutkittavaksi. Puhdistustyö jatkuu pilaantuneen maa-aineksen poistamisella sekä kaivannossa sijaitsevan putkiarkun purkutöillä 13.8.2015.

Kuva 7. Vas. kuvassa puhdasta rajapintaa 12.8.15 ja oik. kuvassa alueet, joille jäi pilaantunutta maata 14.8.15

14.8.2015 jatkuneissa puhdistustöissä löytyi voimakkaasti pilaantunutta maata puretun putkiarkun sekä putkisillan anturan alta, mitä ei pystytä poistamaan ja siten puhdistamaan ilman erillistä suunnitelmaa. Putkisillalla ja pumppukopilla on merkittävä liiketoiminnallinen merkitys Nanso Group Oy:lle. Pilaantuneesta maaperästä tutkittiin PetroFlag kenttäanalysointorilla öljyhiilivetyypitoisuudet näytteistä N7.6, N7.7, N7.8, N8.8 sekä N8.9. Jäämäpitoisuusnäytteiden pitoisuudet vaihtelivat 390 – 22300 mg/kg välillä. Näytteiden N7.6, N7.7, N7.8 ja N8.8 pitoisuudet varmennettiin SGS:n laboratoriossa.

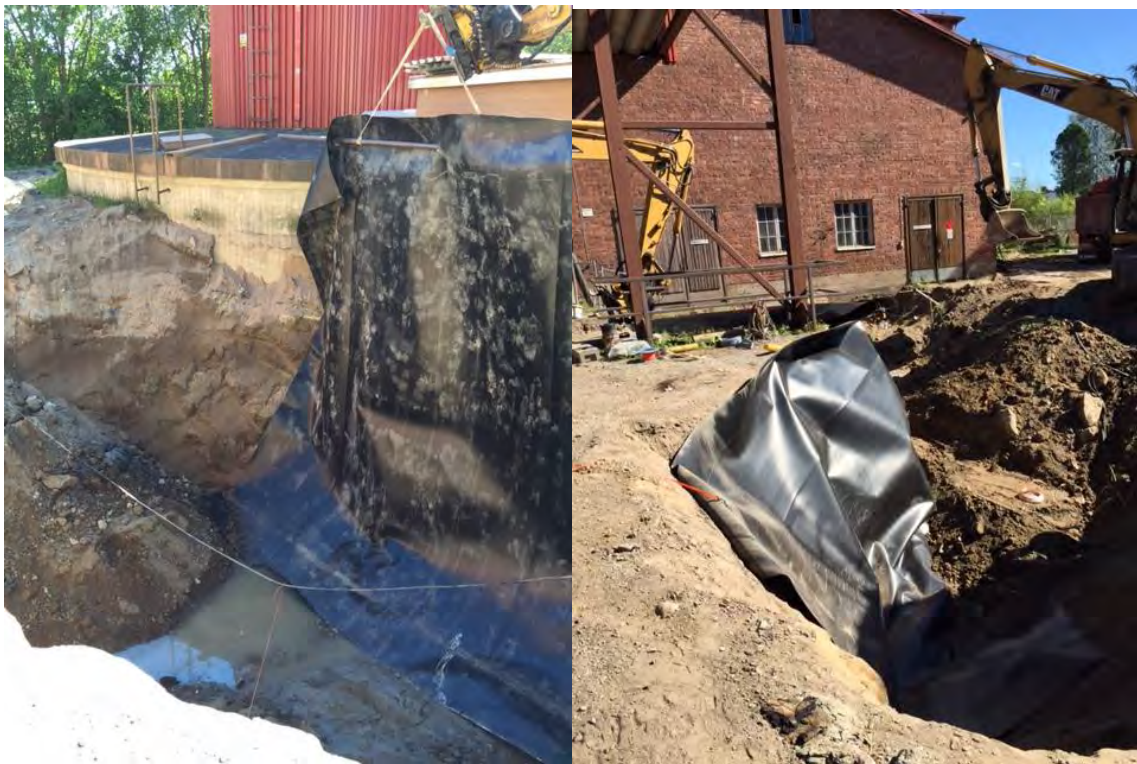
Kuva 9. Kalvon asentaminen pilaantuneen maa-aineksen päälle

17.8.2015 kaivannosta kuormataan viimeinen kuorma 35 Koukkujärven jätteenkäsittelykeskukseen. Taratest Oy neuvoo urakoitsijaa Maanrakennus Ahti Virtanen Oy:tä kaivannon suojaamisella kalvolla, jotta maaperään jäänyt pilaantunut maa-aines ei sekoitu puhtaan täyttömaan kanssa täytön yhteydessä tai jälkeen. Kalvo asennetaan paikoilleen pumppukopin ja putkisillan anturan ympärille 18.8.2015 ja 19.8.2015. Kaivanto on kokonaan täytetty 21.8.2015.
