Maaperän pilaantuneisuuden tutkimusraportti

Kiinteistötunnukset 536-4-36-1, 536-426-1-251, 536-4-9903-0

YKK62730

Hankkeen nimi Tanhuankadun-Rounionkadun uuden asemakaava-alueen maaßerän pilaantuneisuustutkimus			
Piirustuksen sisältö Tutkimuspisteet

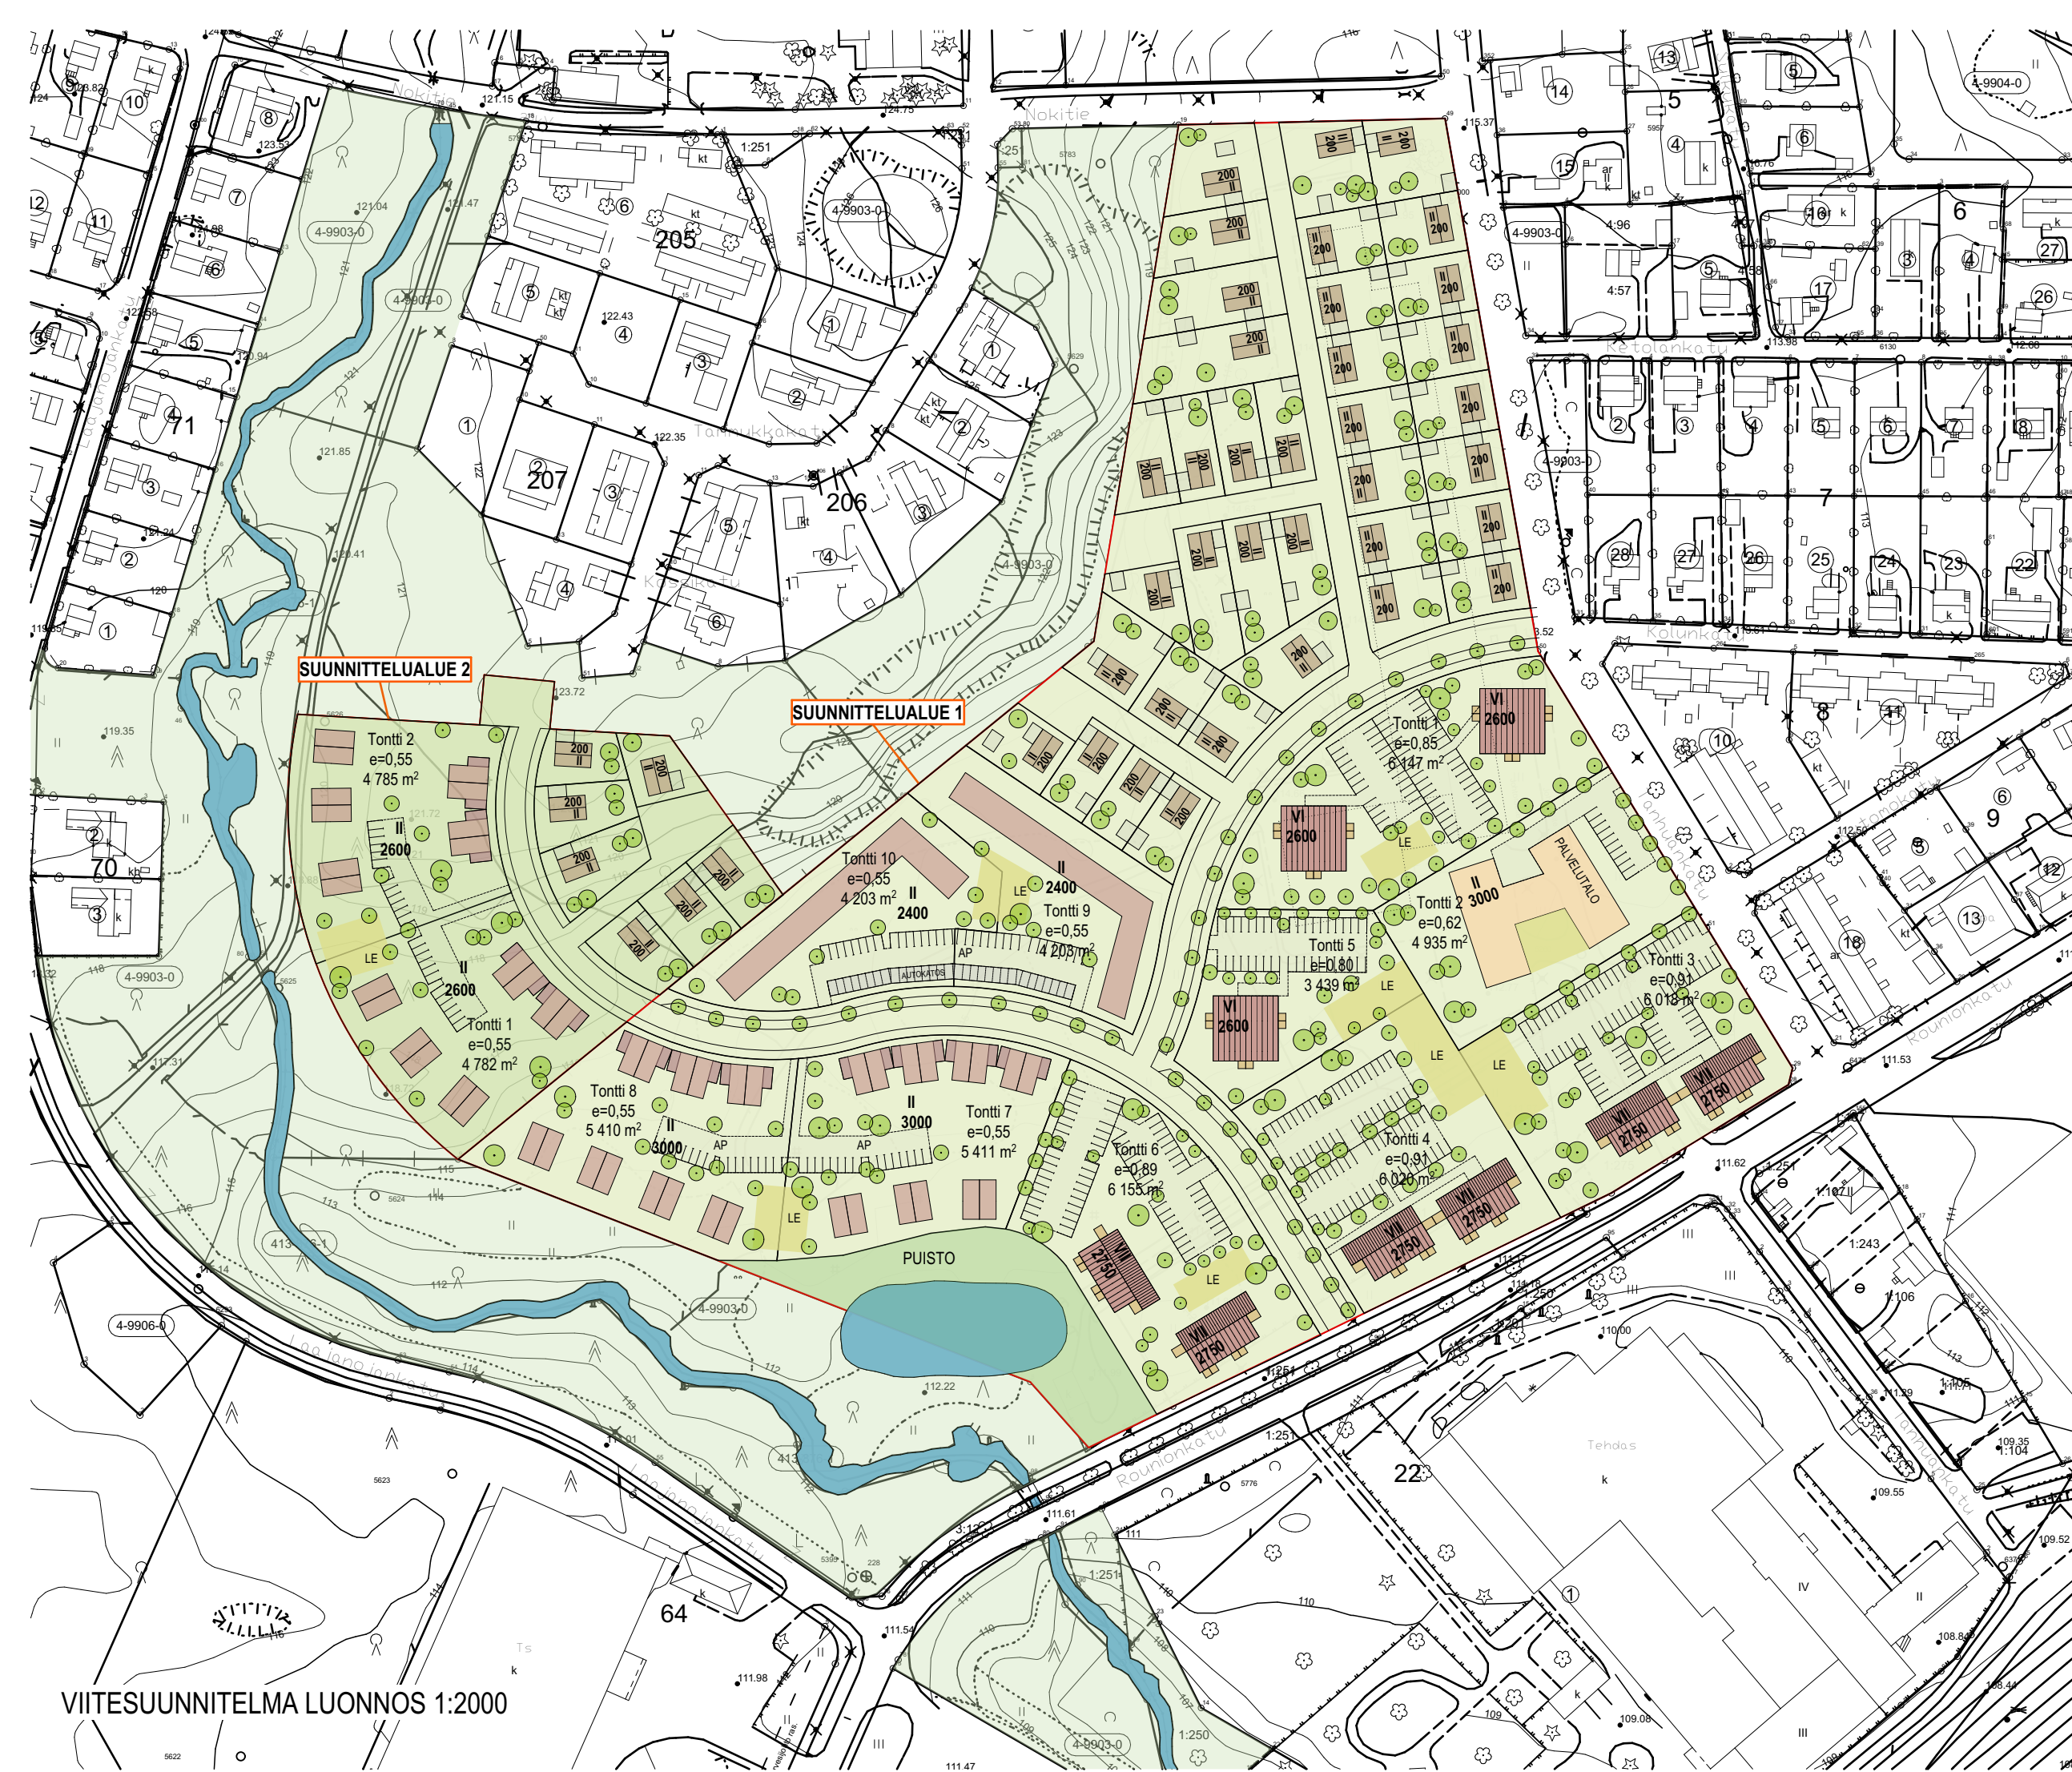
VIITESUUNNITELMA LUONNOS 1:2000

Tutkimusalue on tällä hetkellä metsittynyt eikä ole varsinaisesti käytössä. Aluetta kaavoitetaan asuinkäyttöön. Kaavaan liittyvä viitesuunnitelma on esitetty liitteessä 1. Korttelialueet on esitetty myös piirustuksessa YKK62730-01.

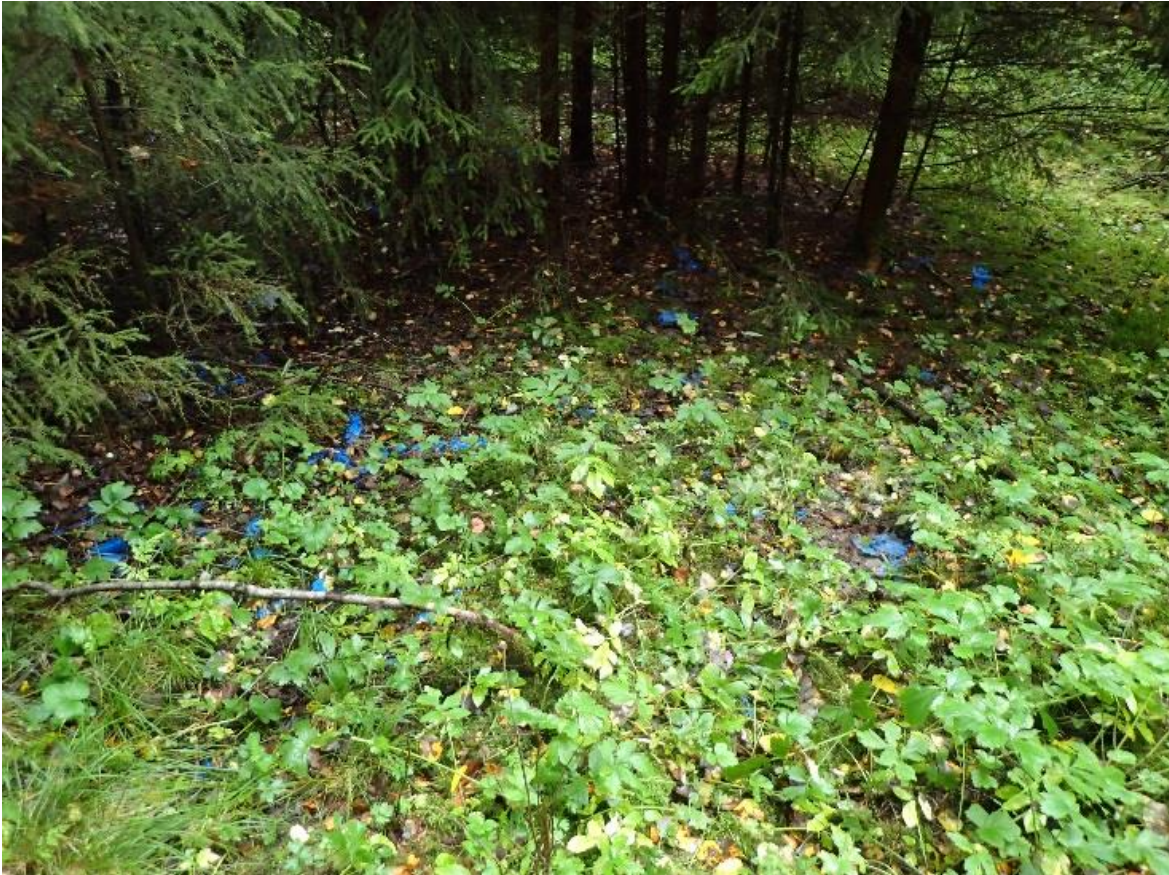
Aistinvaraisesti maaperässä ei havaittu mitään pilaantuneisuuteen viittaavaa. Moniosanäytealueilta 3 ja 4 (ns. uuden metsän alue) löytyi kuitenkin maan pinnalta jonkin verran kumi- ja muoviroskaa. Valokuvia alueelta on esitetty liitteessä 2. Yhteenvetotaulukko maanäytetuloksista on esitetty liitteessä 3 ja laboratorion analyysitodistus liitteessä 4.

KK1 ympäristössä olevaa roskaa

Tulosten perusteella tutkitun alueen maaperä ei ole pilaantunut raskasmetalleilla, PAH-yhdisteillä tai ftalaateilla. Tutkitulla alueella ei ole haitta-ainepitoisuuksiin perustuvaa maankäyttö- tai maa-ainesten käyttörajoitetta. Pintamaa on monin paikoin roskaantunutta, joka tulee ottaa huomioon alueella tehtävissä rakennustoissa.

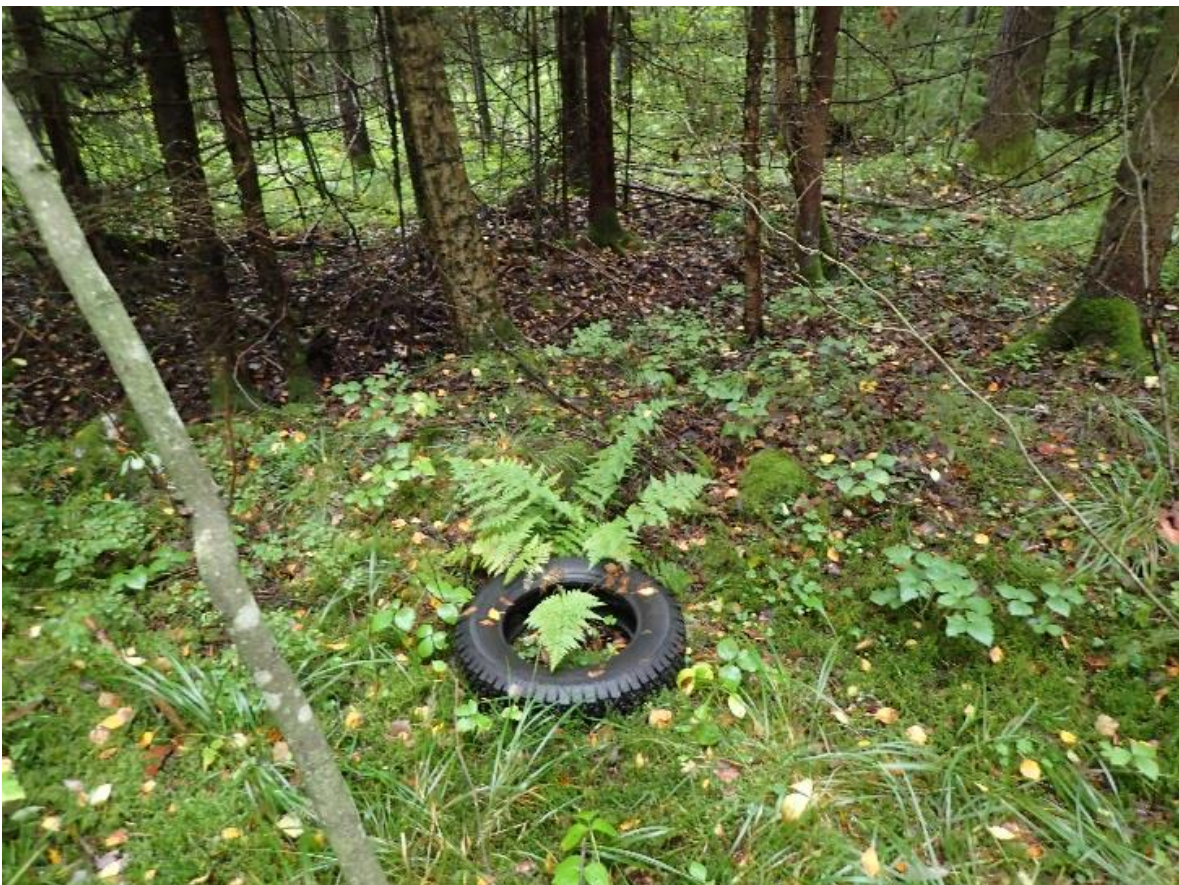
KK1, ei viitteitä pilaantumisesta

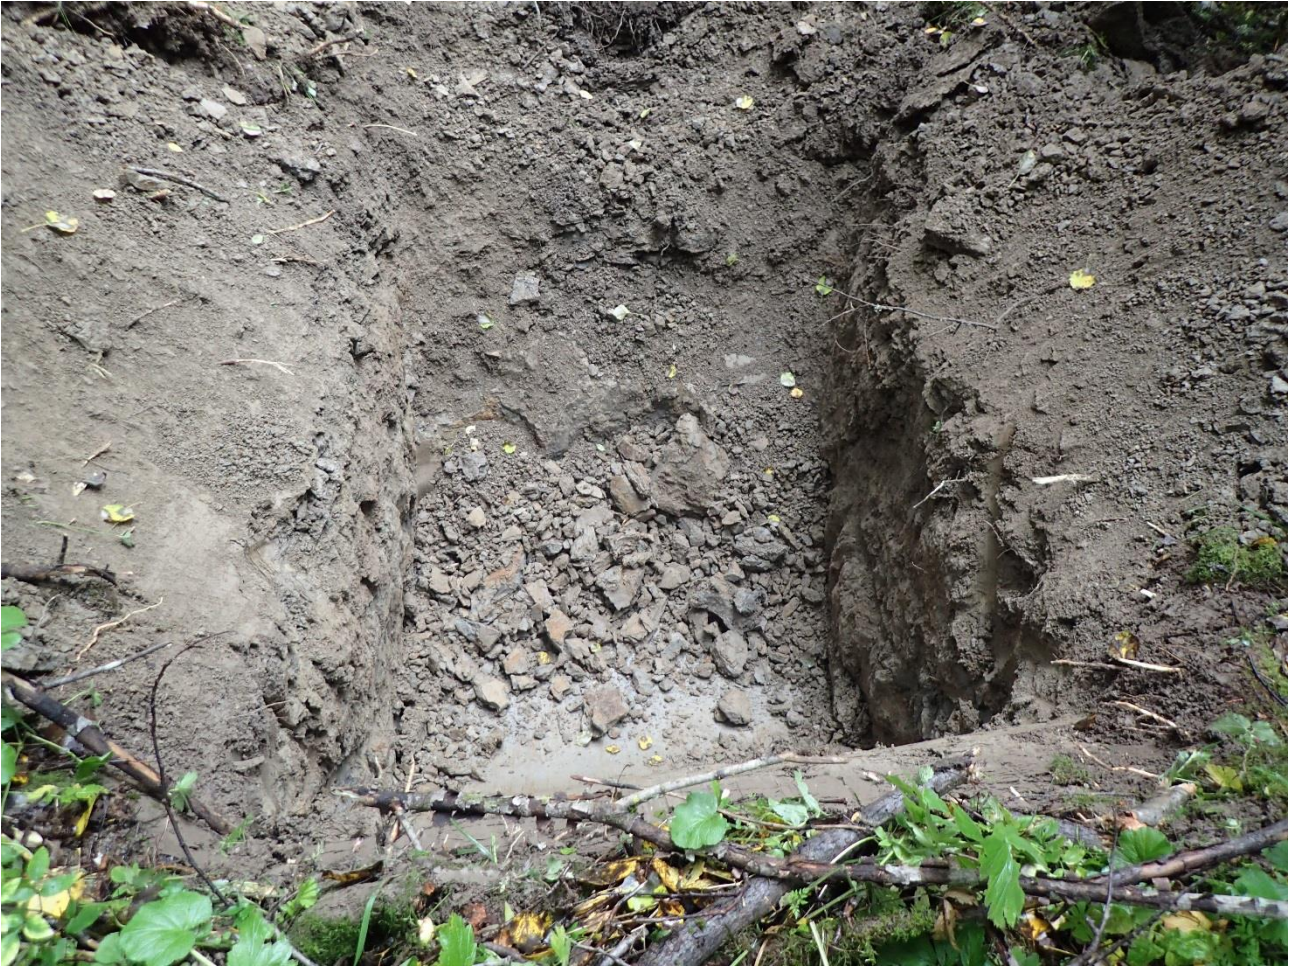
KK 3, ei viitteitä pilaantumisesta

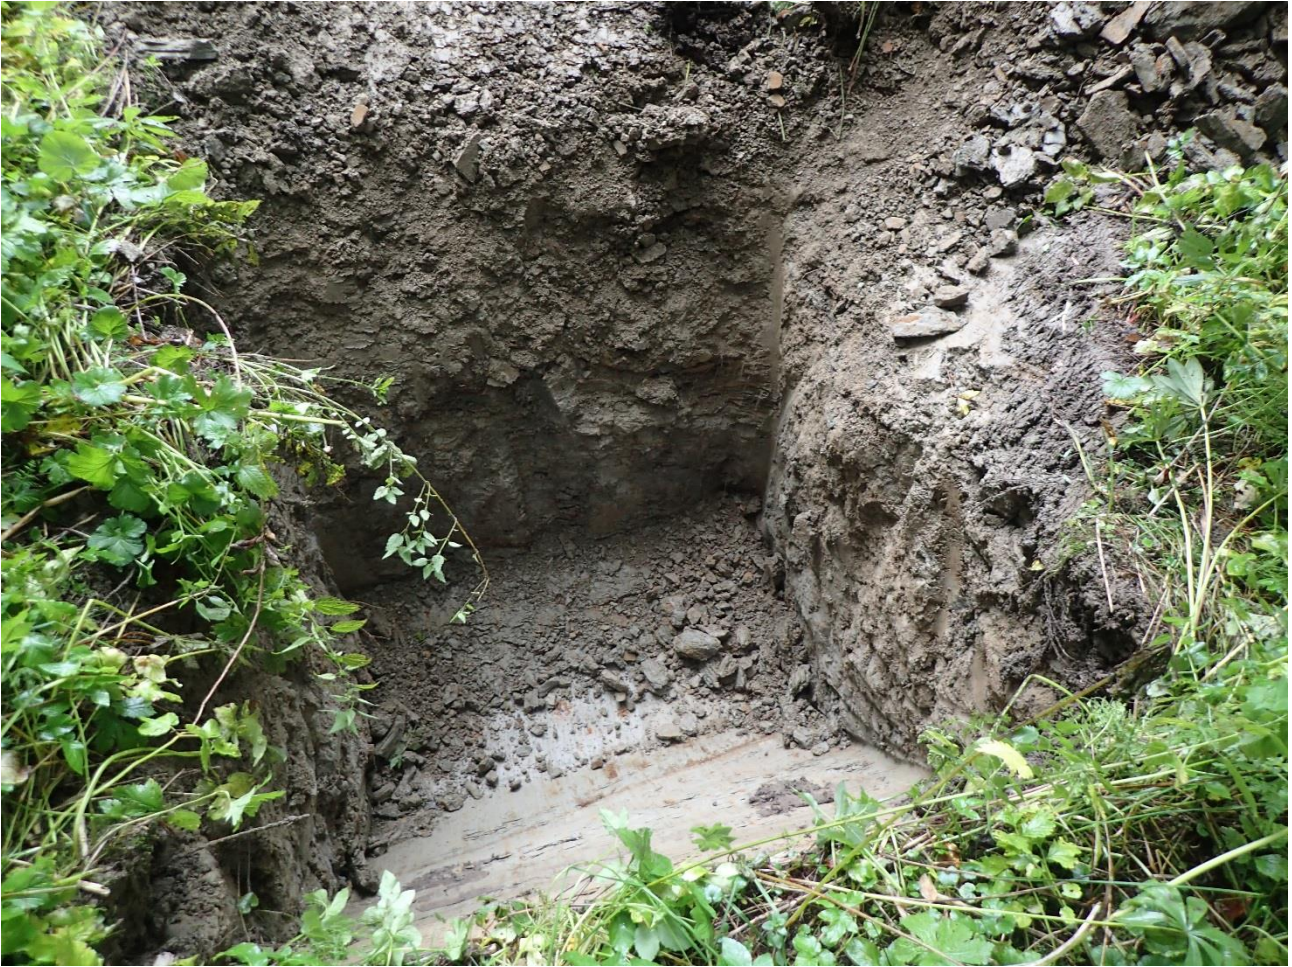
KK 5, ei viitteitä pilaantumisesta

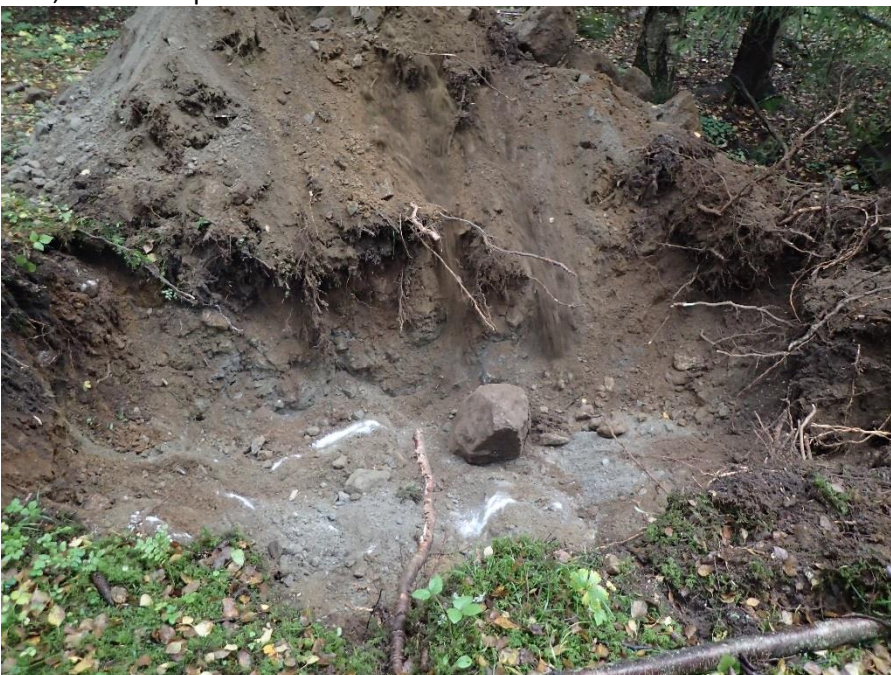
KK6, ei viitteitä pilaantumisesta
