RAPORTTI

NOKIAN KAUPUNKI

KNUUTILAN KARTANON ASEMAKAAVATASOINEN RAKENNETUN YMPÄRISTÖN, PIHAN JA
MAISEMAN INVENTOINTI

16.08.2021, tarkistettu XX.XX.2021

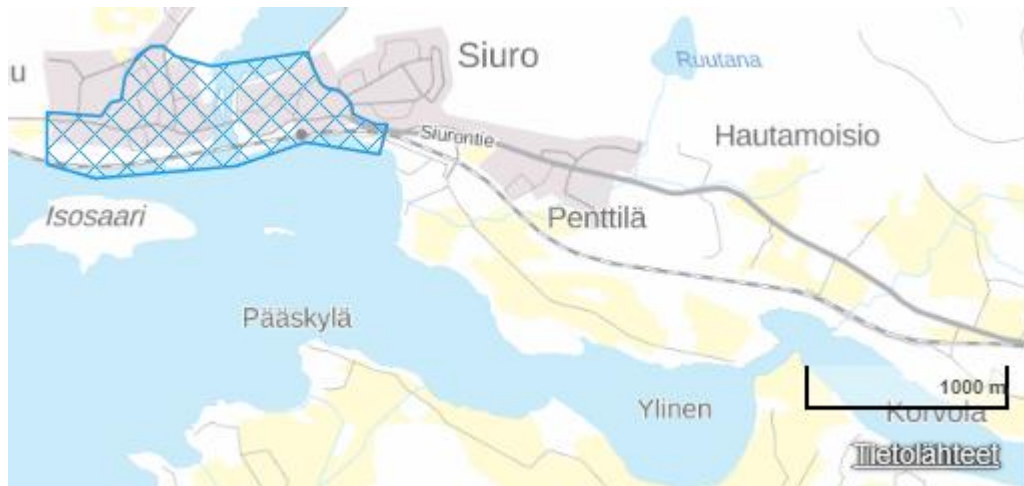
Kuva 3 Karttaote RKY-rajauksesta. Kuva: rky.fi 5.7.2021.

Selvitysalueella itsessään ei ole valtakunnallisen inventoinnin kohteita. Alue rajautuu kuitenkin luoteessa valtakunnallisesti merkittävään rakennetun kulttuuriympäristön kohteeseen *Siuronmäki ja rautatieasema*.

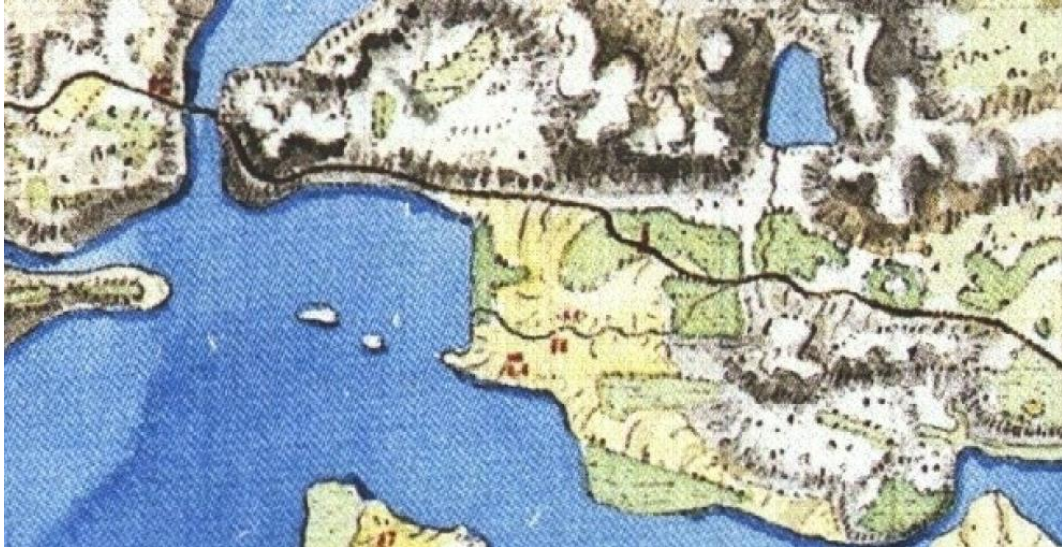
Kuva 14 Ote Pirkanmaan kattavasta Kuninkaan kartastosta 1776–1805. Penttilän viljelysmaat kuvan keskellä. Kuva: timomeriluoto.kapsi.fi 2021.

Kuninkaan kartasto vuosilta 1776–1805 kuvaa Penttilän maankäyttöä ja maastonmuotoja 1800-luvulle tultaessa. Se esittää viljelysmaat kutakuinkin saman laajuisina kuin hieman vanhempi ja tarkempi isojakokartta. Kartanoa sivuava tie on tässäkin kartassa merkitty keskeiseksi. Kuninkaan kartastosta voidaan myös havaita, että Penttilän alueella ovat tuolloin sijainneet lähitieneen ainoat rakennukset. Penttilästä hieman luoteeseen sijaitseva mäki ja koski, jotka myöhemmin on opittu tuntemaan Siurona, olivat vielä asuttamattomia. Samaisesta kartasta on helppo huomata, miten mäkiästä Siuron alue pääosin oli, minkä vuoksi Penttilän alava niemi onkin ollut otollisimpia paikkoja maanviljelylle.

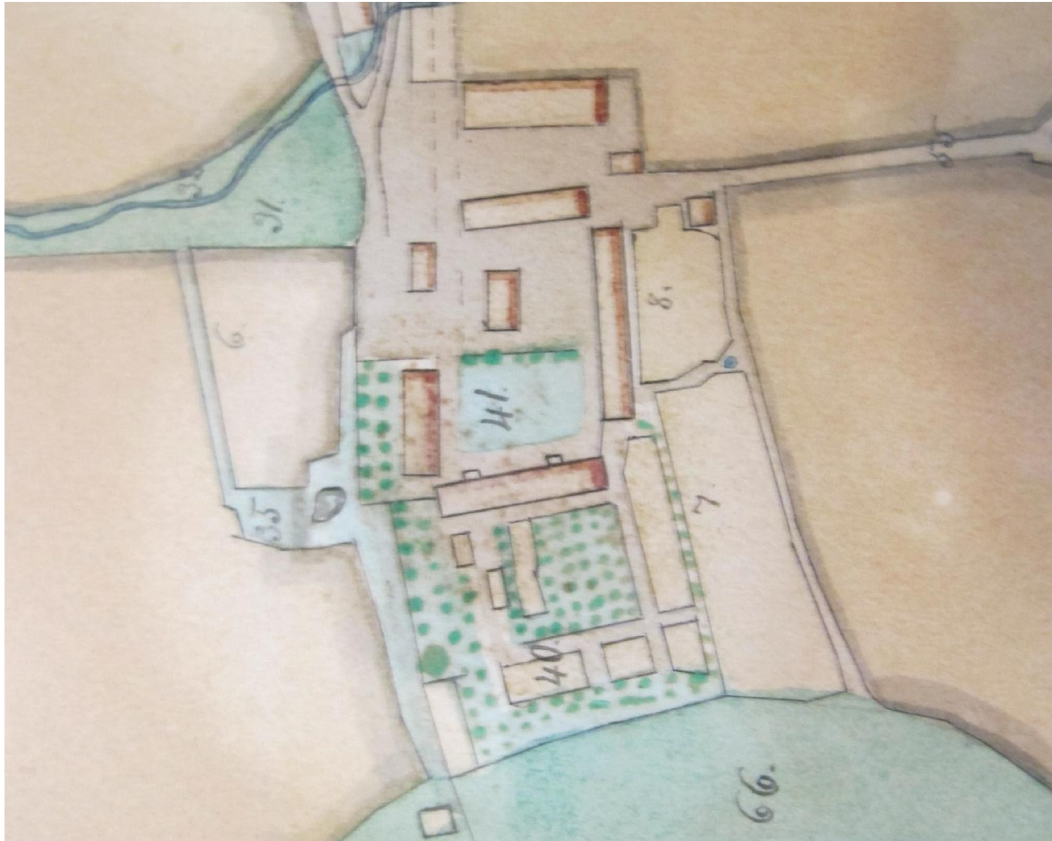
Kuva 15 Yksityiskohta Knuutilan tilan viljelysmaiden kartasta, jossa on esitetty pihapiirin rakennukset vuonna 1889. Kartan piirtäjä: Oskar Aronen.

Knuutilan nykyisen pihapiirin historia ulottuu 1800-luvun jälkimmäiselle puoliskolle. Nykyisin päärakennuksena toimiva talo on valmistunut vuonna 1862 ja navettakin ilmeisesti 1880-luvun lopulla. Ehkä parhaan ja varhaisimman tarkan käsityksen Knuutilan kartanon rakennushistoriasta antaa vuodelle 1889 päivätty Knuutilan tilan viljelysmaiden kartta, johon on kuvattu kaikki kartanoalueella silloin sijainneet rakennukset. Kartasta on erotettavissa nykyinen päärakennus vasemmalla, pitkänomainen navetta oikealla ja niiden välissä järven puolella 1900-luvun alkuvuosina palanut vanha päärakennus, joka oli perimätiedon mukaan rakennettu jo 1700-luvulla. Myös nykyisen väentuvan paikalla on tuolloin jo sijainnut jokin rakennus, joka on kuitenkin korvattu tai laajennettu nykymuotoonsa päärakennuksen palon jälkeen. Väentuvan rakentamisessa nykymuotoonsa on nimittäin hyödynnetty laajamittaisesti vanhan päärakennuksen palosta selvinneitä hirssiä.

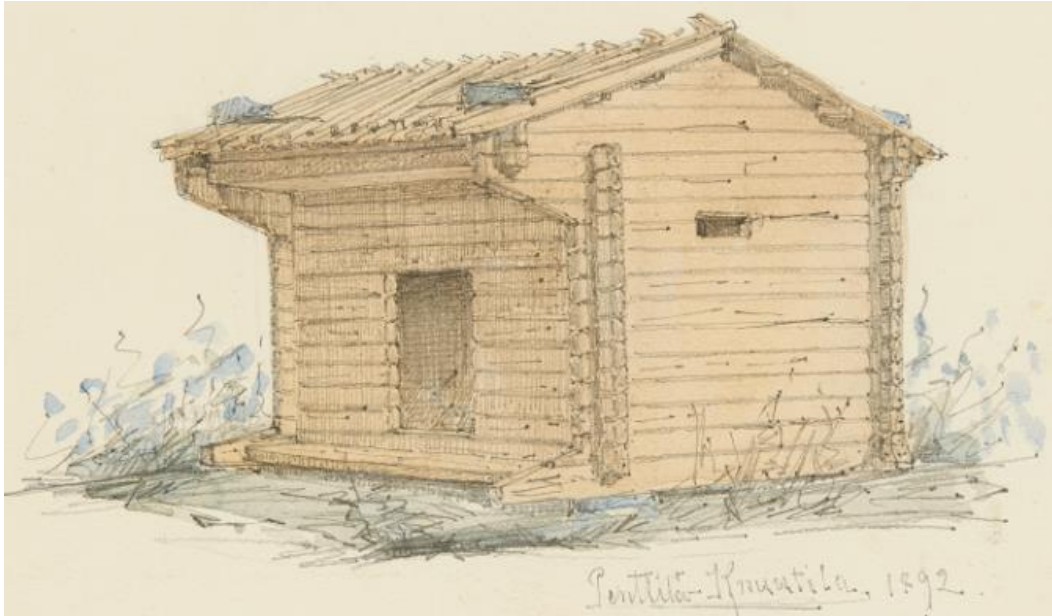
Kuva 16 Lars Sonckin piirros Knuutilan kartanon aitasta vuodelta 1892. Kuva: Museovirasto.

Tiedetään myös, että 1800-luvun lopulla Knuutilan kartanolla vieraili Suomen muinaismuistoyhdistyksen taidehistoriallinen retkikunta, johon kuulunut arkkitehti Lars Sonck teki piirrokset niin kartanon aitasta kuin ladostakin. Tämä retkikuntavierailu kielii myös kartanon jonkinasteisesta merkittävydestä. Aitan ja ladon sijaintia Knuutilassa ei ole pystytty varmistamaan, eivätkä ne enää nykypäivänä ole pystyssä, mutta niiden voidaan olettaa esiintyvän vuoden 1889 kartassa pienempinä talusrakennuksina.

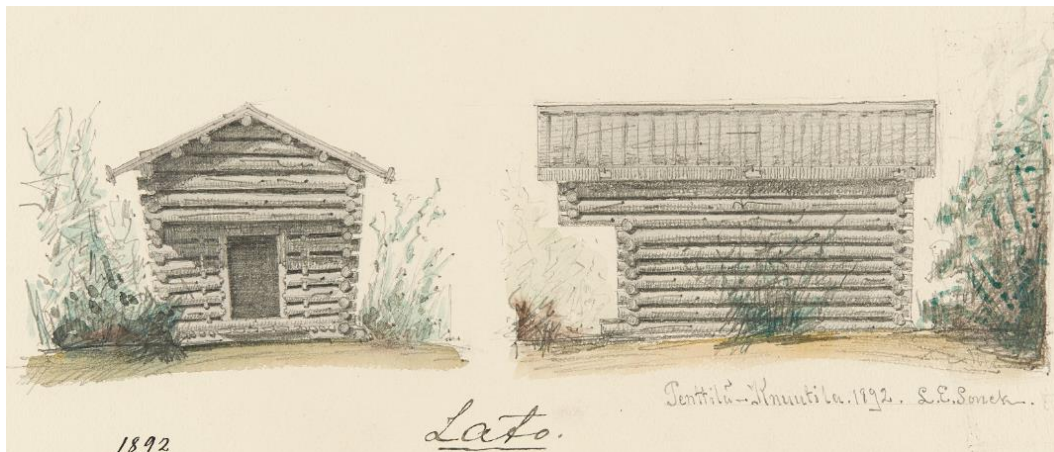
Kuva 17 Lars Sonckin piirros kartanon ladosta vuodelta 1892. Kuva: Museovirasto.

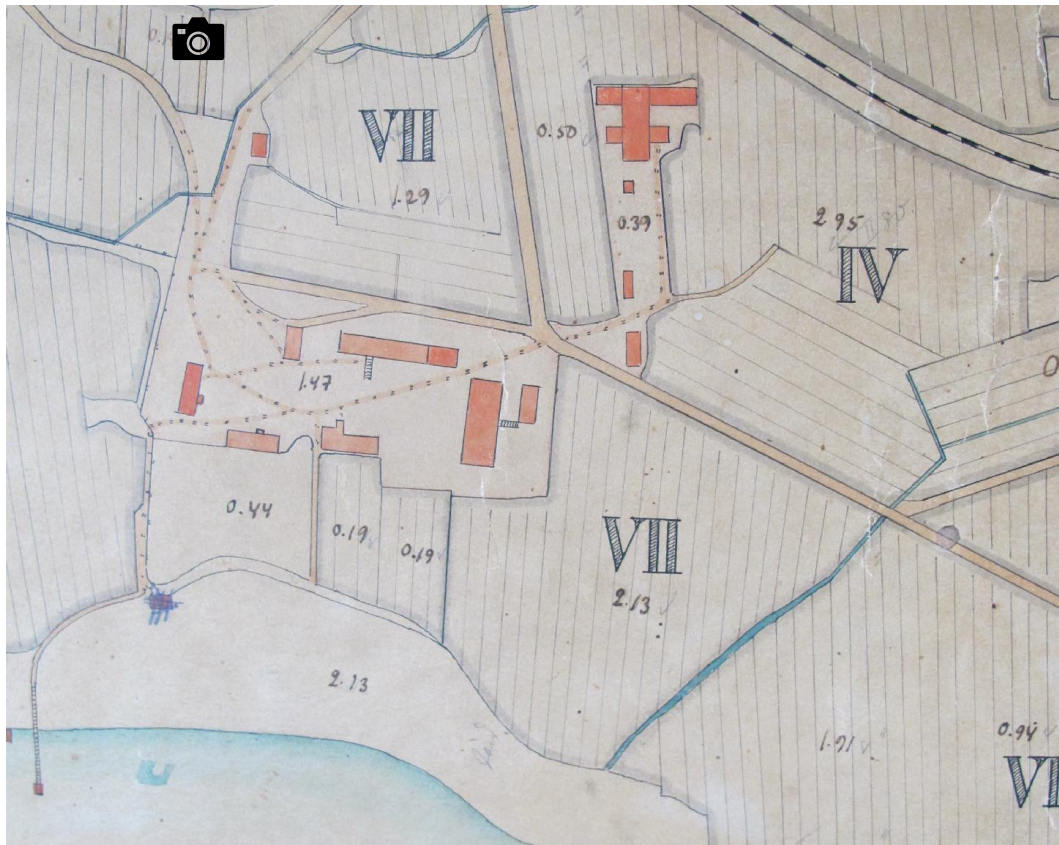
Kuva 18 Poutiaisen piirtämä kartta Knuutilan kartanon viljelyksistä Pirkkalassa, josta voidaan havaita pihapiirin kehitys sekä uudet maatalousrakennukset pohjoisempaan. Kuva: Poutiainen 1921.

Knuutilan pihapiirissä tapahtui merkittäviä muutoksia 1900-luvun alkuvuosina. Eteläreunaan palaneen päärakennuksen viereen rakentui aittarakennus, jonka toisessa päässä oli myös ateljee- ja asuintiloja ja joka nykypäivänä tunnetaan aittahotellina. Lukkisalmentien toiselle puoleen kohosi ilmeisesti uusi viljavarasto ja pienempiä talousrakennuksia, joiden kokonaismäärä pihapiirissä samalla aikavälillä väheni.

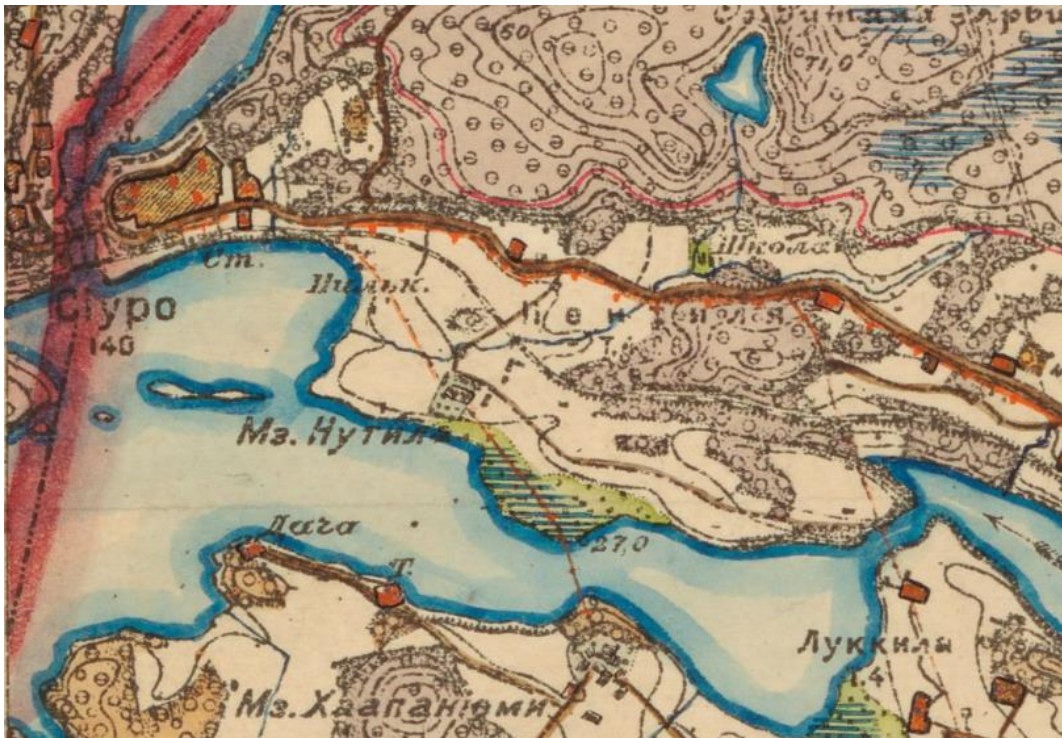
Kuva 20 Vuoden 1909 venäjänkielisestä pitäjänkartasta voidaan erottaa kartanon pohjoispuolella kulkeva rautatelinjaus. Kuva: vanhatkartat.fi

Vuonna 1909 julkaistussa Pirkkalan pitäjänkartassa erottuu selvästi uusi rautatie sekä tuolloin jo niemen kärkeen asti ulottunut Lukkisalmentie. Samoin voidaan havaita maantien varteen sekä Siuronkosken ympärille rakentuneen jo varsin monta asuintaloa ja -aluetta, jotka liittyvät paikkakunnan teollistumiseen. Muun maankäytön osalta kartta on varsin epätarkka, mutta peltoala vaikuttaisi ulottuvan varsin laajalle aina Lukkilansalmelta pitkälle maantien pohjoispuolelle. Peltoalan kasvu liittyyneen niin ikään edellä mainittuun maanviljelyn murrokseen, jonka myötä siirryttiin kaksivuoroviljelystä kolmivuororytmiin, mikä luonnollisesti lisäsi viljelymaan tarvetta.

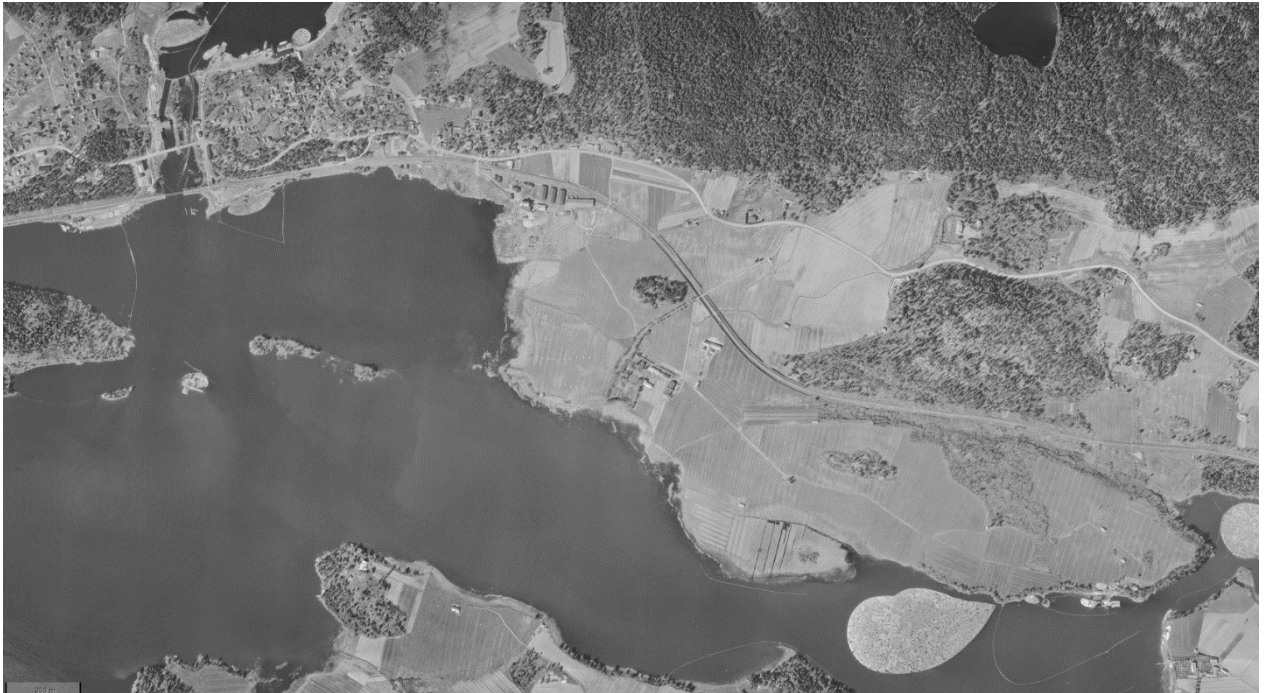
Kuva 21 Ilmakuva Siurosta ja Knuutilasta vuodelta 1946. Kartanoalue kuvan keskellä. Kuva: Maanmittauslaitos 2021.

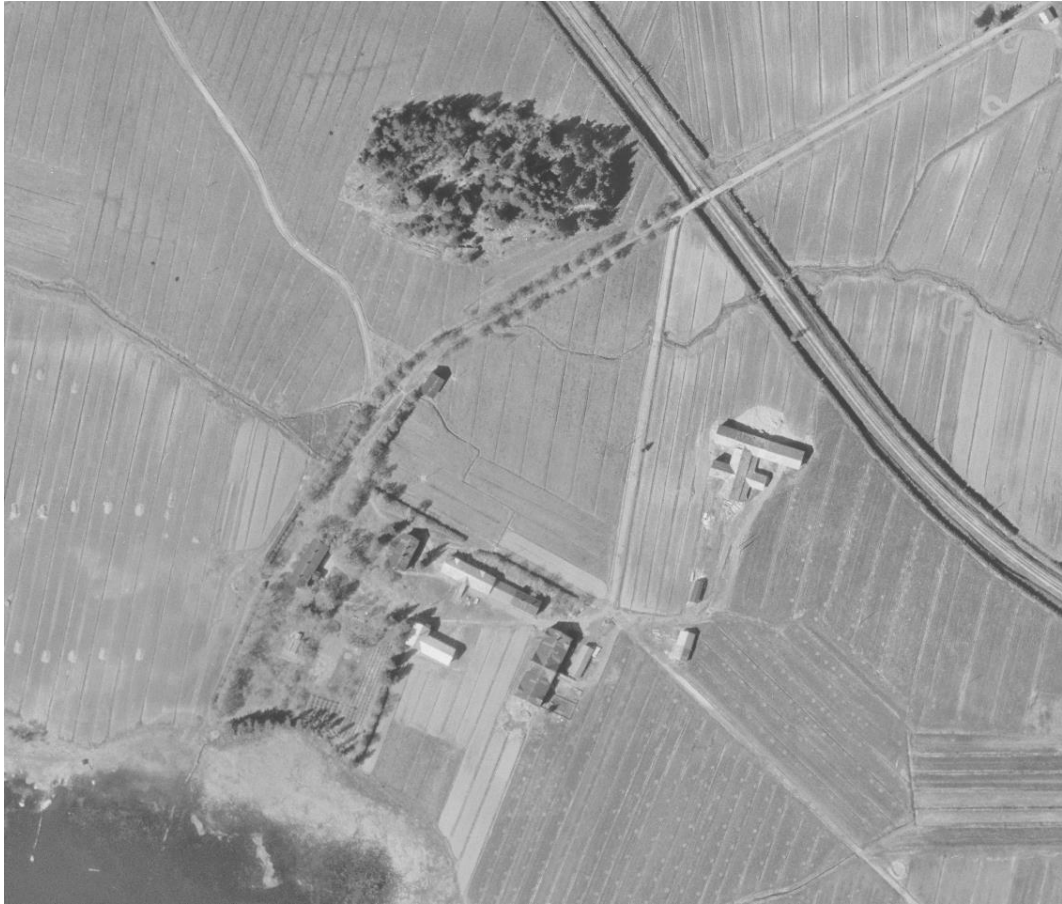
Kuva 22 Ilmakuva kartanosta ja ympäröivästä selvitysalueesta vuodelta 1946. Kuva: Maanmittauslaitos.

Kartanoympäristö rakennuksineen säilyi sotien yli lähes muuttumattomana 1900-luvun alun tilanteeseen verrattuna. Vanhan päärakennuksen jäänteet ovat kadonneet ja niiden paikalla on harjoitettu jonkinlaista puutarhaviljelyä. Hevostalli ja maituhuone ovat yhä paikallaan ja pellon viljavarasto niin ikään hyvässä kunnossa. Ilmakuvan perusteella uusi pääreitti kartanolle on rautatien rakentamisesta huolimatta kulkenut peltojen poikki ja toisaalta myös hieman tuuheetunutta koivukujaa pitkin. Rataa ympäröivät tiheään kasvavat kuusetkin erottuvat selvästi kuvasta.

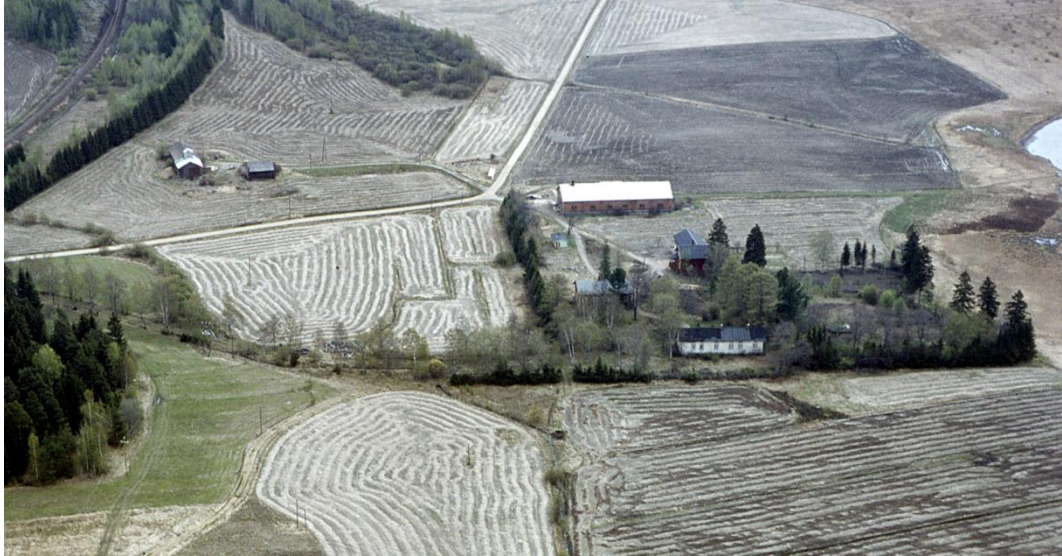
Kuva 24 Vuonna 1979 otetussa ilmakuvassa erottuu hyvin vanha radalta kartanolle johtanut tielinjaus, etualan koivukuja sekä jo purettu rakennukset pihapiirissä sekä sen pohjoispuolisella pellolla. Kuva: Tuomas Koponen.

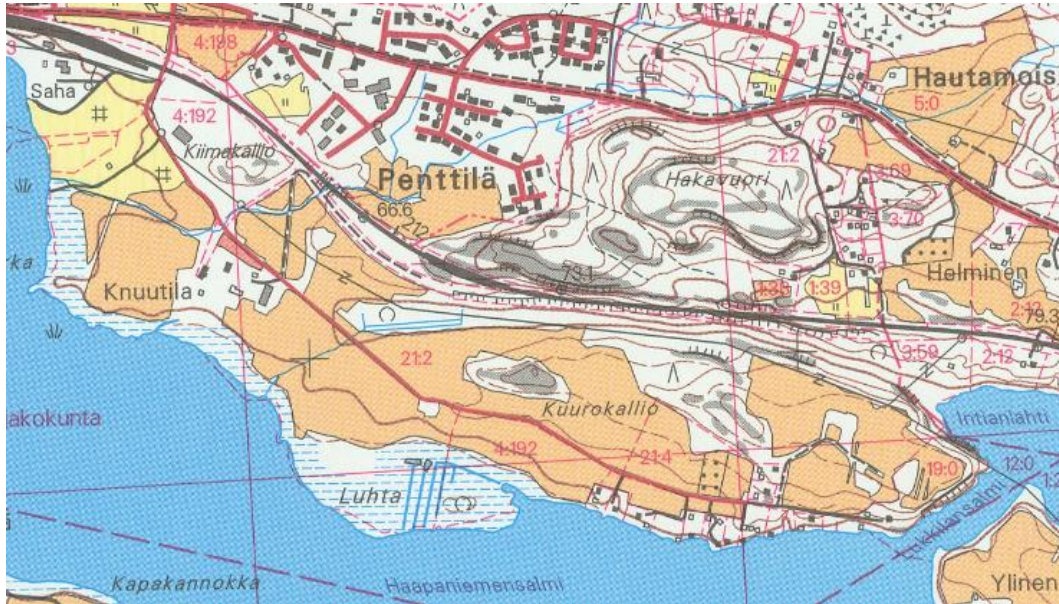
Kuva 25 Vuoteen 1997 mennessä ajoyhteys kartanolle on siirtynyt Lukkisalmentielle, vanha viljavarasto purettu ja Penttilän asuin- ja teollisuusalue alkanut rakentua radan pohjoispuolelle. Kuva: Maanmittauslaitos.

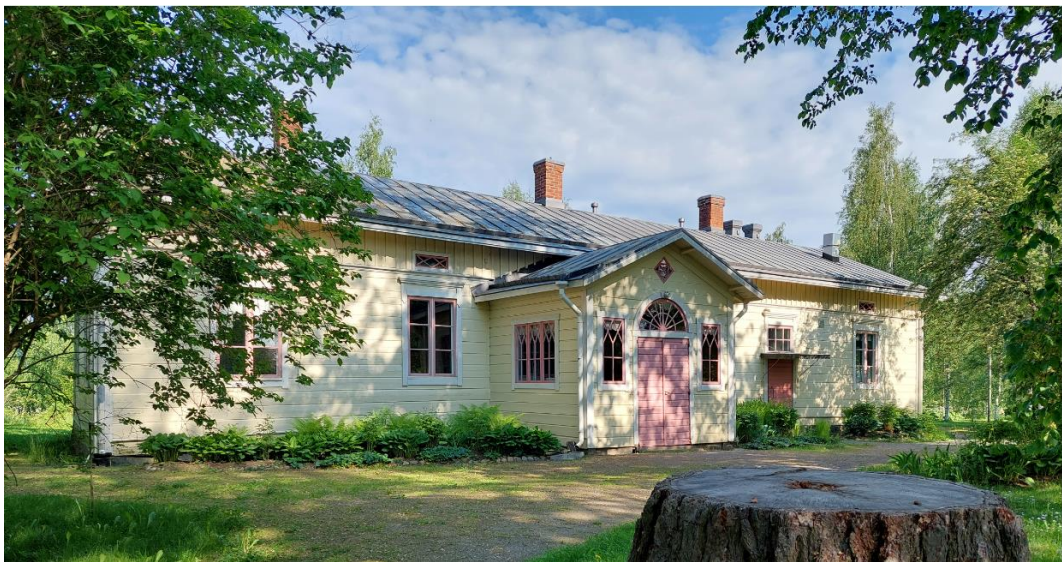
Kuva 26 Päärakennuksen julkisivua. Vuonna 1862 valmistunut osa etualalla ja 1800-luvun lopulla rakennettu jatke toisessa päädyssä.

Päärakennus on pitkänomainen suorakulmainen hirsirakennus, jossa on matala graniittinen kivijalka, alaosassa pitkiä poikittaisia hirsisiä, jotka kääntyvät katon alla lyhyeltä matkalta pystysuuntaisiksi. Rakennuksen sisäänkäyntinä toimii ulospäin vedetty muuta rakennusta matalampi eteistila. Isommat ikkunat ovat pelkistettyjä ruutuikkunoita, mutta pienemmissä on vinojen elementtien tuomaa koristeellisuutta. Katto on varsin pelkistetty peltikatto, johon historiallista luonnetta tuovat kolme punatiilistä savupiippua.

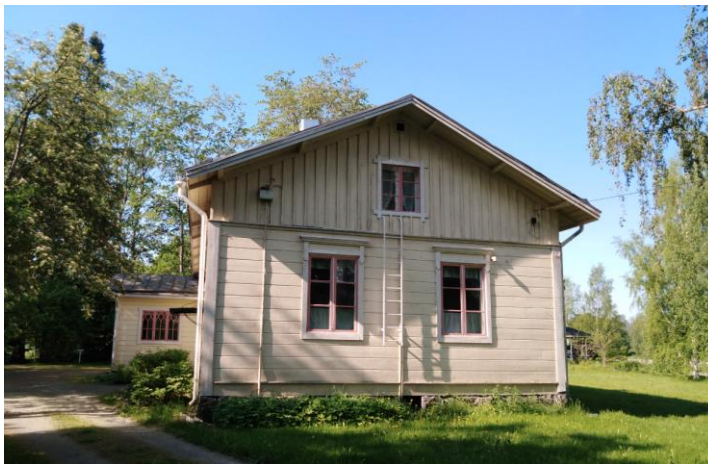
Kuva 27 Knuutilan päärakennuksen ikkunat ovat vaihtelevan koristeellisia. Ullakon ikkuna on tyyllisesti vanhin ja mahdollisesti peräisin vanhasta palaneesta päärakennuksesta.

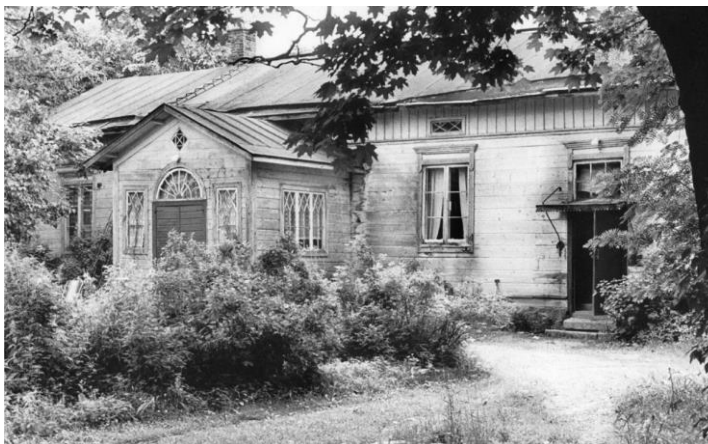
Kuva 28 Päärakennus säilyi asuttuna läpi vuosikymmenten, eikä Siuro-seuran ollut tarpeen tehdä mittavia korjauksia kuin rakennuksen kattoon. Kuva: Ossi Somma, 1980-luvun alkupuoli.

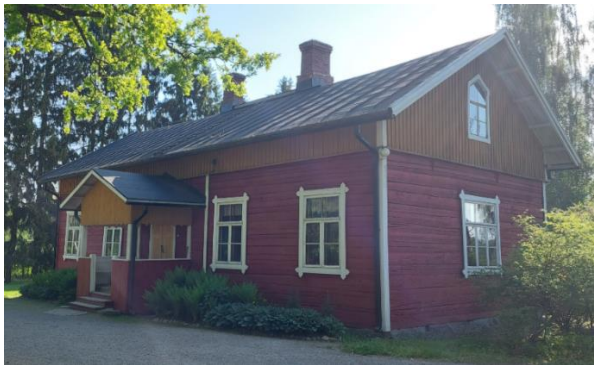
Väentupa on Knuutilan kartanon pihapiirissä lähimpänä alueen ohittavaa Lukkisalmentietä sijaitseva hirsirakennus, joka on valmistunut vuonna 1907. Rakenteeltaan se on varsin perinteinen viime vuosisadan alkupuolen hirsitupa, jossa on luonnonkivisokkeli, punamullatut hirsiseinät ja huovalla päällystetty satulakatto. Katon päädyissä on pystylauditus, joka toistuu myös avoimen lautarakenteisen kuistin katossa ja seinissä. Punamullan lisäksi rakennusta sävyttävät keltaiset rimoitukset ja pystylauditukset. Ikkunoita on runsaasti ja niissä on ruutuja pääosin kuusi ja päädyissä yhdeksän.

Kuva 29 Väentupa on perinteinen punamultainen hirsirakennus, jonka pystylauditukset on maalattu keltaisiksi.

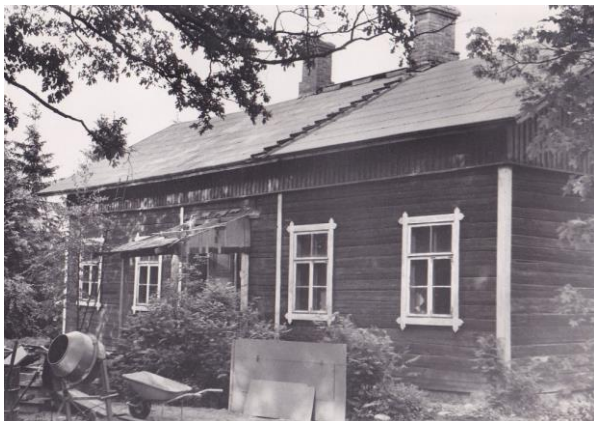
Kuva 30 Väentuvasta uusittiin 1980-luvulla kuisti, minkä lisäksi vajonneita kulmia suoristettiin. Kuva: Ossi Somma, 1984.

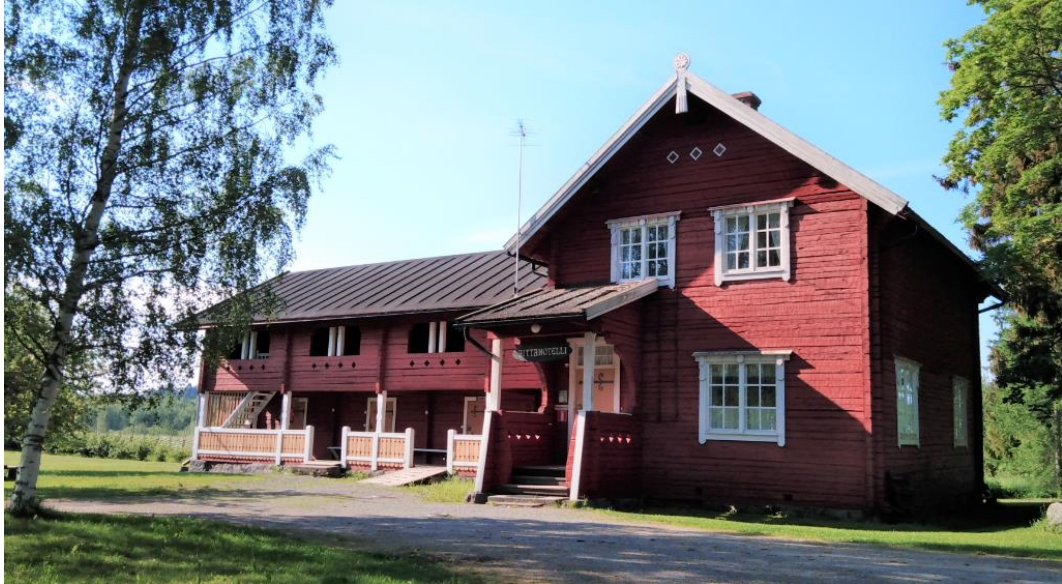
Kuva 31 Aittahotellissa yhdistyvät korkeampi taiteilija-ateljee ja asuinkäyttöön muutettu rinta-aitta. Rakennustyyppi on varsin ainutlaatuinen.

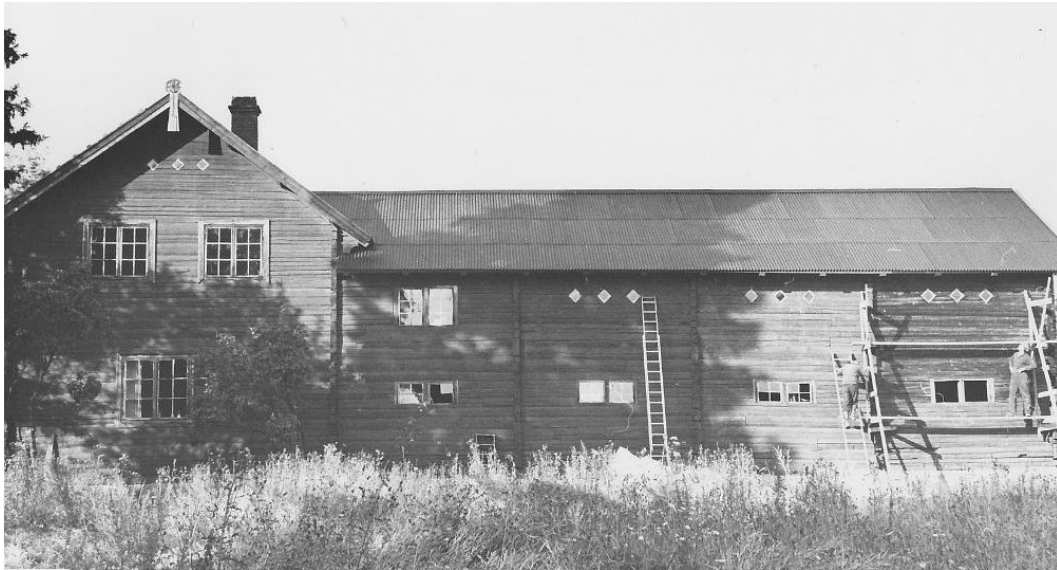
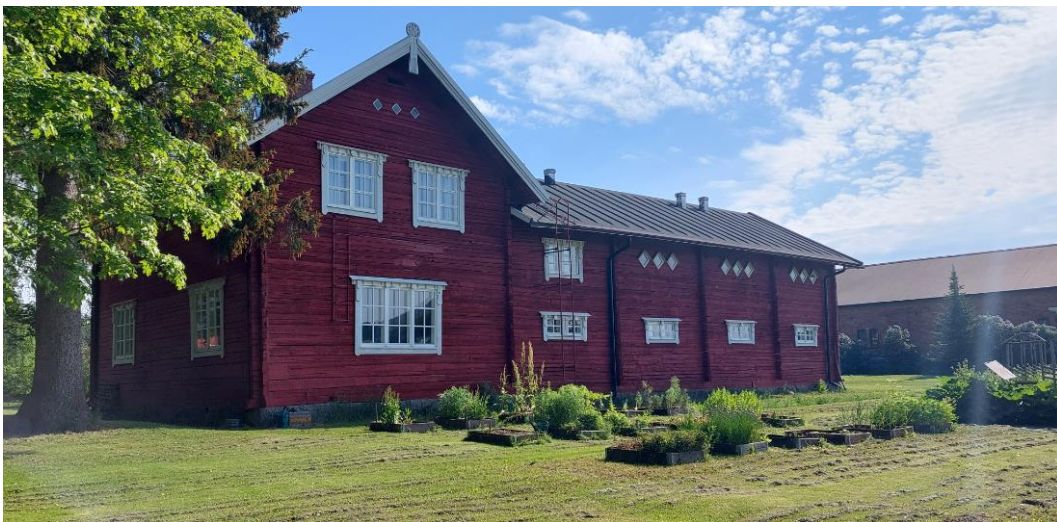
Kuva 32 Aittahotellin julkisivussa on havaittavissa kansallisromanttisia yksityiskohtia, kuten vinoruutuiset ikkunat ja katon harjan puukoriste. 1980-luvun remontissa uusittiin joitakin ikkunaruutuja, mutta rakennuksen yleisilme on säilynyt alkuperäisenä. Ylempi kuva: Ossi Somma 1981.

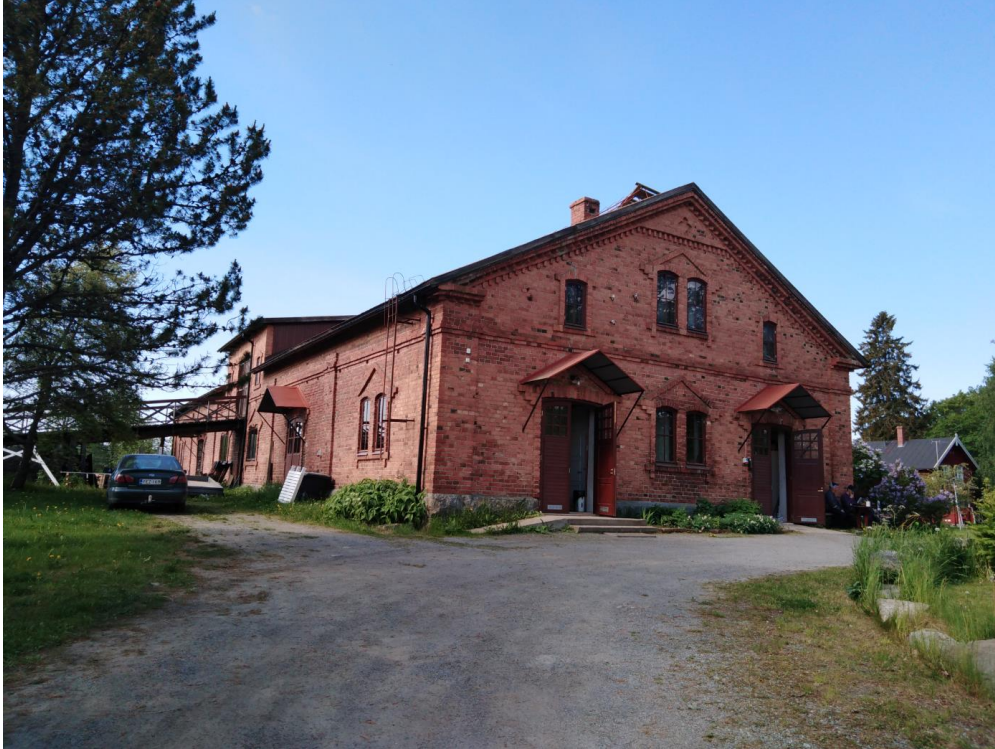
Kuva 33 Knuutilan navetta koillisesta kuvattuna.

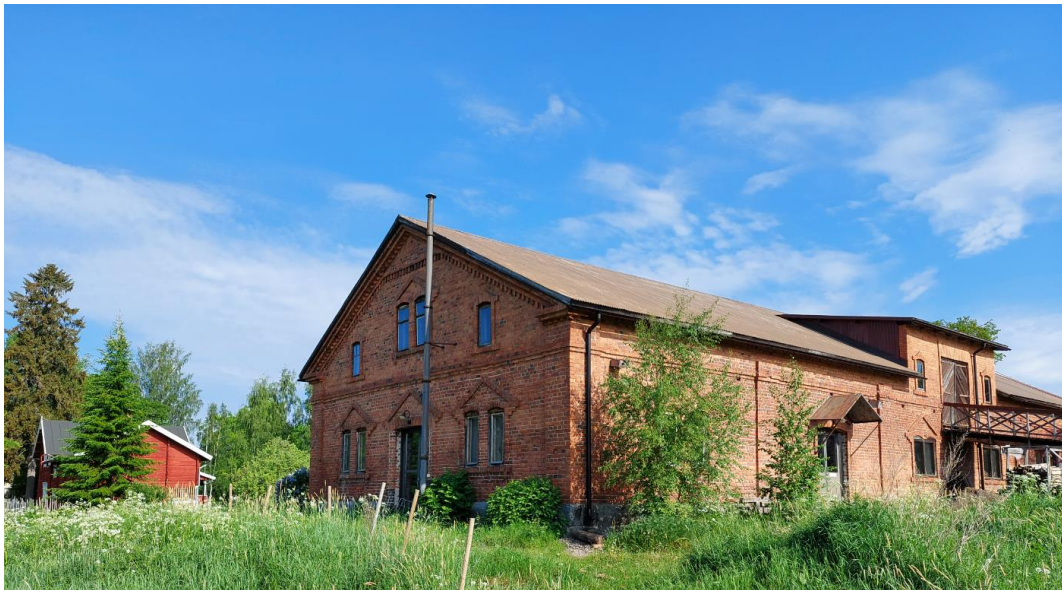
Kuva 34 Knuutilan navetan eteläpäätä, itäistä sivua ja ylisille johtavaa siltaa. Taustalla aittahotellin pääty.

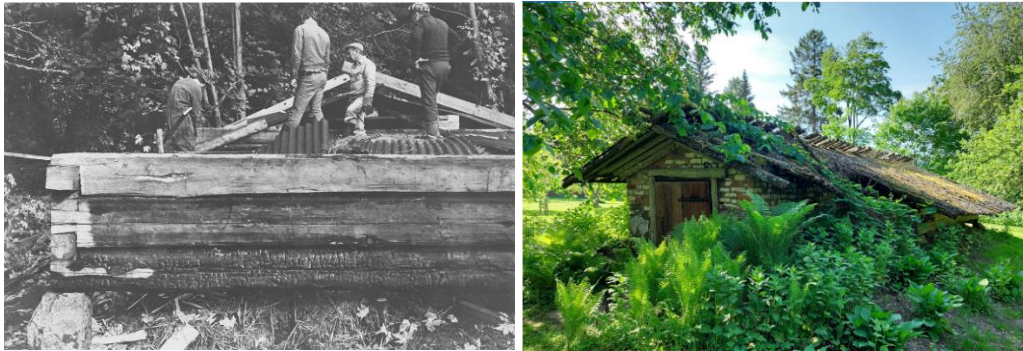
Yllä esiteltyjen rakennusten lisäksi Knuutilan pihapiirissä sijaitsee kaksi pienempää talousrakennusta, holvikattoinen maakellari sekä hirsirakenteinen aitta. Kellari on pihapiirin selvästi vanhin säilynyt rakennus, jonka historia ulottuu perimätiedon mukaan viime vuosituhannen alkupuoliskolle. Se on ollut käytössä ainakin jo Juhana-herttuan vierailun aikaan 1500-luvun puolivälissä. 1970-luvulla maakellari oli romahtanut, mutta Siuro-seura rakensi holvikaton uudelleen alkuperäisistä kivistä. Holvikatto on tehty epäsymmetrisistä, erikokoisista lohkarista ja on lisäksi peitetty huopa-puukatteella. Maan tason alle johtava sisäänkäynti on muurattu tiilistä. Rakennus on paitsi iältään myös rakenteeltaan hyvin ainutlaatuinen.

Kuva 35 Holvikellarin huonokuntoinen katto uusittiin nykyasuunsa vuonna 1979. Vasemmanpuoleinen kuva Ossi Somma, 1979.

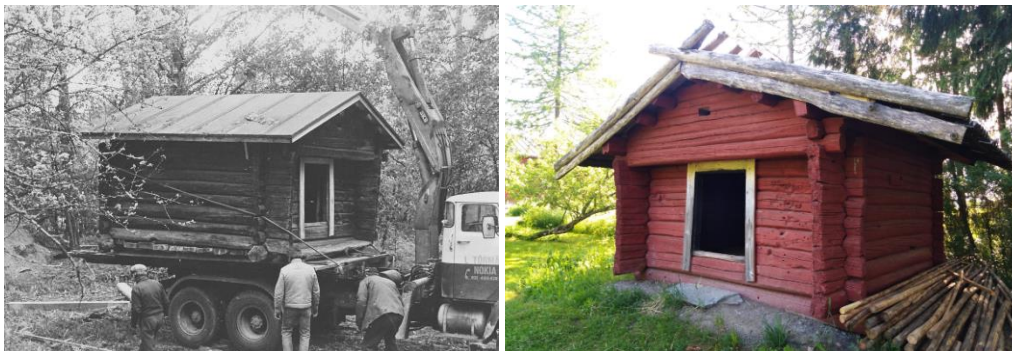
Knuutilan pihapiirissä sijaitsee myös pieni avoin aittarakennus. Aitta on kuitenkin tuotu paikalle vasta 1980-luvulla läheisen Kuljun kartanon alueelta, jossa se on toiminut ruotosotamiehen aittana. Aitan iästä ei ole varmaa tietoa, mutta ulkoasusta, kuten hirsien muodosta ja oviaukosta on mahdollista päätellä sen olevan historiallisesti jossain määrin arvokas. Aitassa on ollut 1980-luvulla peltinen satulakatto, joka on kuitenkin joskus viime vuosikymmenten aikana peitetty vanhahtavalla puukatteella. Knuutilan pihapiirissä aitta on sijainnut verrattain lyhyen ajan, eikä sen arvo osana kokonaisuutta siten ole merkittävä.

Kuva 36 Aitta tuotiin Knuutilaan läheiseltä Kuljun kartanolta vuonna 1979. Vasemmanpuoleinen kuva Ossi Somma, 1979.

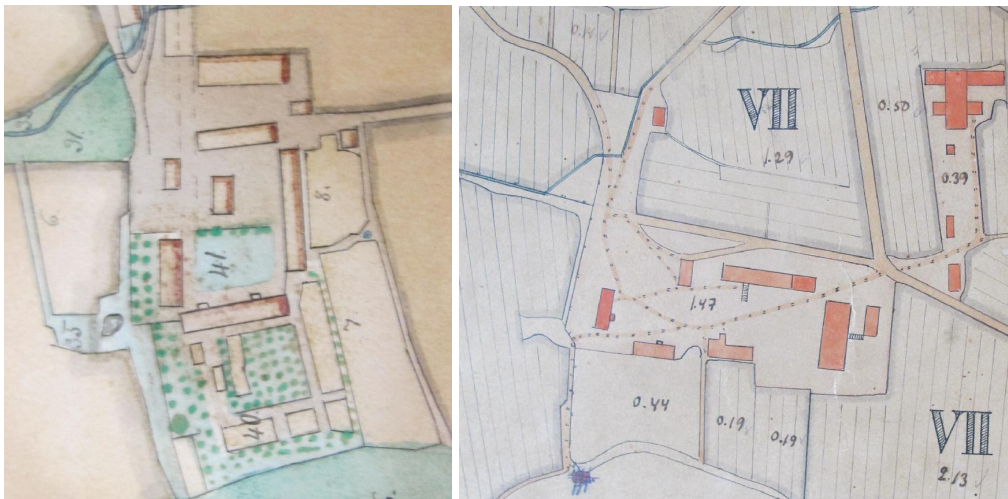
Kuva 37 Vuosien 1889 ja 1921 välillä uudet rakennukset laajensivat pihapiiriä nykyisen navetan suuntaan. Tuolloin pihapiiri sai pitkälti nykypäiviin asti säilyneen muotonsa.

Parhaan kuvan Knuutilan kartanon pihapiirin kehityksestä antavat viime vuosisadan vaihteessa piirretyt kartat, joita on esitelty tarkemmin sivuilla 7 ja 9. Niistä varhaisemmassa vuodelta 1889 on erotettavissa alueen maankäyttöä ajalta ennen vanhan päärakennuksen paloa ja navetan rakentamista. Tuolloin pihapiiri on ollut pienimuotoisempi kuin 30 vuotta myöhemmin, jolloin rakennusten määrän lisääntyessä myös piha on laajentunut navetan suuntaan. 1800-luvun lopulla pihapiiri ei eronnut kovinkaan selkeästi muusta viljelysalasta vaan pihalla harjoitettiin myös viljelyä, joskin puutarhakasveihin painottuen. Vielä 1920-luvullakin aivan pihapiirin tuntumassa sijainneet pienetkin alueet on luettu mukaan viljelyalaan. Vuoden 1921 kartasta voidaan myös hyvin havaita, millaiset kulkureitit ovat risteilleet kartanon eri rakennusten välillä.

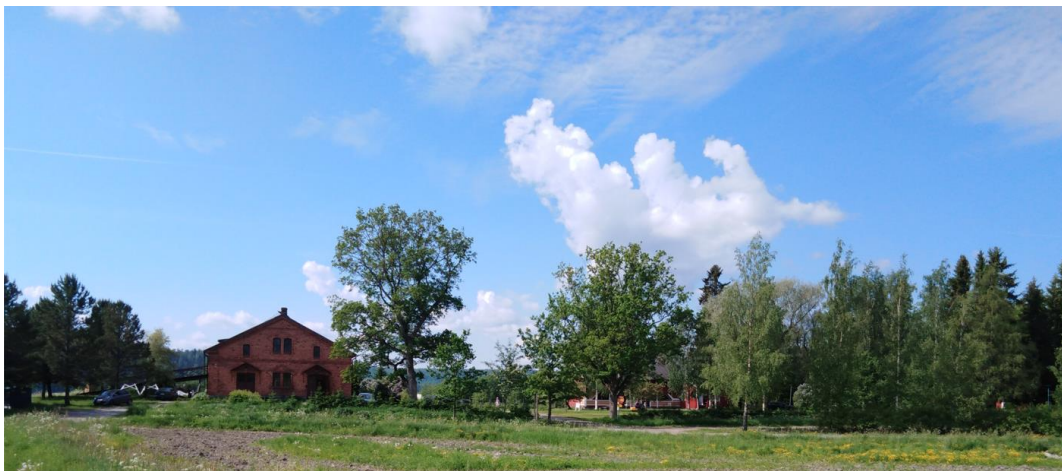
Kuva 38 Knuutilan kartanon puistomainen pihapiiri erottuu selkeästi ympäröivästä viljelysmaisemasta ja taustan järvimaisemasta.

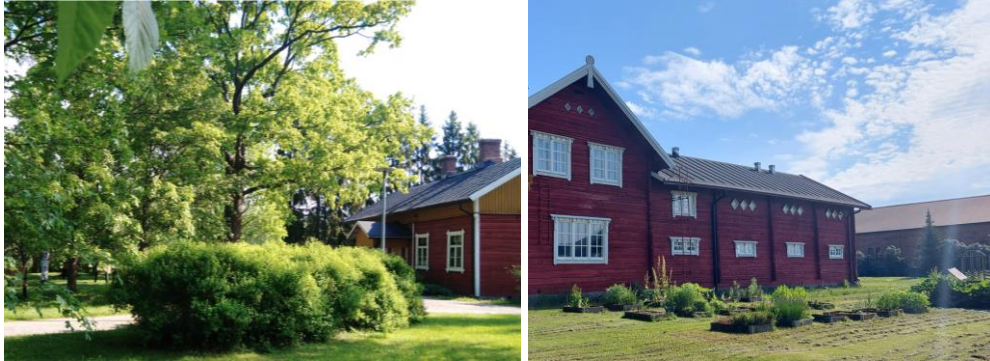
Kuva 39 Knuutilan pihapiiri on puistomainen ja vehreä. Aittahotellin avoimella taustalla harjoitetaan pienimuotoista puutarhaviljelyä.

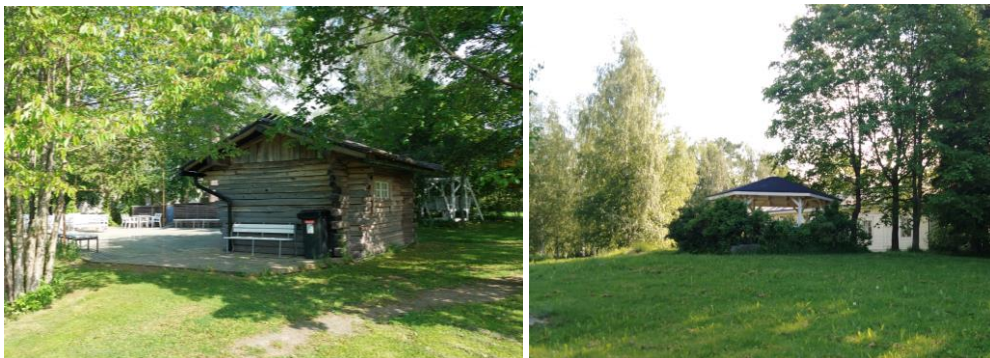
Kuva 40 Knuutilan pihapiirissä sijaitsee runsaasti juhlakäyttöä palvelevia kiinteitä ja siirrettäviä kalusteita sekä rakennelmia.

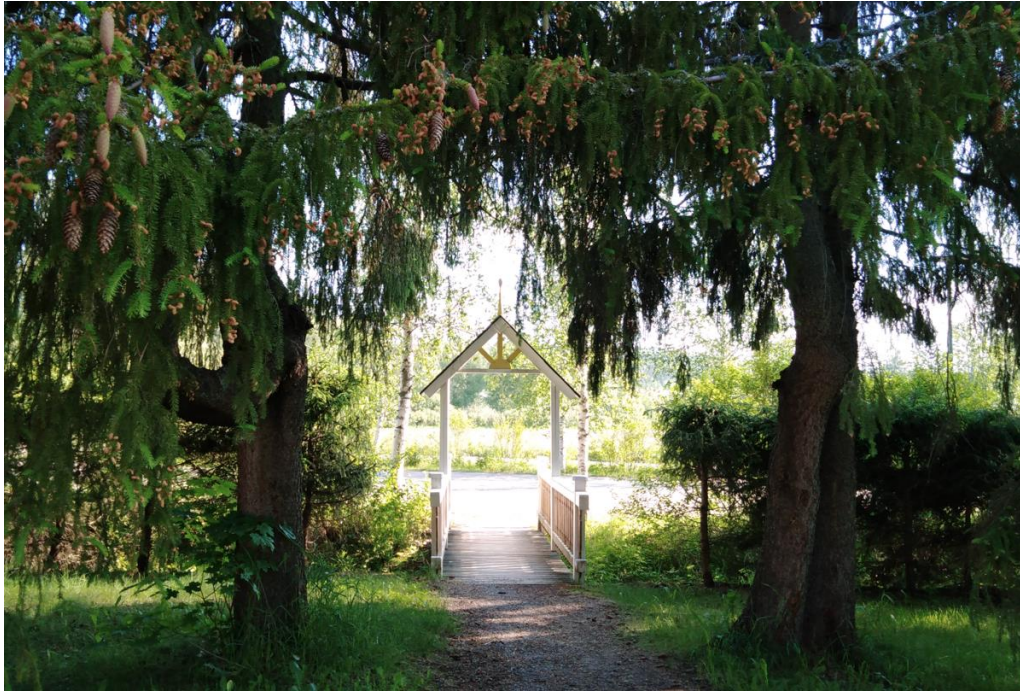
Kuva 41 Pohjoispuolella pihapiiri rajautuu korkeisiin puihin, matalampaan kuusialtaan, ojaan, parkkipaikkaan ja niiden takana kulkevaan Lukkisalmentiehen.

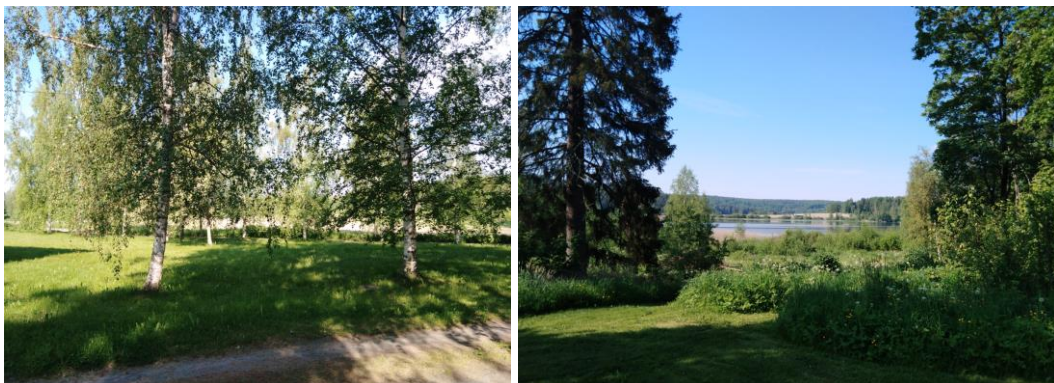
Kuva 42 Suomalaisille kartanoympäristöille tyypilliseen tapaan koivut reunustavat monia Knuutilan kulkureittejä. Pihapiiristä avautuu kaunis näkymä Kulovedelle, joka on osa maakunnallisesti arvokasta kulttuurimaisemaa.

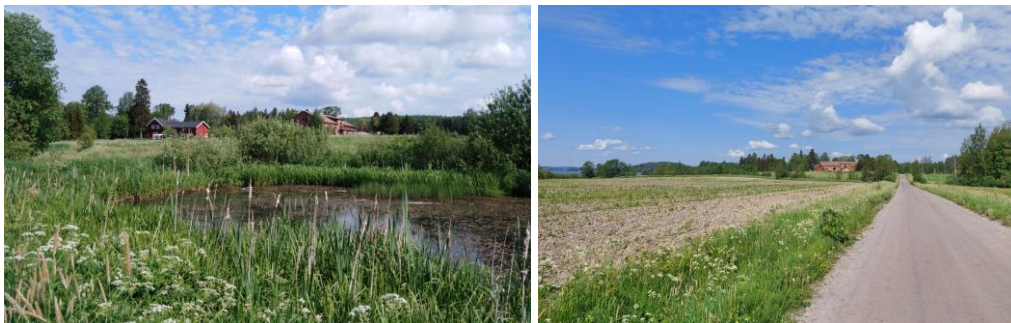
Kuva 44 Kartanon pihapiiri rakennuksineen on maisemaa hallitseva elementti niin rannan kuin Lukkisalmen suunnasta tieltä katsottunakin.

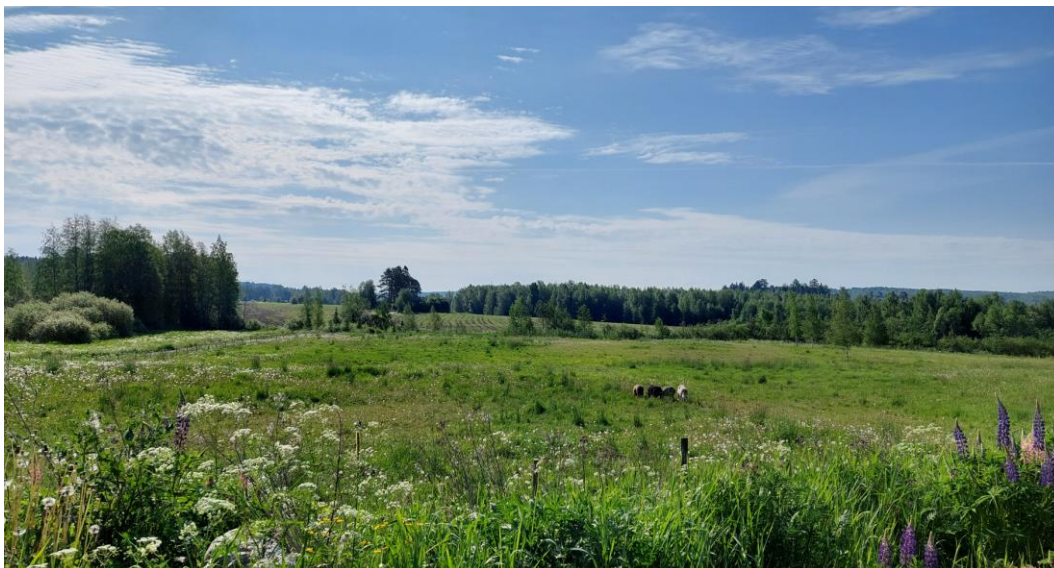
Kuva 45 Näkymä Knuutilan pihapiirissä sijaitsevalta navetalta kohti itäisiä rantapelloja.

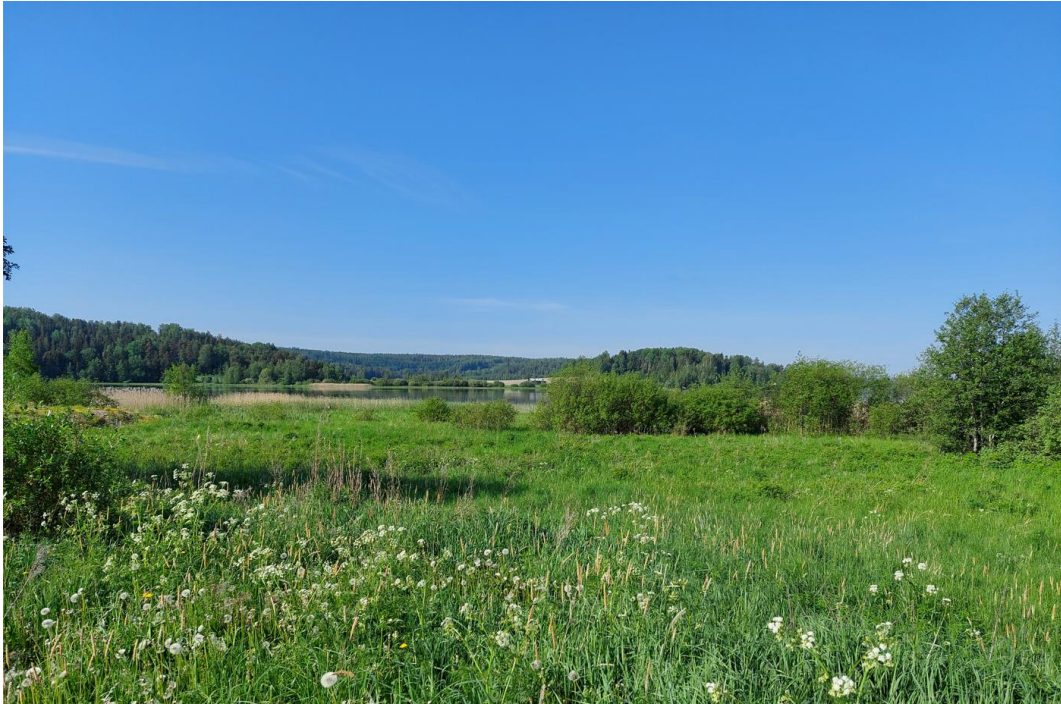
Kuva 46 Rannassa niin maalla kuin vesistöissäkin on runsaasti kasvustoa, joka osittain peittää järven ja peltojen välistä näkymää.

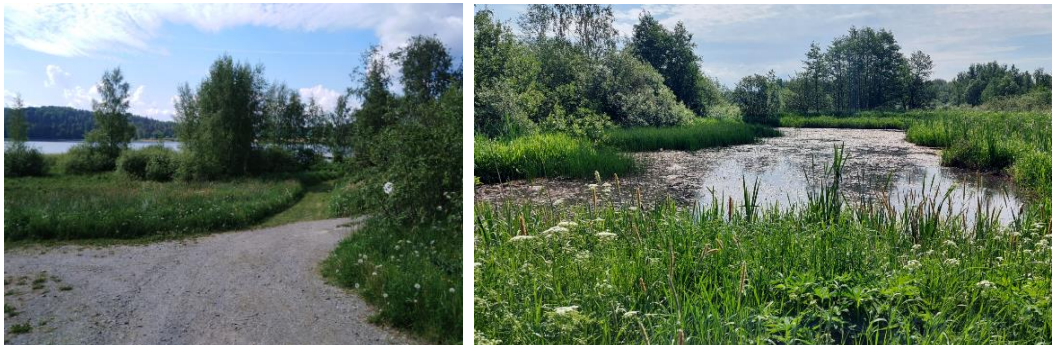
Kuva 47 Uimaranta sijaitsee selvitysalueen lounaiskulmassa, tekoallas kaakossa.

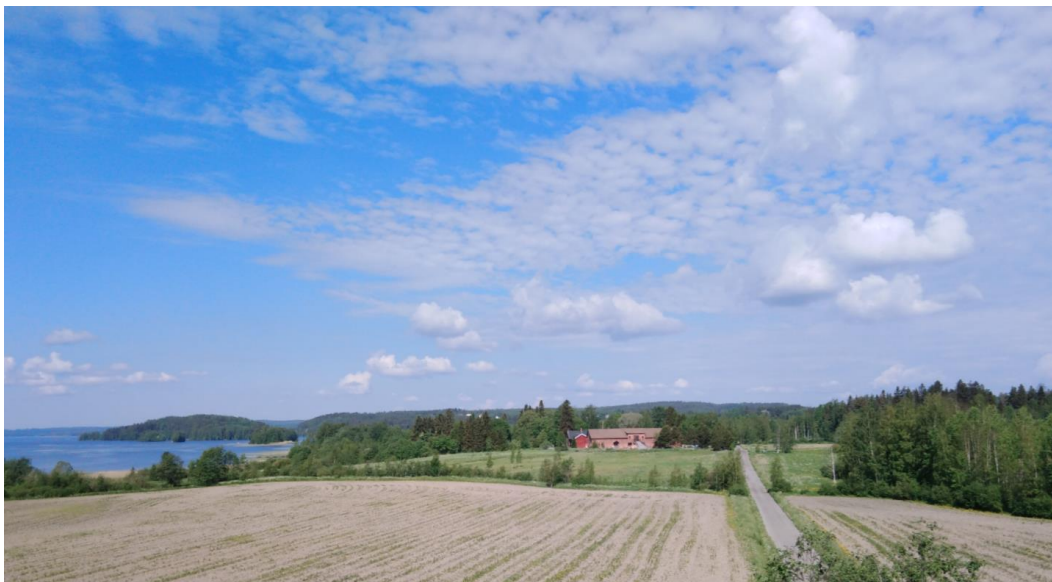
Kuva 48 Lintutornista avautuu upea näkymä selvitysalueelle sekä sen taustalla sijaitsevalle Kulovedelle ja Siuronmäelle. Peltomaisema on avoimimmillaan kartanon tuntumassa järvenrannan ja tien välisellä alueella.
