RAPORTTI

NOKIAN KAUPUNKI

KNUUTILAN KARTANON ASEMAKAAVATASOINEN RAKENNETUN YMPÄRISTÖN, PIHAN JA
MAISEMAN INVENTOINTI

16.08.2021, tarkistettu XX.XX.2021

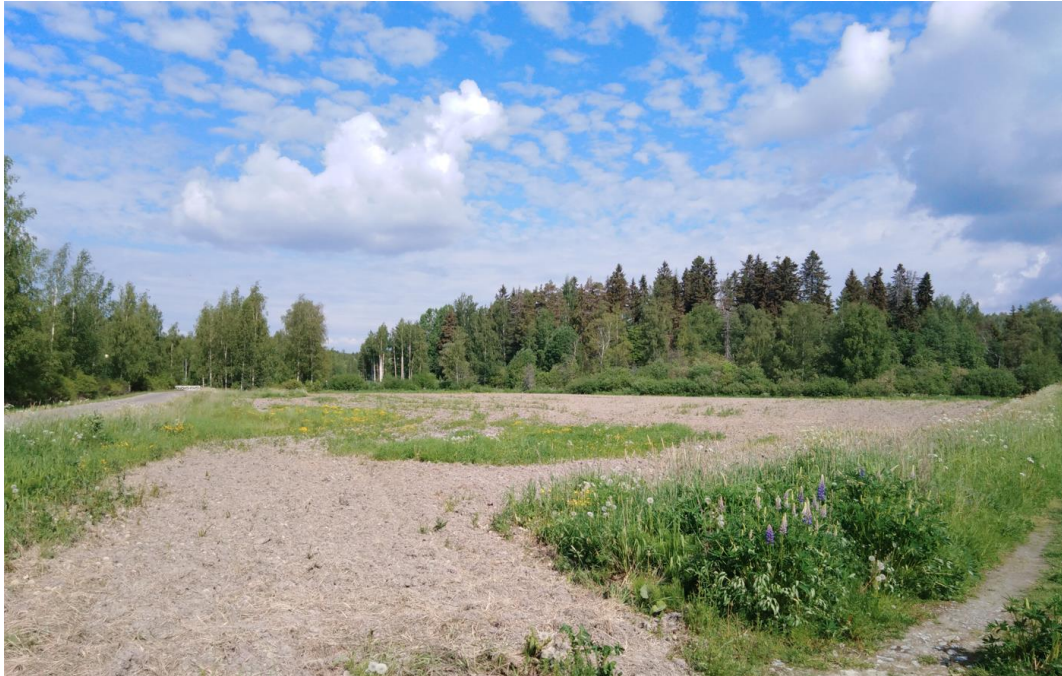
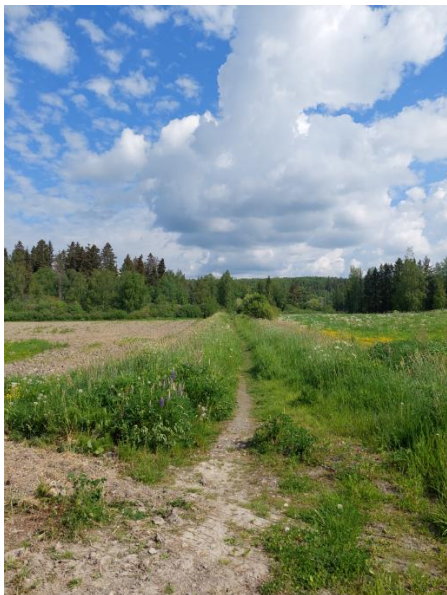
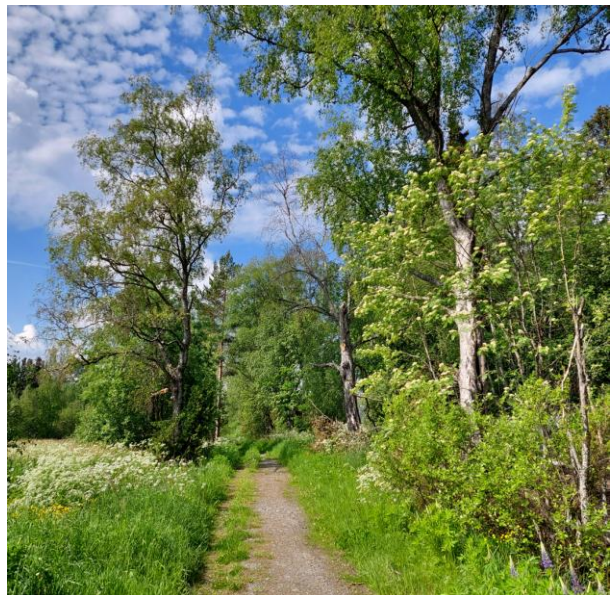
Kuva 49 Kartanon pohjoispuolella peltomaisema on pienipiirteisempää ja pirstaleisempää kuin rannan tuntumassa. Vanhat pääreitit kartanolle pellon poikki ja koivukujaa pitkin ovat muuttuneet kapeiksi poluiksi.

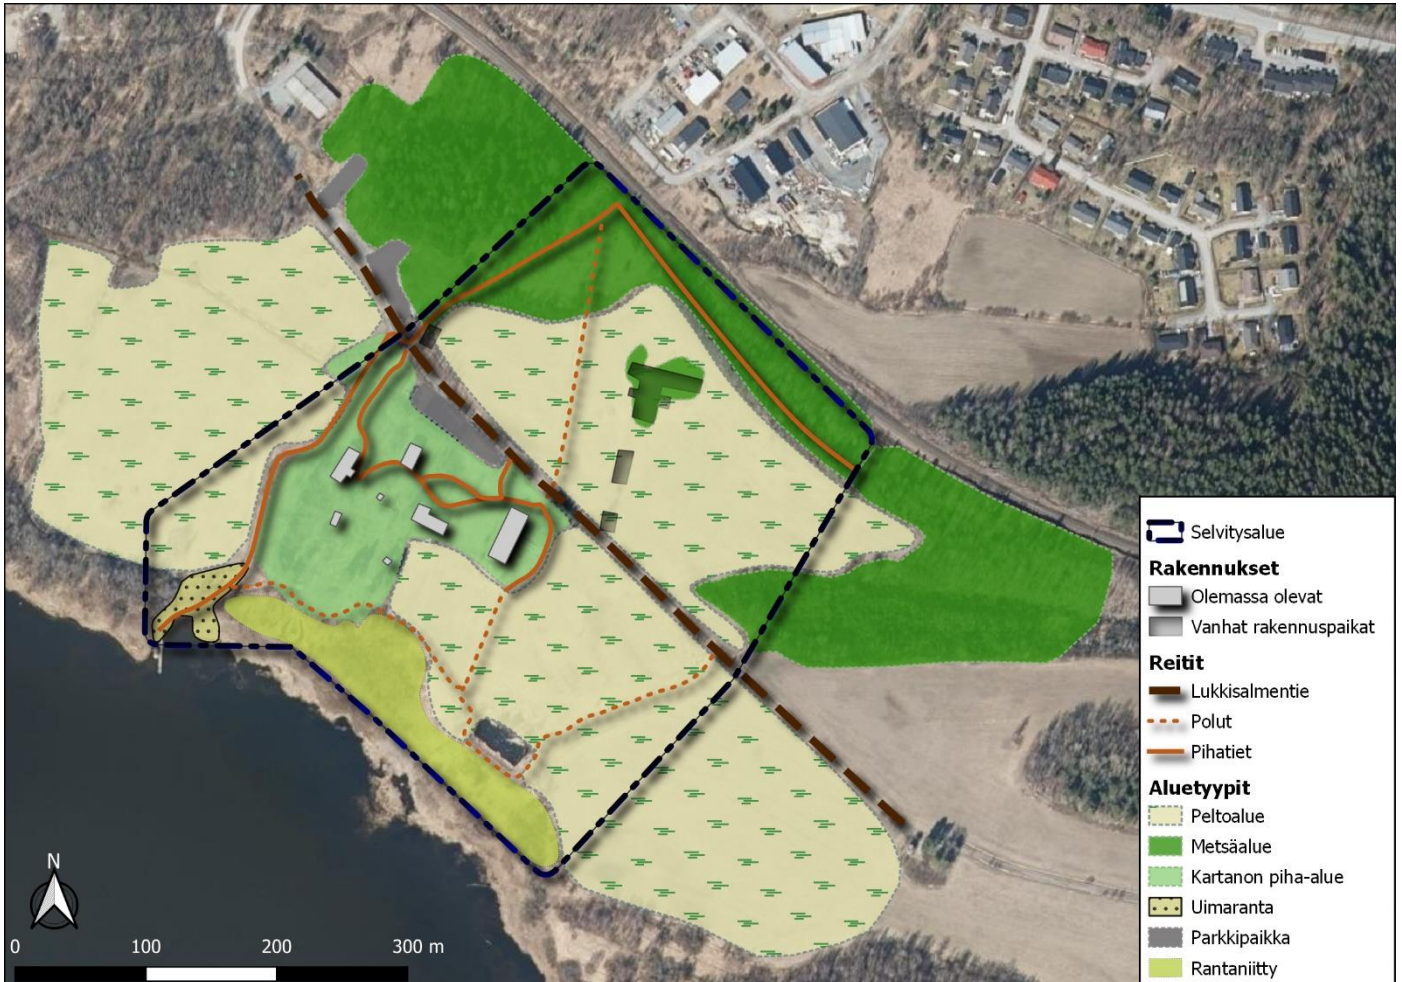
Kuva 50 Knuutilan maisemakuvakartta. Taustakartta: Maanmittauslaitos.

Yllä olevassa kartassa on kuvattu Knuutilan alueen keskeisimmät maisemaelementit sekä selvitysalueen rajautuminen suhteessa niihin. Knuutilan arvokas pihapiiri on korostettu vaaleanvihreällä, pellot vaaleanruskealla, metsäalueet tummemmalla vihreällä ja uimaranta kellertävällä värillä. Uimarannan vieressä sijaitsee umpinainen rantaniitty, joka on kartassa merkitty kellertävällä väryksellä. Myös pysäköintikentät on korostettu tummanharmaalla värillä. Karttaan on lisäksi merkitty alueen keskeisimmät kulkureitit, joista Lukkisalmentien linjaus on tummanruskeaa katkoviivaa, pihatiet tai niihin rinnastuvat tiet ruskeaa viivaa ja polut ruskeaa pisteviivaa.
