RAPORTTI

NOKIAN KESKUSURHEILUKENTÄN RAKENNUSTEN INVENTOINTI

31.5.2022

ARKKITEHTUURITOIMISTO JAAKKO NIEMINEN OY

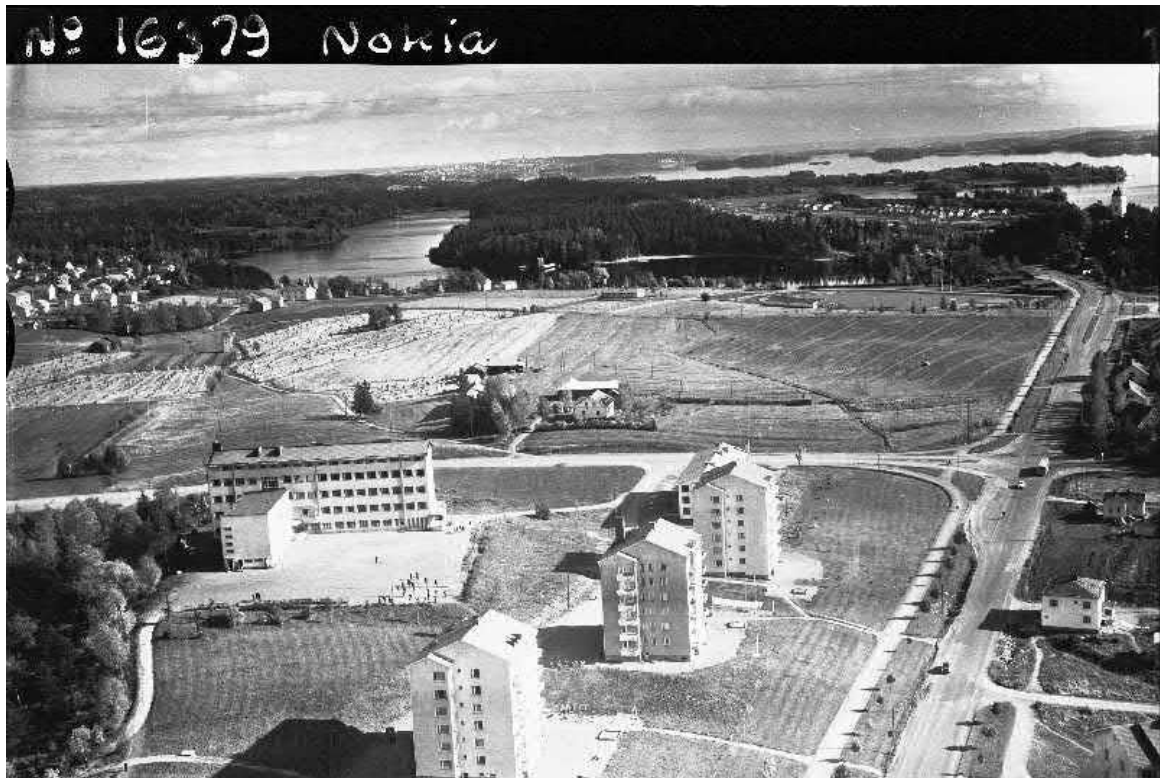
Kuva 7: Ilmavalokuva urheilukentän suuntaan. Kuvassa näkyy urheilukenttä, huoltorakennus, joka paloi 2015 ja hiekkakentät. Lähde: kulttuurisampo.fi ja Veljekset Karhumäki Oy:n kokoelmat.

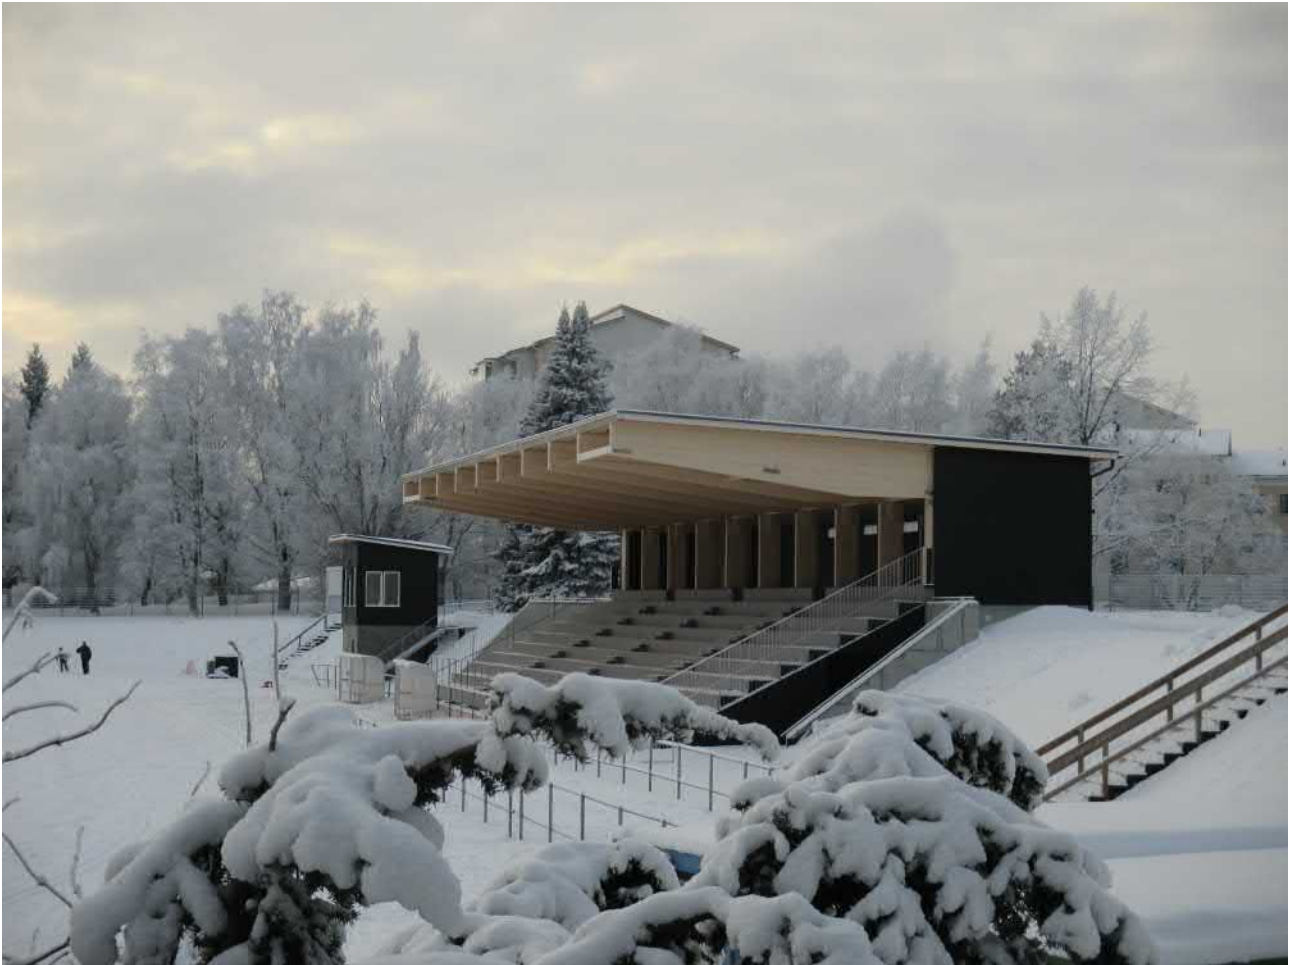
3.1 Urheilukentän katsomo

Urheilukentän nykyinen katsomo valmistui vuonna 2018. Alkuperäinen katsomo oli rapistunut ja huonokuntoinen, joten se purettiin ja uuden katsomon suunnittelu aloitettiin vuonna 2009. Vuoden 2009 ja 2017 välissä katsomosta ehdittiin laatia useampi erilainen suunnitelma. Katsomon on suunnitellut arkkitehtuuritoimisto Jaakko Nieminen Oy. Katsomon julkisivumateriaali on mustaa kuitusementtilevyä, ja katsomon yläpuolella on liimapuupalkkirakenteinen katos. Katsomon istuinrakenteet ovat harmaata betonia ja istuinosat puuta. Katsomo on maamerkkimäinen rakennelma urheilukentän alueella.

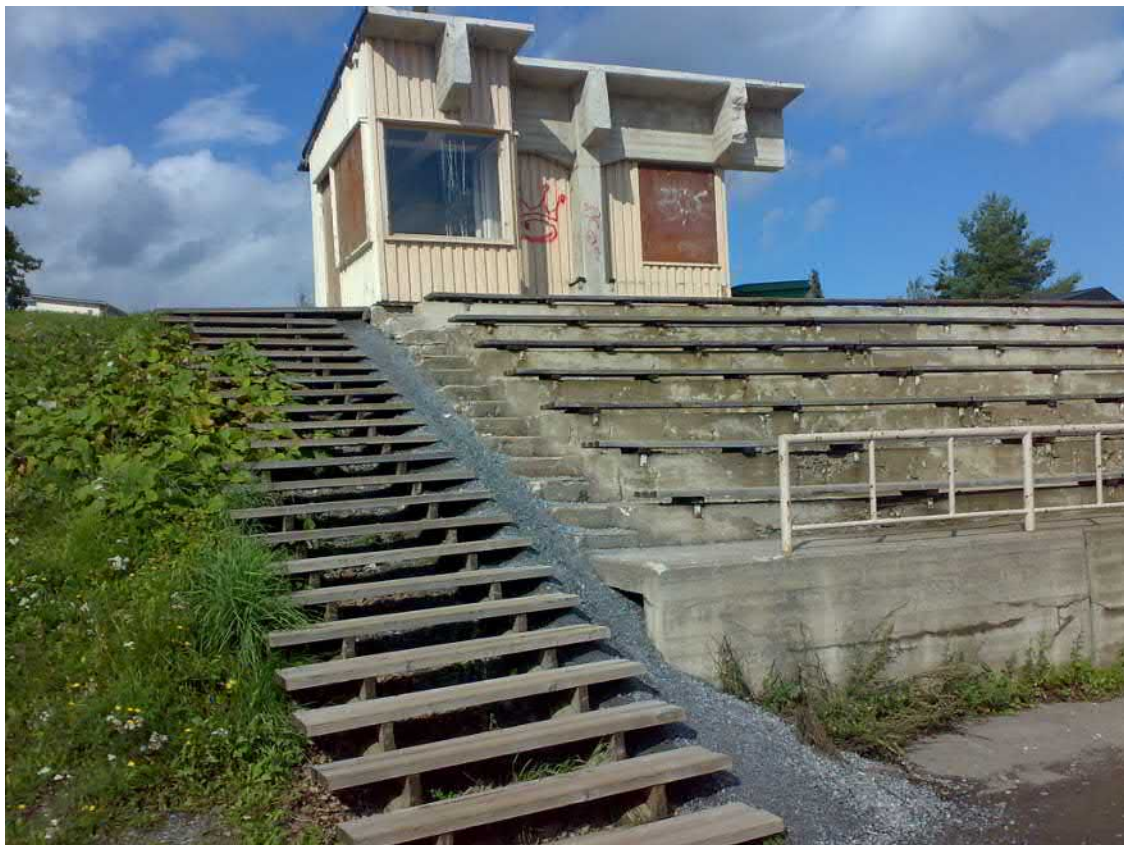
Kuva 18: Vanha katsomo ennen purkamista

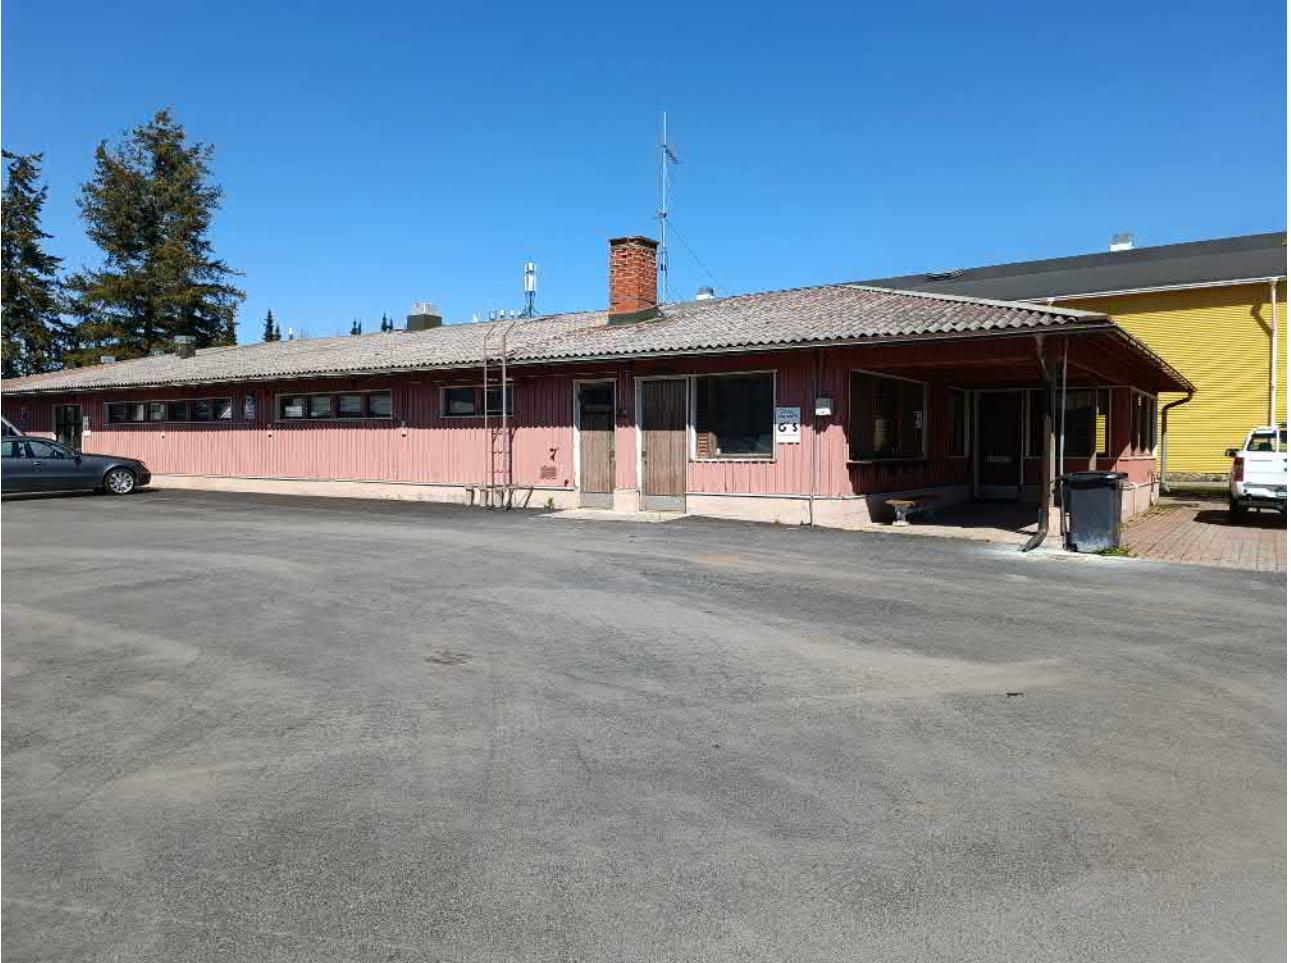
3.2 Ulkorakennus

Jäähallien eteläpuolella sijaitseva puurakenteinen ulkorakennus on rakennettu vuonna 1976 (*lähde: www.lupapiste.fi*). Julkisivumateriaali on vaaleanpunaiseksi maalattua pystylautaa ja rakennuksessa on tiilikatto. Ulkoapäin tarkasteltuna rakennus vaikuttaa melko hyväkuntoiselta. Rakennus on selvitysalueella sijaitsevista rakennuksista vanhin.

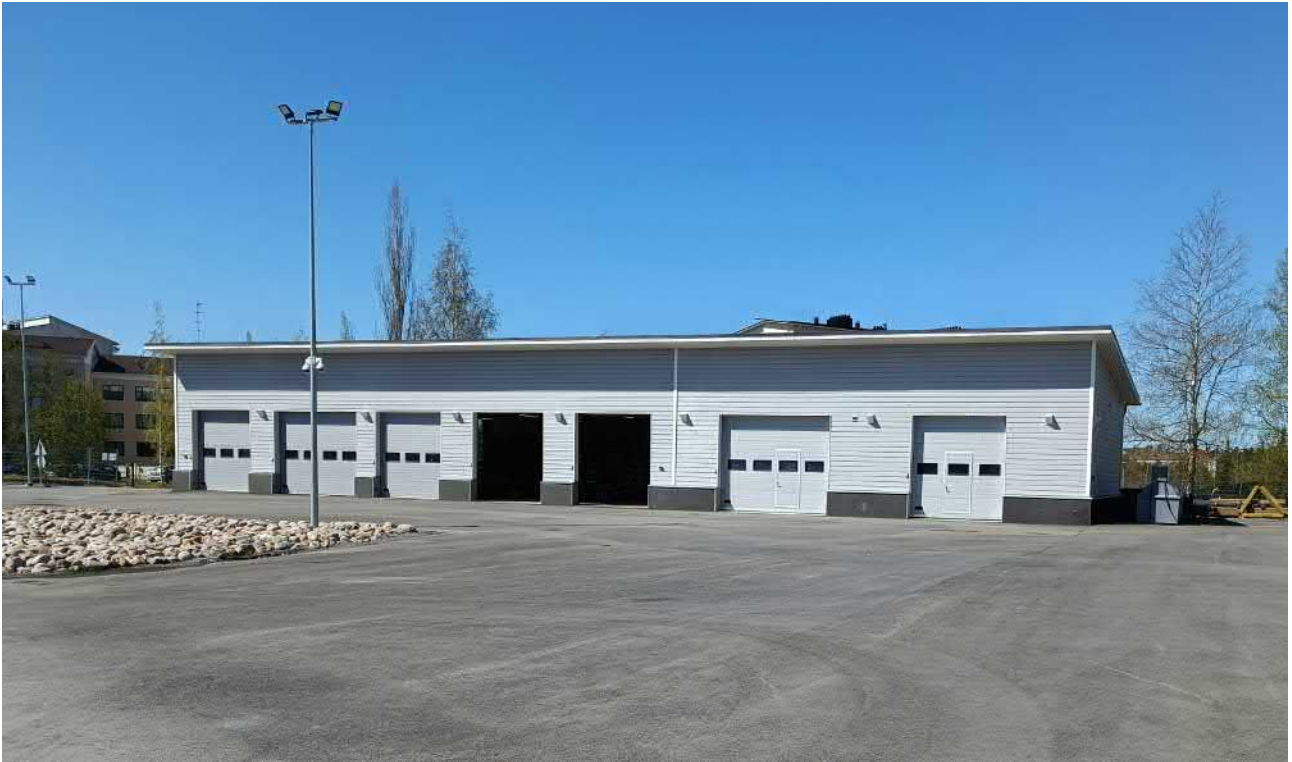
Kuva 19: Julkisivupiirros vuodelta 2016

Konesuoja on suunniteltu vuonna 2016 ja laajennus vuonna 2018. Julkisivu on vaaleanharmata kuitusementtilevyä. Konesuojan laajennus on varasto- sekä työtiläkäytössä. Konesuojan on suunnitellut arkkitehtuuritoimisto Jaakko Nieminen Oy.

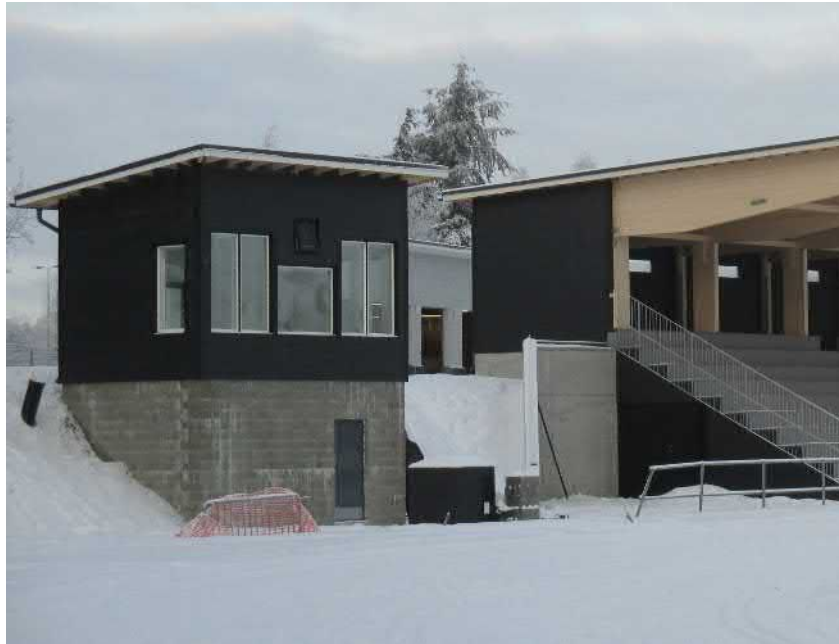
3.4 Ajanottokoppi

Ajanottokoppi on rakentunut samaan aikaan katsomon kanssa, ja sen julkisivumateriaali on myös mustaa kuitusementtilevyä. Sokkeliosa on betonia. Ajanottokoppi edustaa katsomon kanssa alueen uudempaa arkkitehtuuria.

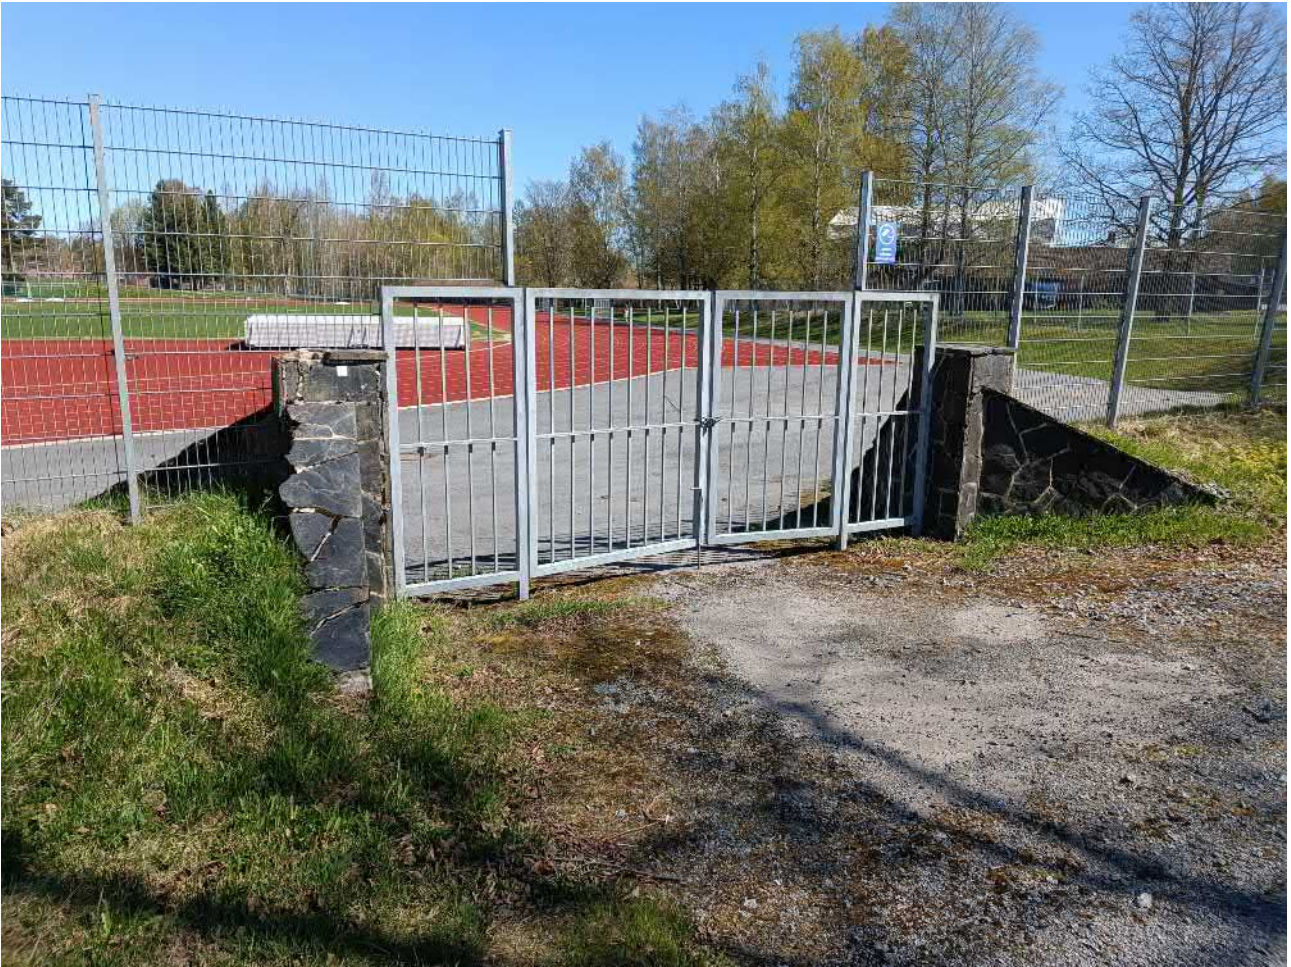
Kuva 21: Portti ja sen liuske kivillä päällystetyt vanhempaa tekoa olevat tukimuurit urheilukentän etelälaidalla.

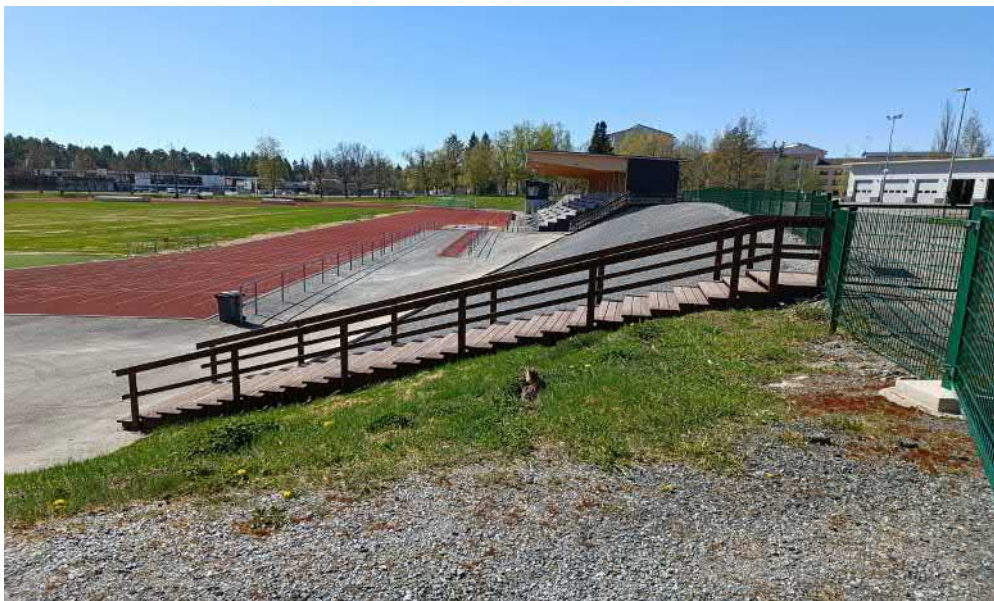
Kuva 22: Puiset rappuset urheilukentän luoteislaidalla. Aluetta ympäröi metalliaita.
