Turkoosi 11 Oy  
DI Ville Varjo

10.8.2018

**ARVIO NANSON ALUEEN  
TEHTAANJOHTAJAN TALON TEKNISESTÄ KELPOISUUDESTA**

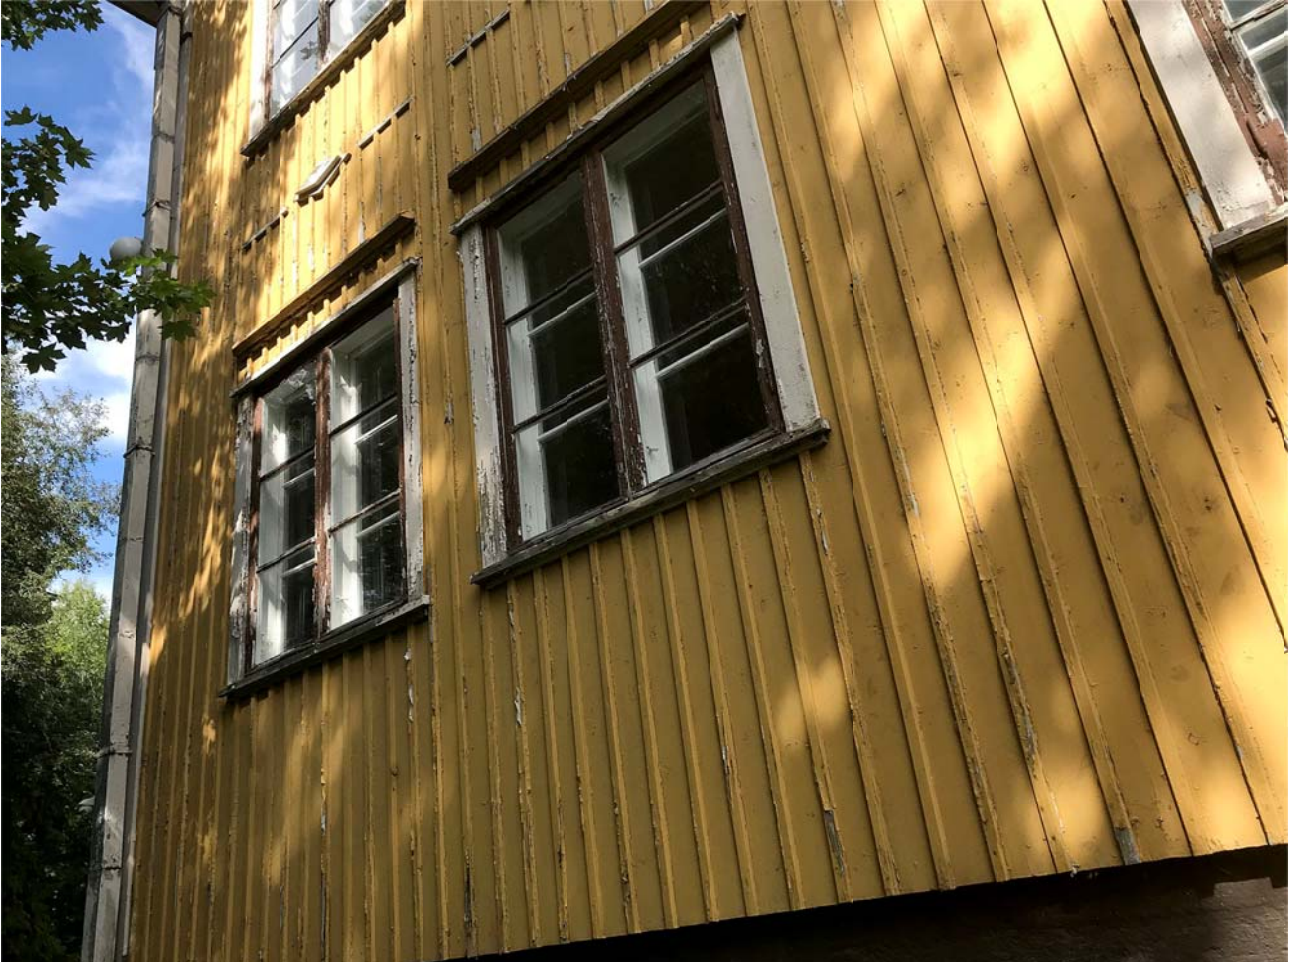
Rakennuksen todennäköisesti alkuperäinen ulkoverhous vaurioitunut mahdollisesti väärän maalityypin sekä kattovedenpoiston puutteiden takia. Rakennuksen kellarikerroksessa on havaittavissa pintavesien poiston ja salaojituksen puutteiden aiheuttamia kosteusvaurioita. Rakennus on ollut pitkään pois käytöstä ja vaurioista päätellen osan ajasta lämmittämättä, jolloin myös huolto on ollut puutteellista.

Tiloissa oli havaittavissa selvää mikrobiperäistä hajua, mikä on seurausta kosteusvaurioiden aiheuttamasta mikrobikasvusta.
