# RAKENNUSHISTORIASELVITYS

## NOKIAN UIMAHALLI

**SWECO INFRA & RAIL OY  
TAMPERE**

**20.11.2020**

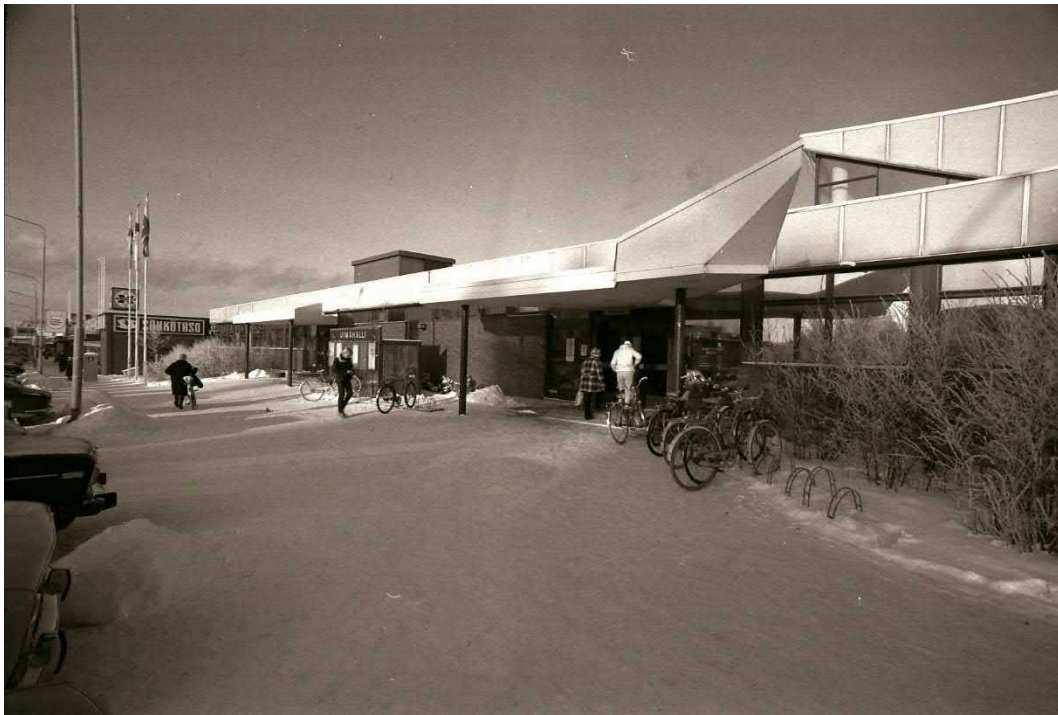
*Uimahallin pääsisäänkäynti ja eteläinen Välikadun julkisivu vuonna 1983. (Kuvat Tuomas Koponen, <https://oloneuvos.kuvat.fi/>)*

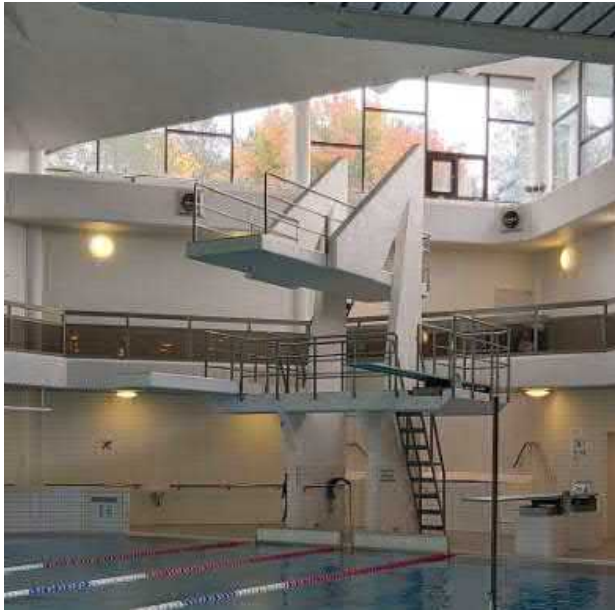
Hyppytorni on kiinnostava ja näyttävä osa allasosaston kokonaisuudessa. Rakenteiden muotokielessä on samaa suorakulmien ja diagonaalien rytmiä kuin rakennuksessa. Samoin porrashuoneen ikkunassa.

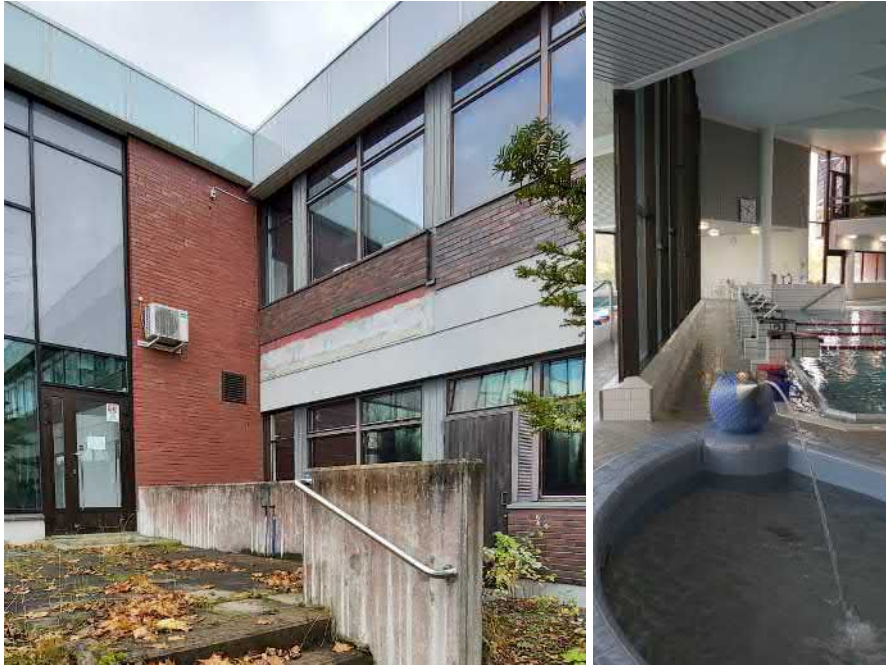
*Vasemmalla valokuva saumakohdasta, jossa rakennuksen alkuperäinen länsisiipi liittyy laajennusosaan. Puretun parvekkeen sijainti erottuu alkuperäisestä julkisivusta. Oikealla alkuperäisen ulkoseinän sijainti pienten lasten kahlualtaan takana.*

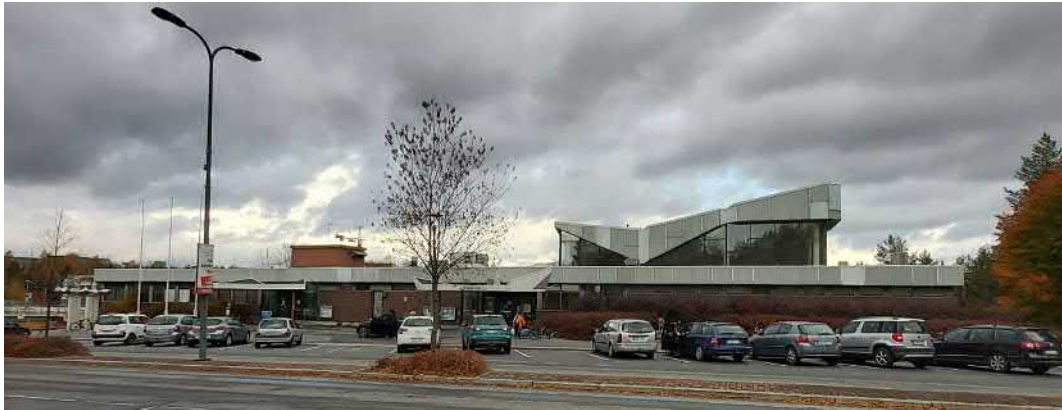
*Rakennuksen pääjulkisivu etelään Välikadun suuntaan. Julkisivussa korostuu rakennuksen edelleen alkuperäinen horisontaalisuus sekä näyttävä allasosaston kattorakenne ja sen seinämien julkisivulasit nauhamaisuutta rikkovana pystyelementtinä. Eteläinen julkisivu on säilynyt alkuperäisenä parhaimmin.*

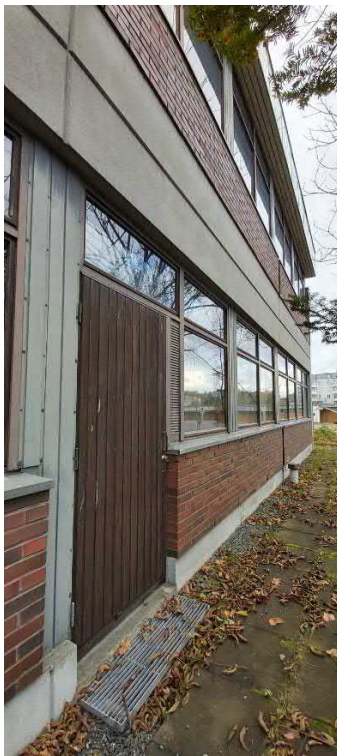
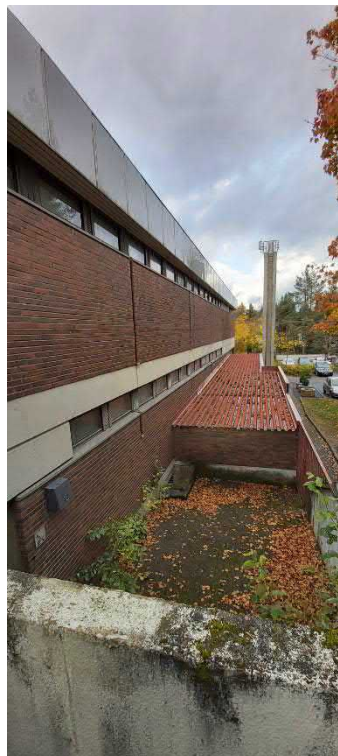
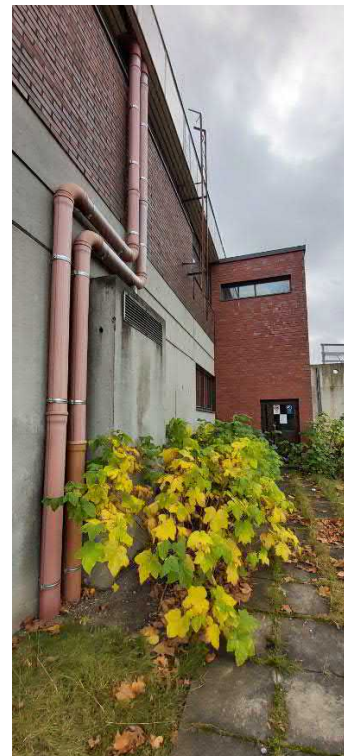
*Alla olevissa kuvissa korostuu myös rakennuksen modernille aikakaudelle tyypillinen nauhamaisuus ja sitä rytmittävät pystylinjat mm. ikkunoissa. Vasemmalla rakennuksen pohjoista julkisivua länsisii-ven kohdalla, keskellä itäistä julkisivua, jossa vuoden 1983 muutostöiden katettu ajoluiska, ja oikealla länsipäädyn julkisivua, jossa horisontaalisuus törmää vuonna 2002 toteutettuun laajennukseen. Laajennuksen ikkuna toistaa rakennuksen nauhamaisuutta.*

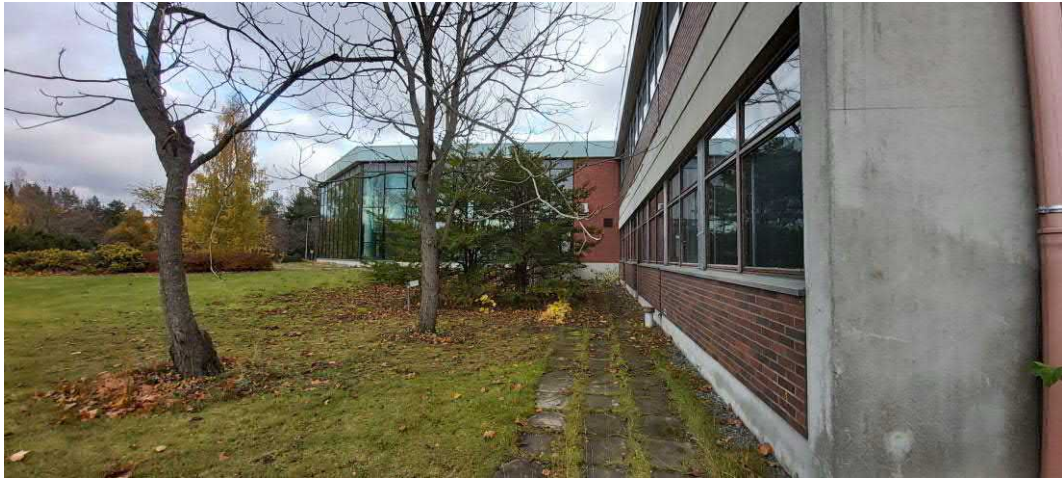
*Yllä olevassa kuvassa rakennuksen länsisiiven pohjoista julkisivua, joka on pitkälti alkuperäisessä asussaan. Parveke on purettu laajennusosan tieltä. Julkisivun horisontaalisuus törmää vuonna 2002 valmistuneeseen allasosaston laajennusosaan.*

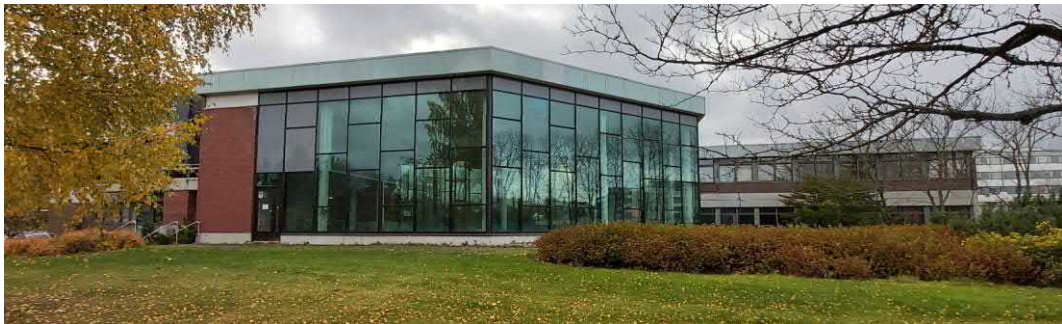
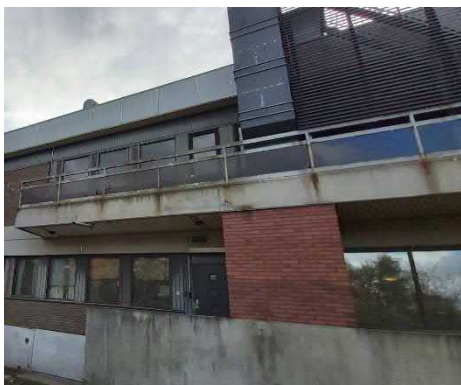
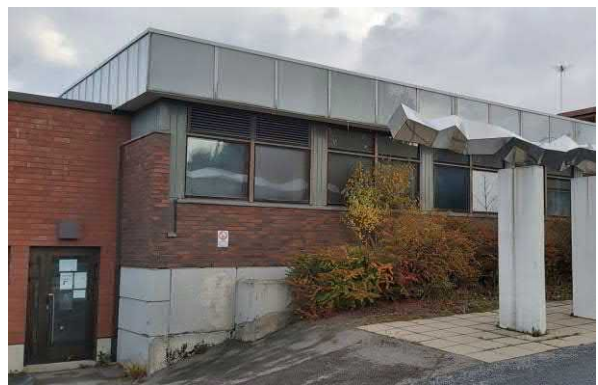
*Alla laajennusosa, jonka muotokieli noudattaa rakennuksen alkuperäistä pohjaratkaisua sekä julkisivulasin ilmettä.*

*Vasemmalla vuoden 1994 IV-konehuoneen muutostöiden vaikutus rakennuksen julkisivuun ja oikealla peruskorjauksen ja laajennuksen vaikutus rakennuksen länsipäätyyn. Uusimmat tiiliverhoukset poikkeavat väritykseltään alkuperäisestä tummankirjavasta sävystä. Oikealla kuvassa rakennuksen nurkka ja rakennusosat alkuperäisessä asussaan.*

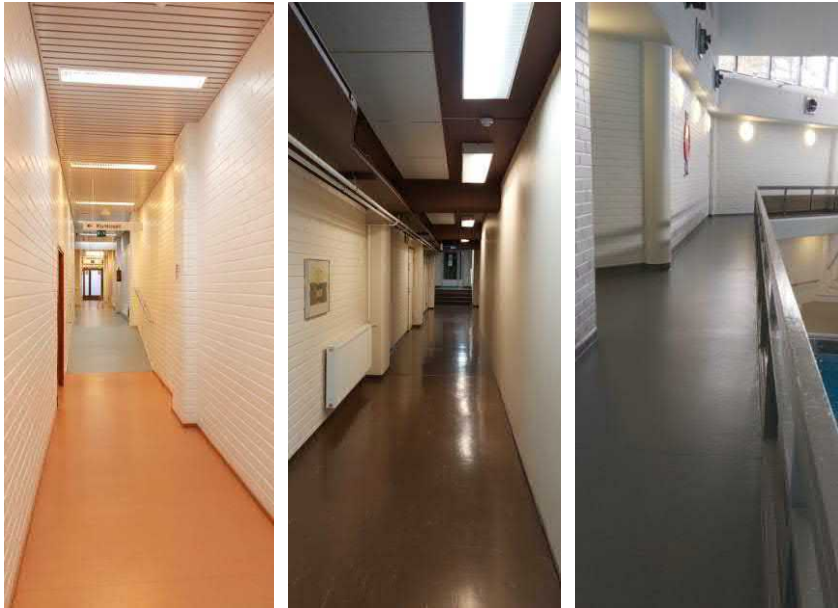
Rakennuksen horisontaalisuus ilmenee sisätiloissa käytävinä, joita kautta käyttäjät ohjautuvat niiden varrella oleviin tiloihin. Käytävät myös nivoutuvat rakennuksen keskeiseen allasosastoon. Vasemmalla ylhäällä 1. kerroksen käytävää kuntosalin kohdalta naisten pesutiloihin. Ylhäällä keskellä kellarikerroksen länsisiiven käytävätilaa, jossa materiaalit ovat alkuperäisessä asussaan ja oikealla reunalla näkyy muutostöissä rakennettujen huonetilojen seinää. Oikealla ylhäällä allasosaston parvikäytävää ja siihen liittyvää diagonaalista muotokieltä.

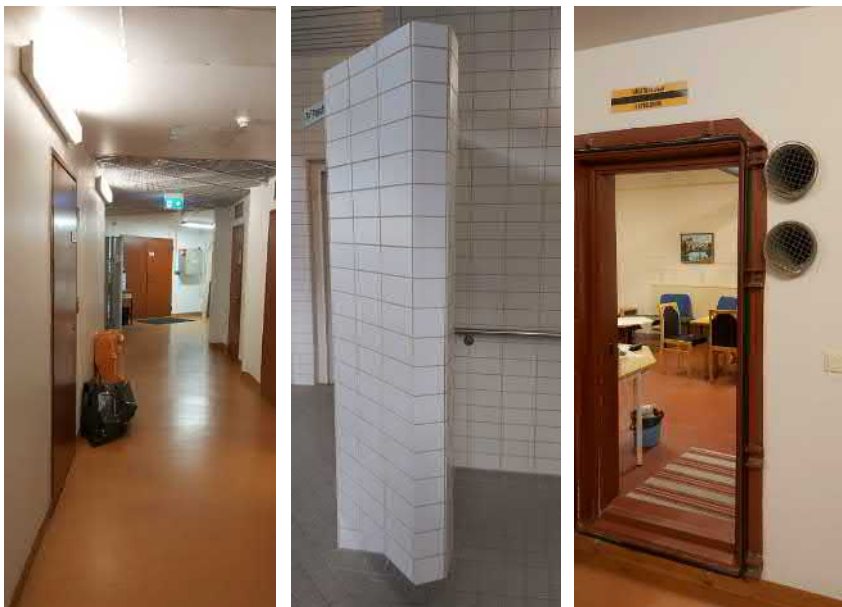
Vasemmalla kellarikerroksen sokkelomaista linjakkuutta, joka myötäilee allasosaston pääaltaan pohjaratkaisun muotoa. Oikealla allasosastolta pesutiloihin johdattavaa seinämää, jossa toistuu rakennuksen sekä suorakulmainen että suunnikasmainen muotokieli. Oikealla väestösuoja, joka toimii sosiaalitalana ja varastona.

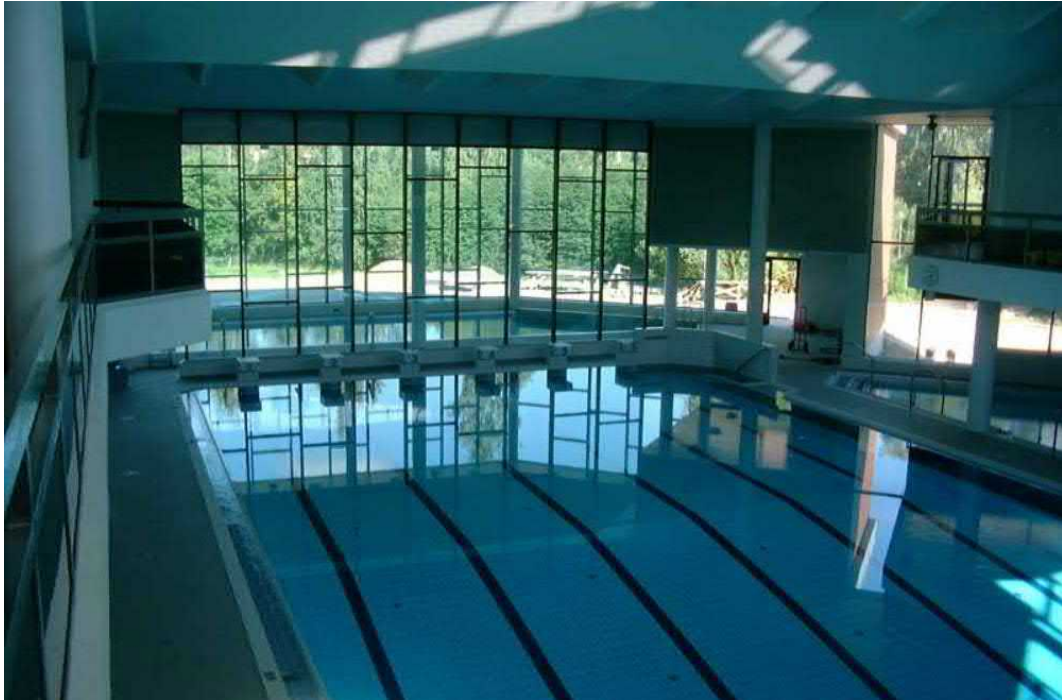
*Allasosasto kuvattuna parvikäytävältä (kuva Päivi Utriainen). Laajennusosa avautuu pääaltaan jatkeena ja valo siivilöityy kauniisti kattorakenteen seinämien lasijulkisivun ja pohjoisen julkisivulasin ja alkuperäisen ulkoseinälinjan lasiseinän kautta.*

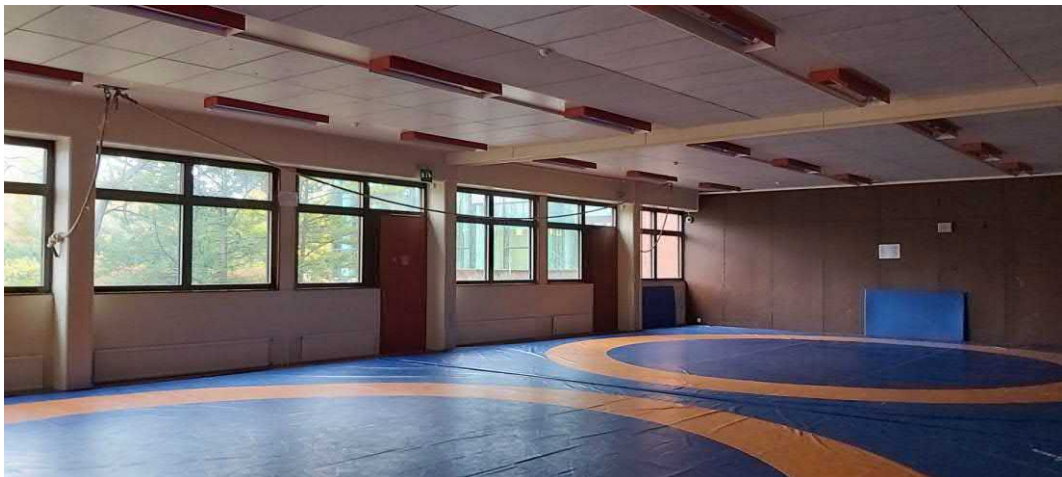
*1. kerroksen painisalia pohjoisen julkisivun suuntaan rakennuksen länsisiivessä. Painisali on siipiosan yksi yhtenäisimmistä päätiloista, joka on pitkälti alkuperäisessä asussaan. Tilaan kytkeytyy voimailutila, varastotiloja ja pukeutumis- ja peseytymistilat, jotka sijaitsevat eteläisen julkisivun suuntaisesti seinälinjassa johdattaen kohti allasosastoa.*

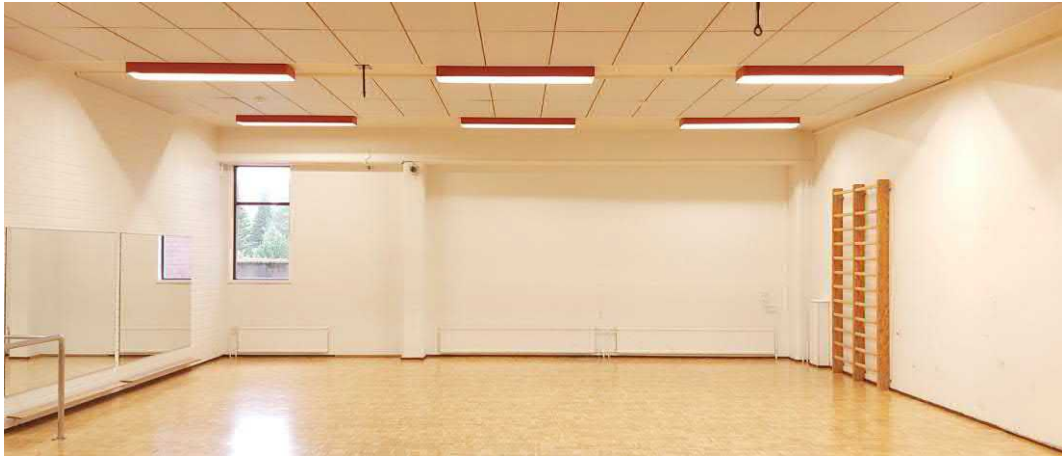
Yläkuvassa voimistelutilaa rakennuksen 1. kerroksessa painisalin vieressä. Alapuolella entinen ryhmäpukuhuone, joka on muutettu liikuntarajoitteisten pukeutumis- ja wc-tilaksi.

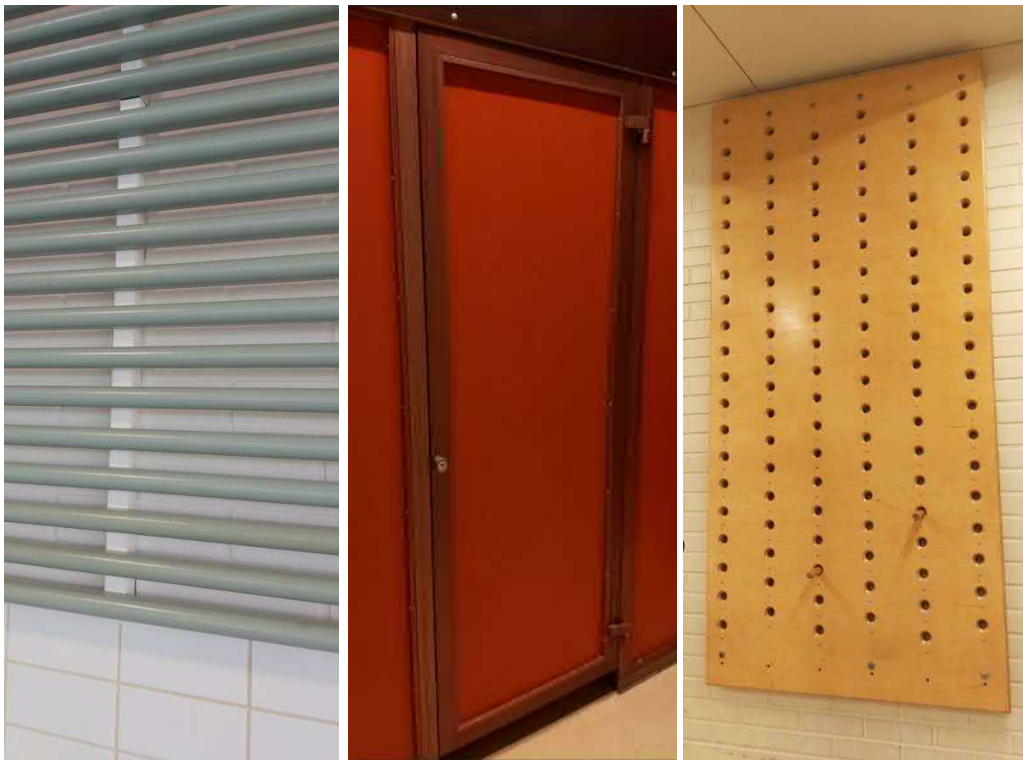
Vasemmassa reunassa vuoden 2002 peruskorjauksen yhteydessä allasosaston seinäpintoihin akustiikkaa kohentamaan kiinnitetyt rimalautoituselementit.

Keskellä 1. kerroksen painitilan yhteydessä olevia varastokoppeja alkuperäisen värimaailman mukaisena. Varastot ovat urheiluseurojen käytössä.

Oikealla painisalin yhteydessä olevan voimailutilan seinään kiinnitetty alkuperäinen kiipeilyseinä ja kapulat.

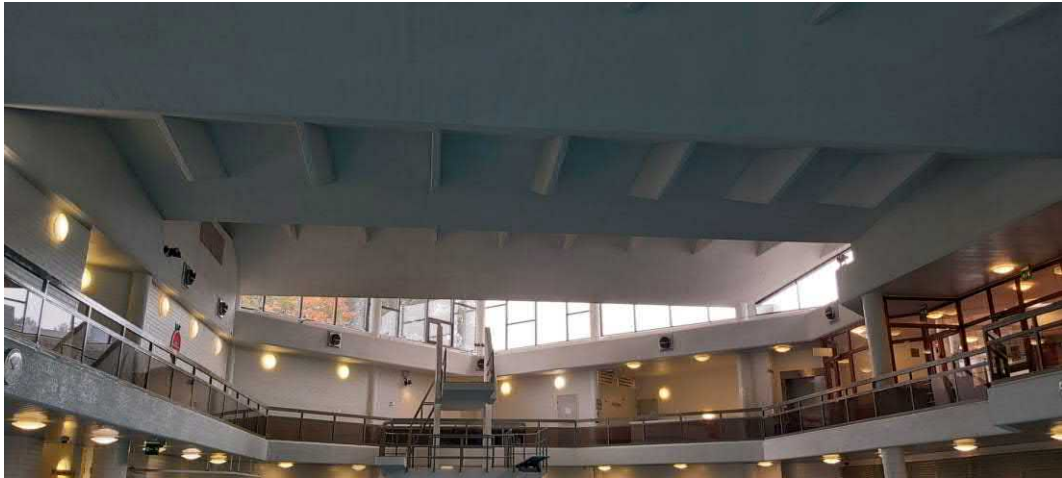
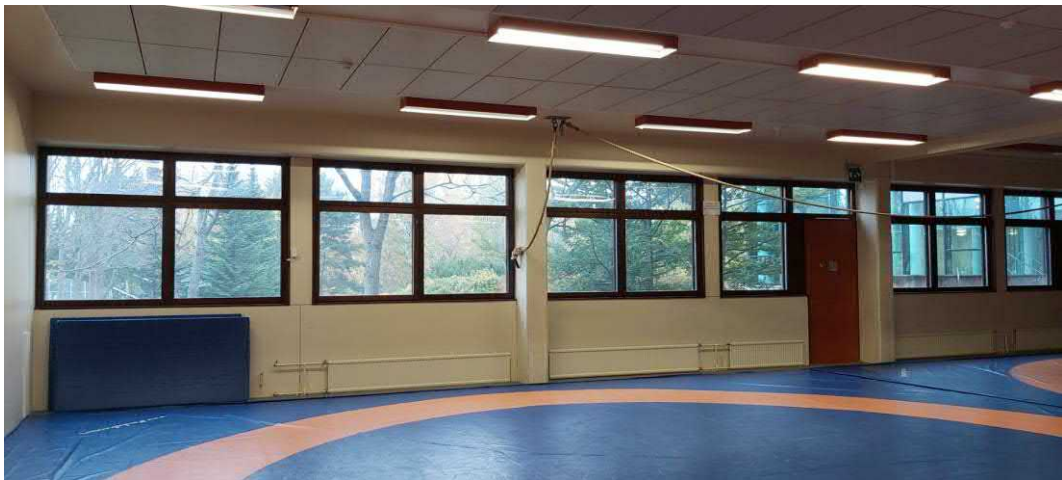
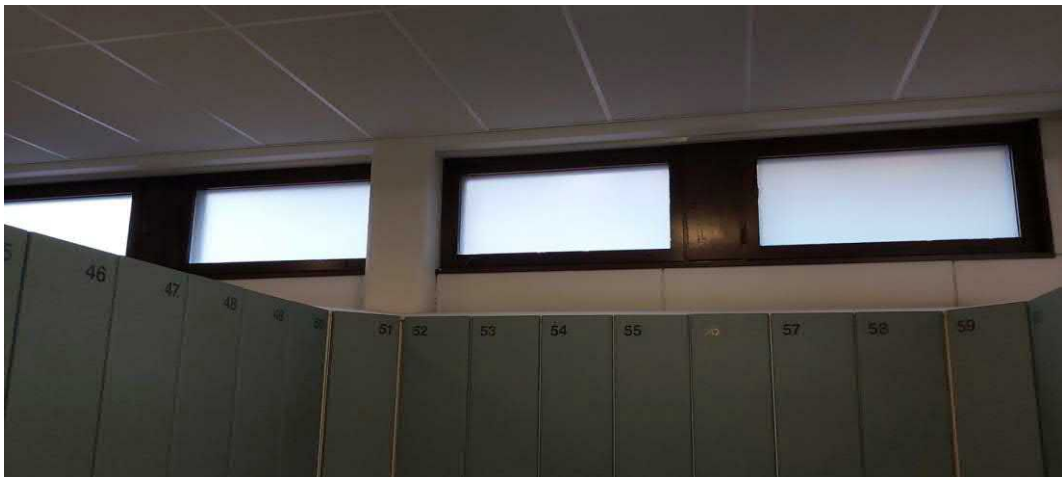
*Rakennuksessa on säilynyt alkuperäisiä ikkunoita ja julkisivulasia. Yläkuvassa allasosaston kattorakenteen seinämien julkisivulasia, keskellä painisalin alkuperäisiä ikkunoita pohjoisella julkisivulla ja alimpana naisten pukutilojen alkuperäistä nauhaikkunaa.*

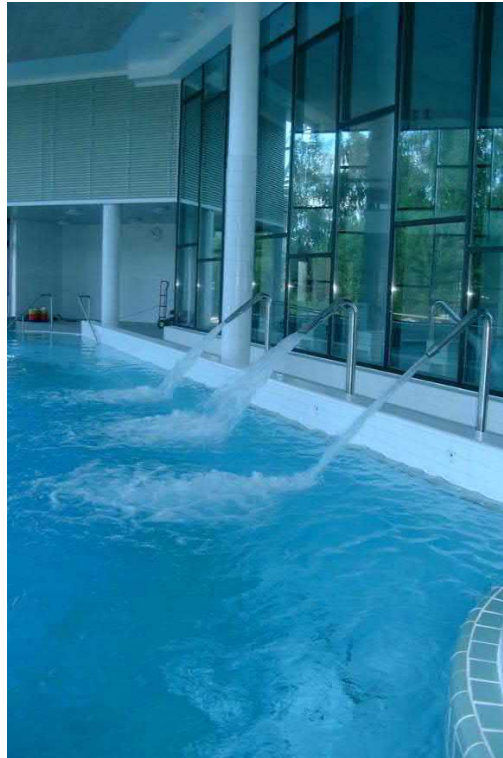
*Vasemmalla kylmävesiallas, joka toimii harjoitusaltan tavoin kokoavana elementtinä rajapinnassa, jossa diagonaaliset pohjaratkaisun linjat vaihtuvat suorakulmaisiksi.*

*Oikealla vuoden 2002 laajennusosan terapia-allas, jossa on vesihierontapisteet. Allas toimii muun muassa ryhmäliikuntatilana. (kuva Päivi Utriainen)*

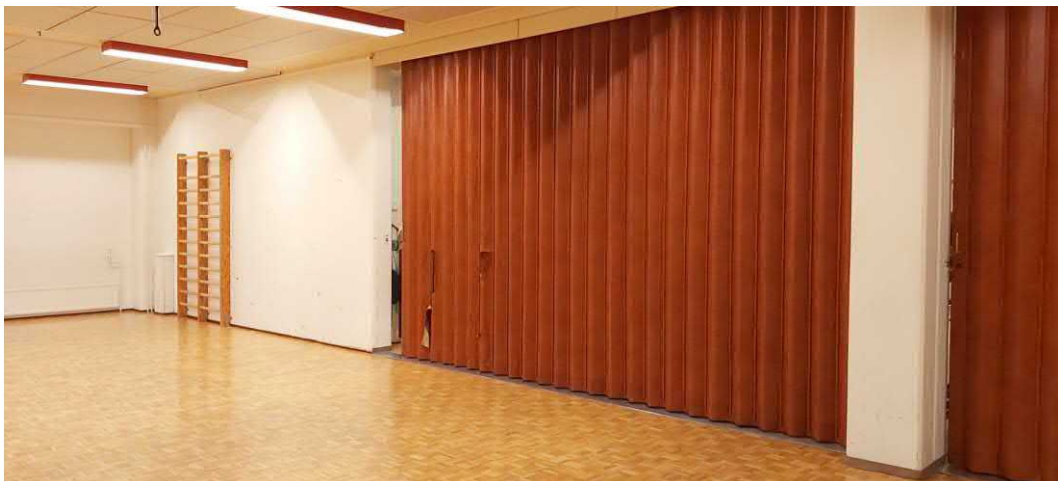
*Alkuperäiseltä käyttötarkoitukseltaan naisten liikuntasalin ja viereisen kuntosalin välinen alkuperäinen tilanjakaja. Sali toimii nykyään mm. tanssiopetustilana. Kattovalaisimet ovat alkuperäiset.*

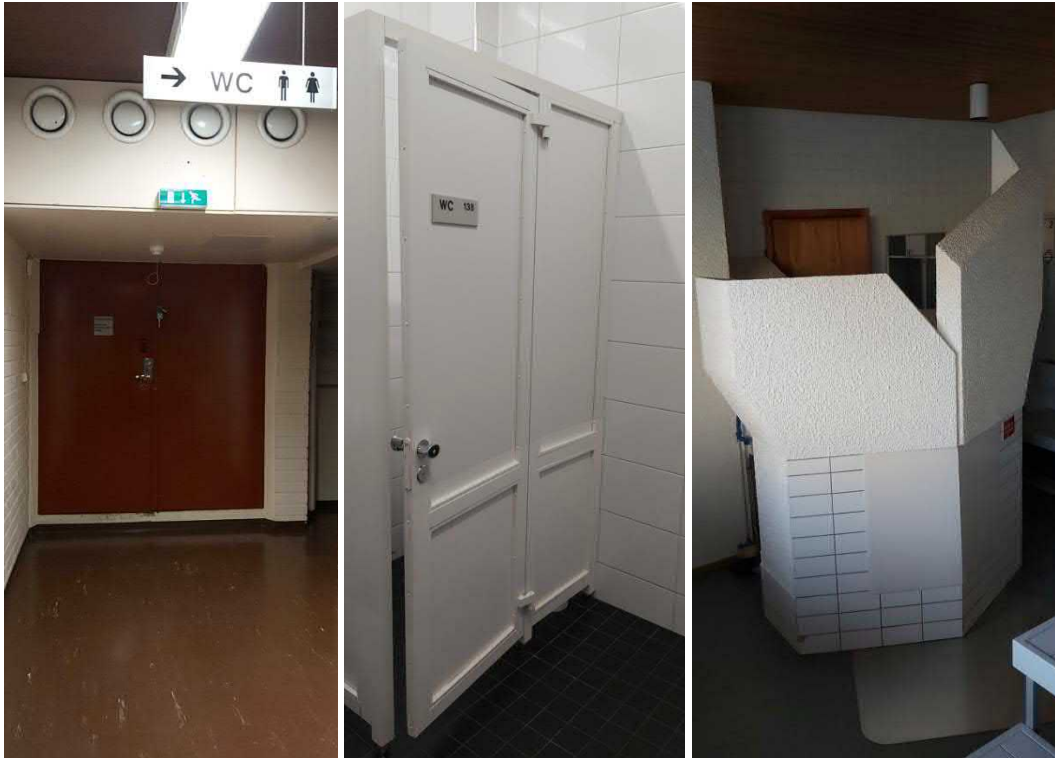
Vasemmalla kellarikerroksen alkuperäinen palo-ovi, joka yhdessä alkuperäisen lattian kanssa on värimaailmaltaan rakentamisajankohdalleen tyypillinen.

Keskellä painisalin yhteydessä olevien puku- ja peseytymistilojen wc-tila, joka on alkuperäinen, mutta maalattu valkoiseksi. Alkuperäinen väri on vasemmassa kuvassa olevan oven mukainen.

Oikealla tilaussaunaosaston toiseen pukuhuoneeseen rakennettu alkuperäinen takka, jonka yksityiskohdat ja materiaali toistavat rakennuksen muotokieltä ja materiaaleja allasosaston kattorakenteissa ja mm. hyppytornissa.

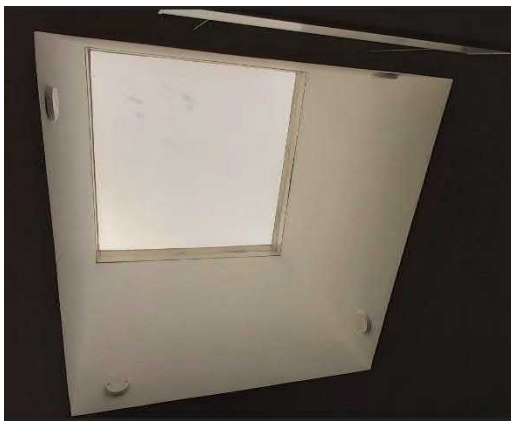
Rakennuksen länsipäädyn alkuperäisten nuorisotilojen sisäänkäynnin aulatilojen kattoikkuna joka toistaa allasosaston teemaa ylhäältä siivilöityvästä luonnonvalosta. Kattoikkunat ovat olleet rakentamisajankohtana tyypillisiä.

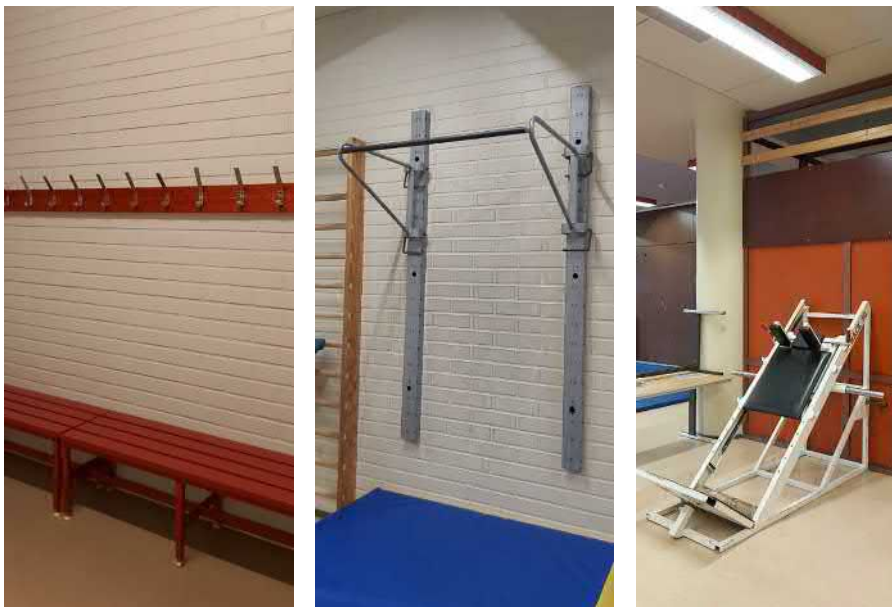
Vasemmalla ylhäällä painisalin pukutilan alkuperäiset kalusteet ja vasemmalla alhaalla liikuntarajoitteisille vuonna 2002 saneeratun pukutilan kalusteet, jotka on tehty alkuperäisten mukaisesti. Värimaailma on uudistettu peruskorjauksen yhteydessä.

Ylhäällä keskellä alkuperäinen leuanvetotanko voimailutilassa ja oikealla painisalin ja voimailutilan yhteydessä olevien varastokoppien alkuperäistä värimaailmaa ja tyyliä. Kattovalaisin on alkuperäinen, voimailuvälineistöä on uusittu.

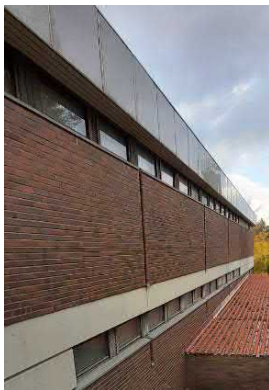
*Itäisen julkisivun alkuperäisiä nauhaikkunoita ja punatiilistä julkisivua. Kapeat nauhaikkunat korostavat rakennuksen horisontaalisuutta.*

*Julkisivun alkuperäisyyttä rikkoo ajoluiskan katos ja ulkovarasto, jotka kuitenkin toistavat värimaailmaltaan rakennuksen alkuperäistä asua.*

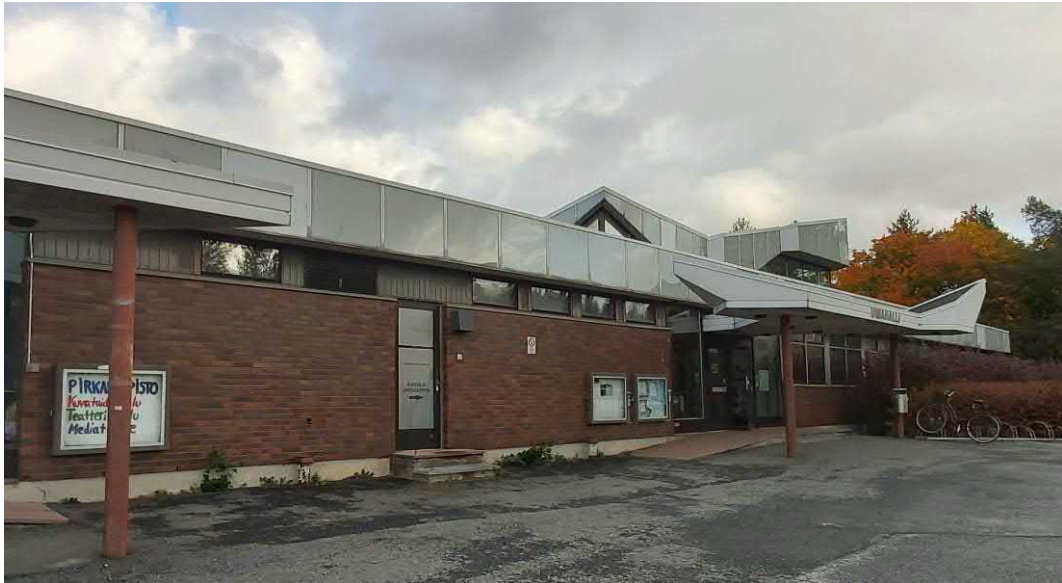
*Pääjulkisivu on parhaimmin säilynyt allasosaston kattorakenteen ohella. Nauhaikkunat, tasakatto ja horisontaalinen luonne edustavat aikakauden arkkitehtuuria. Sisäänkäynnin katoksen vinot yksityiskohdat ja materiaali tuovat kontrastia punatiiliseen julkisivuun.*

*Taustalla kohoaa allasosaston näyttävä kattorakenne ja lasiseinät. Katos ja kattorakenne poikkeavat muotokieleltään selkeästä suorakulmaisuudesta tuoden rakennukseen mielenkiintoisia arkkitehtonisia elementtejä.*

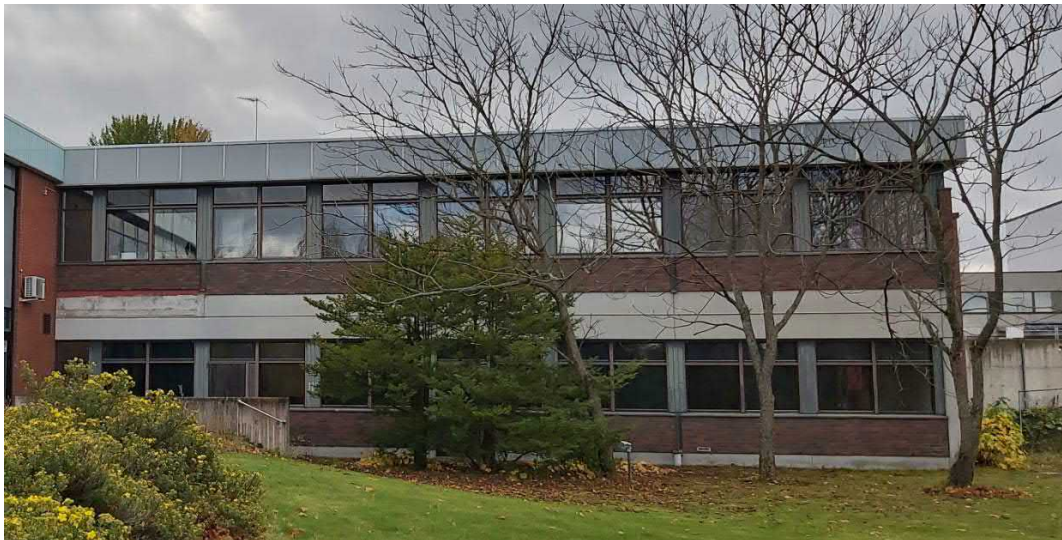
*Länsisiiven pohjoinen julkisivu pitkälti alkuperäisessä ulkoasussaan. Siiven itäpäästä on purettu aikakaudelle tyypillinen nauhamainen parveke laajennuksen tieltä. Horisontaalisuutta korostavat julkisivumateriaalien vaihtelu rakenteisiin perustuen.*

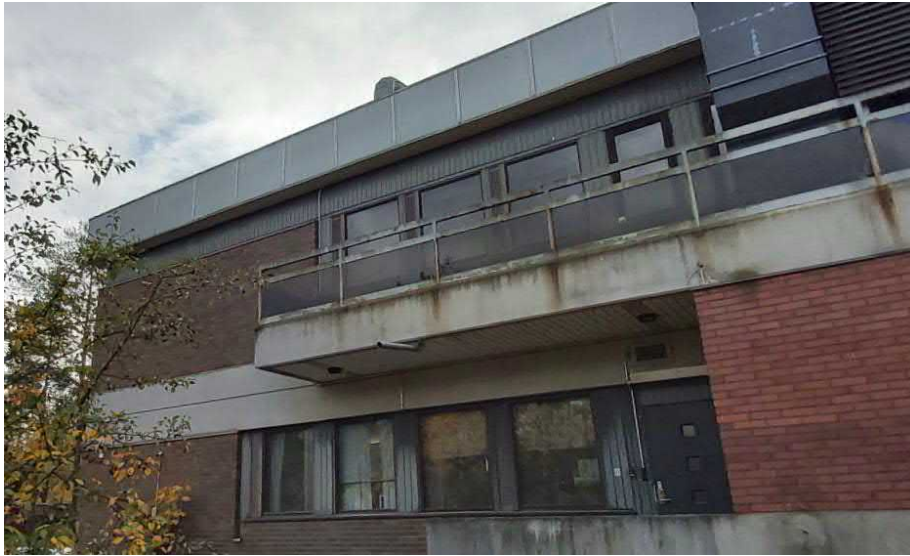
*Pohjoisen julkisivun alkuperäisenä säilynyttä parvekettä, johon on yhteys tilaussaunaosaston toisesta pukuhuoneesta. Alkuperäisyyttä rikkoo IV-koneiden saneerauksen yhteydessä aiheutuneet julkisivumuutokset, jotka kuvan oikeassa reunassa katkaisevat parvekkeen nauhamaisuuden. Parveke on käyttökiellossa.*

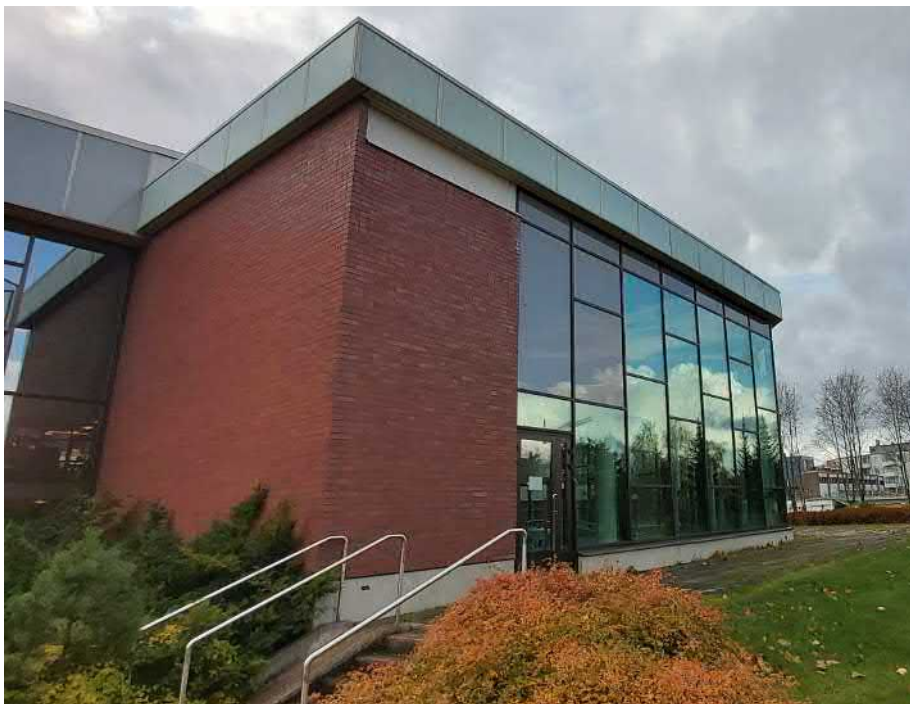
*Pohjoisen julkisivun laajennusosaa, joka edustaa 2000-luvun arkkitehtuuria. Yksityiskohdissa, kuten nauhamaisessa katossa, lasijulkisivussa ja julkisivun tiilipinnassa korostuvat rakennuksen alkupe-  
räiset elementit. Laajennusosa on säilynyt suunnitellun mukaisena.*

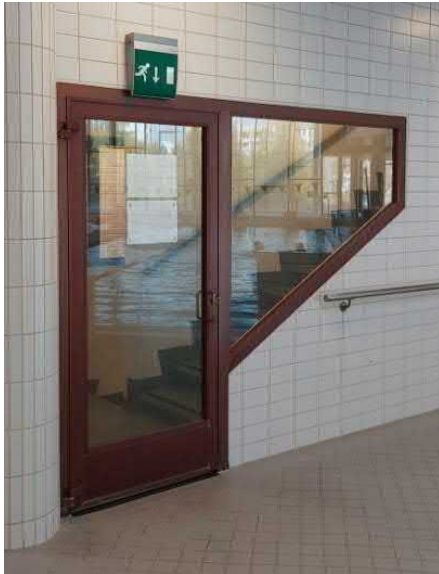
Allastasolta on yhteys uimahallitoimintojen pääportaikoon. Ovi ja ikkuna ovat alkuperäisten suunnitelmien mukaisia ja pielet alkuperäistä värimaailmaa. Rakennuksessa on alkuperäisenä säilyneitä ovia.

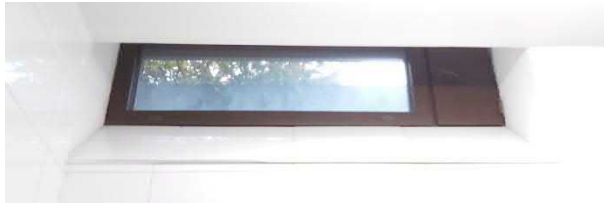
Painisalin pukuhuoneen yhteydessä on alkuperäinen ikkuna, jonka ilme noudattaa aikakauden nauhamaista tyyliä. Rakennuksessa on alkuperäisenä säilyneitä ikkunoita

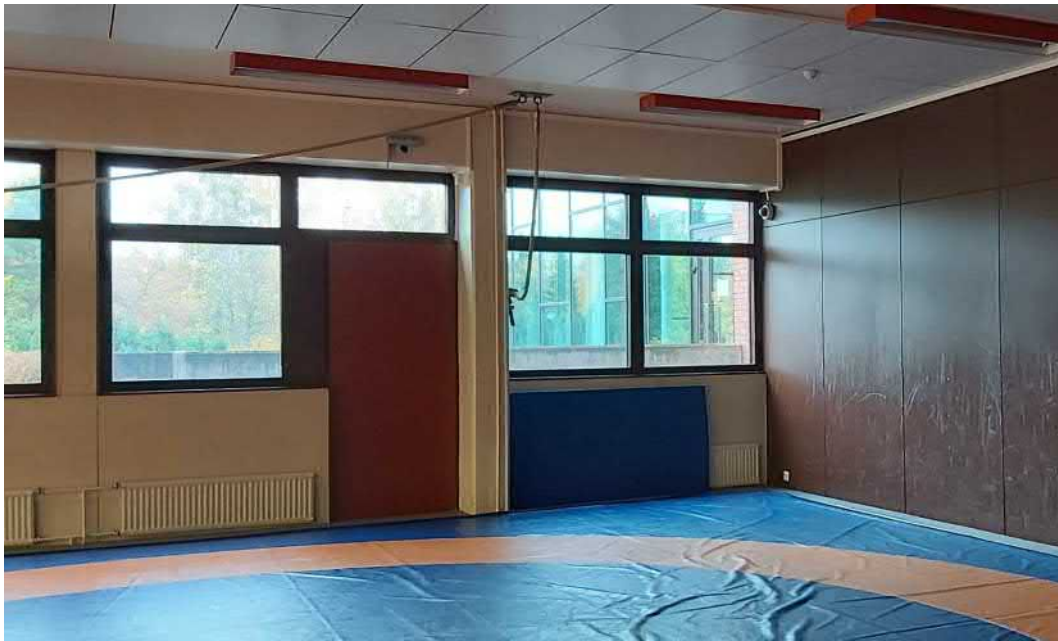
Painisalin alkuperäistä värimaailmaa, joka on aikakaudelle tyypillinen ruskean ja oranssin sävyineen. Rakennuksessa on alkuperäisenä säilyneitä tiloja. Alkuperäiset kattovalaisimet ovat pelkistetyt ja toistuvat useissa tiloissa eri värisinä.

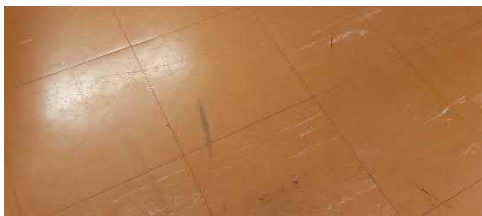
Kellarikerroksen alkuperäistä lattiaa, jota esiintyy rakennuksessa myös tummanruskeana. Rakennuksessa on alkuperäisenä säilyneitä pintamateriaaleja ja -värejä.

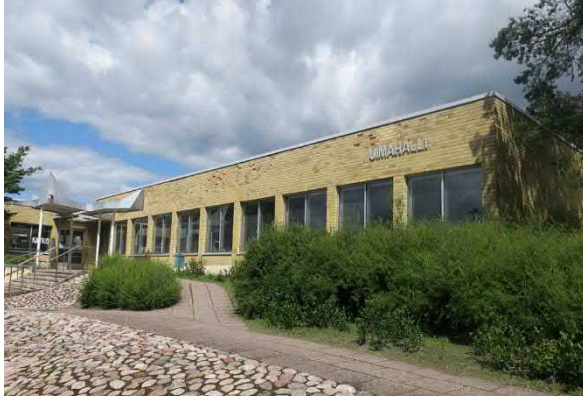
Keravan uimahallin pääsisäänkäynnin katoksessa on samaa muotokieltä ja materiaalia kuin Nokian uimahallin katoksissa. Keravan uimahalli on myös hahmoltaan horisontaalinen, jossa ikkunat kokonaisuutena muodostavat tiilijulkisivuun nauhamaisen elementin.

*Keravan vuonna 1980 valmistuneen uimahallin pääsisäänkäynti ja julkisivua. (kuva A-Insinöörien peruskorjaushankkeen materiaalista)*

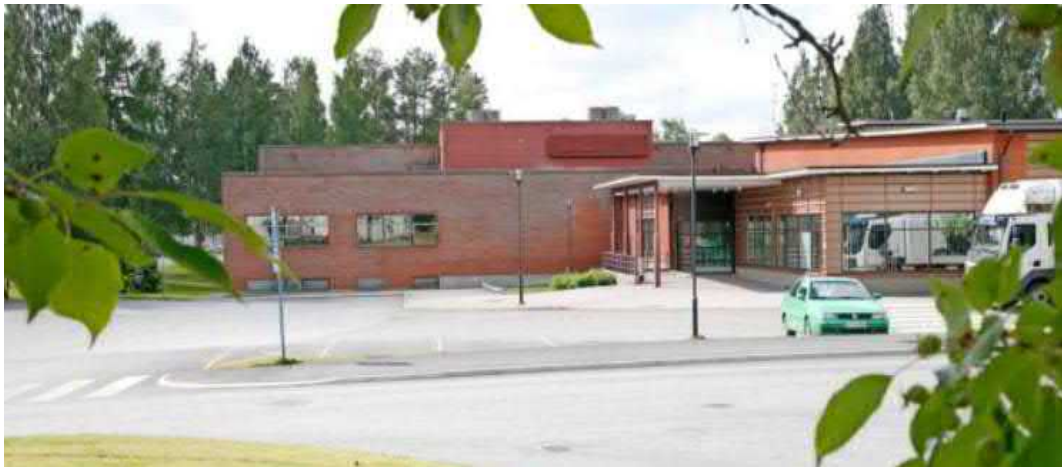
*Outokummun vuonna 1976 valmistuneen julkisivuiltaan punatiilisen uimahallin pääsisäänkäynti ja liikuntahallin osaa. (kuva Outokummun Seutu)*

Vertailukohteena toimii myös esimerkiksi Outokummun uimahalli, joka on valmistunut vuonna 1976, kuten Nokian uimahallikin. Outokummun uimahalli on julkisivuiltaan punatiilinen. Rakennuksen hahmo on horisontaalinen, ja siihen yhdistyy korkeampi liikuntahallin siipi. Uimahallin ikkunat ovat nauhamaiset, allasosastolla suuremmat valoa antavat.

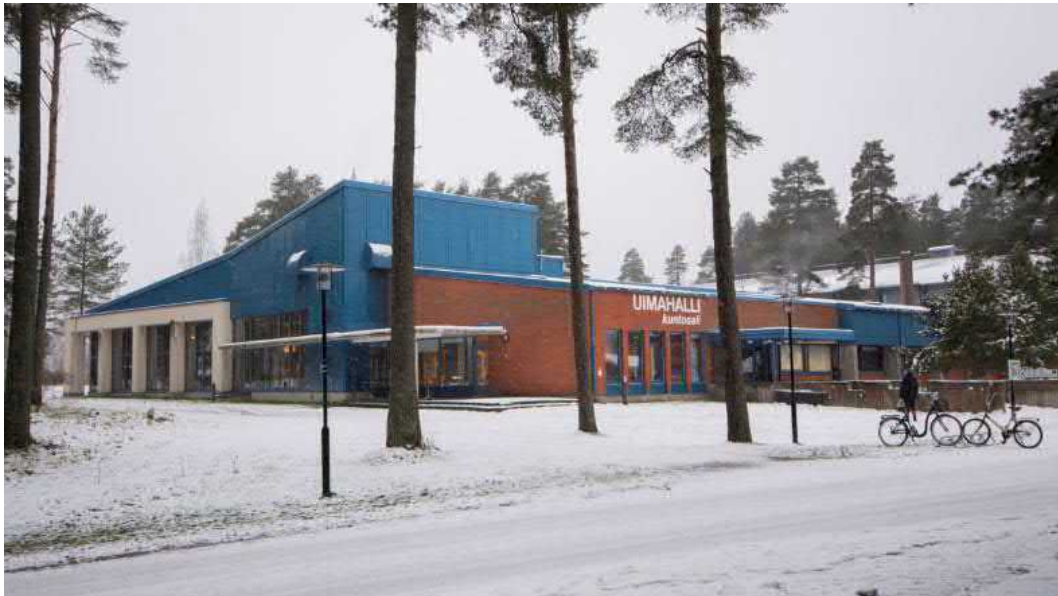
*lisalmen uimahallin punatiilistä osaa, joka muodostaa matalan horisontaalisen elementin, sekä korkeampi allasosaston massa, jossa kattomuoto tuo arkkitehtonista näyttävyyttä ja julkisivun lasipinnat valoa sisätiloihin. lisaalmeen on rakenteilla uusi uimahalli. (kuva yle.fi/uutiset)*
