ESTEETTÖMYYS SELVITYS

Hankkeen nimi: Nokian uimahalli

Kunta: Nokia

Päivämäärä: 16.7.2021

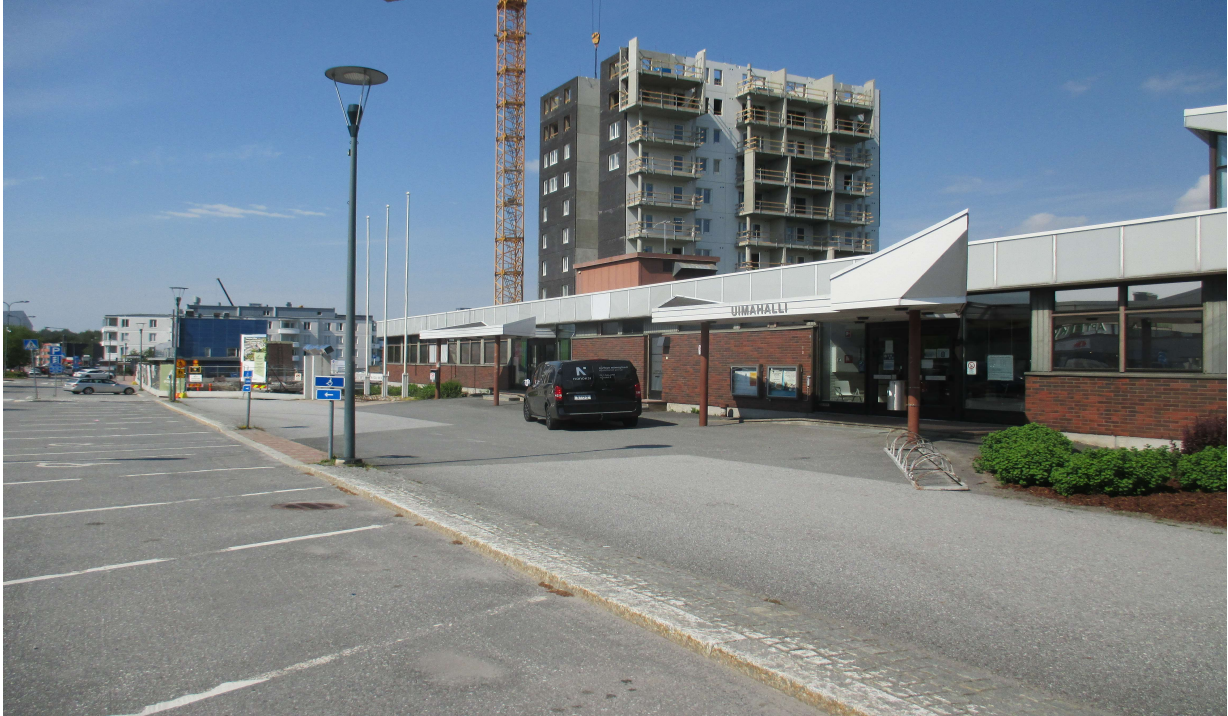
Lopputarkastus: Luiskassa ei ole kaiteita tai suojareunaa ja ovien avausnappi sijaitsee huonosti keskellä luiskaa. Ulko-oven kynnykset on liian korkeita. Sisäänkäynti luiskan kautta on hankalaa mutkittelu vuoksi.

Uimahallin pääsisäänkäynti ja autopaikat kadun varressa.

- Pääsisäänkäynti:
Nykyinen luiska puretaan ja maanpintaa nostetaan tasaisesti koko etupihalla niin, ettei erillistä luiskaa tarvita.
Käyttöoviin asennetaan sähköiset avauspainikkeet.

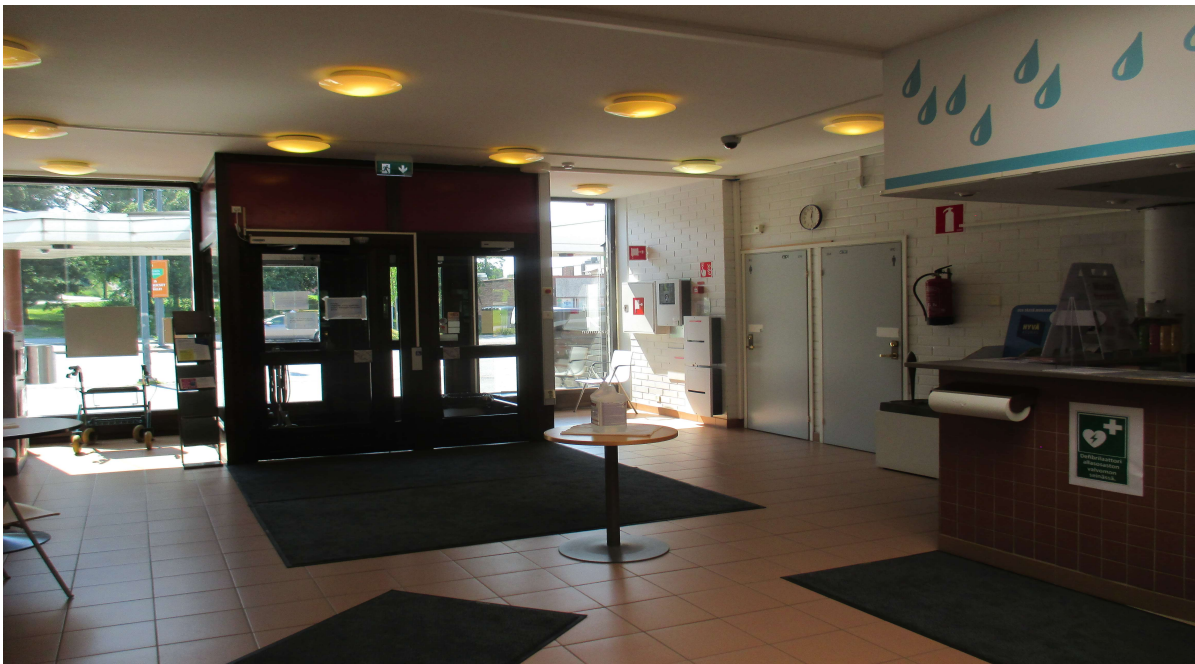
Lopputarkastus: Palvelupisteellä ei ole induktiosilmukkaa. Tiski on korkea, mutta sen jatke kahvilan myyntitiski on matalalla.

Sisäänkäyntiaula

- Induktiosilmukka ja akustiikka:
Aula- ja katsomotilaan asennetaan induktiosilmukka.
Allasosaston akustiikkaa parannetaan lisäämällä kattoon ja seinien yläosaan ääntävaimentavaa materiaalia.

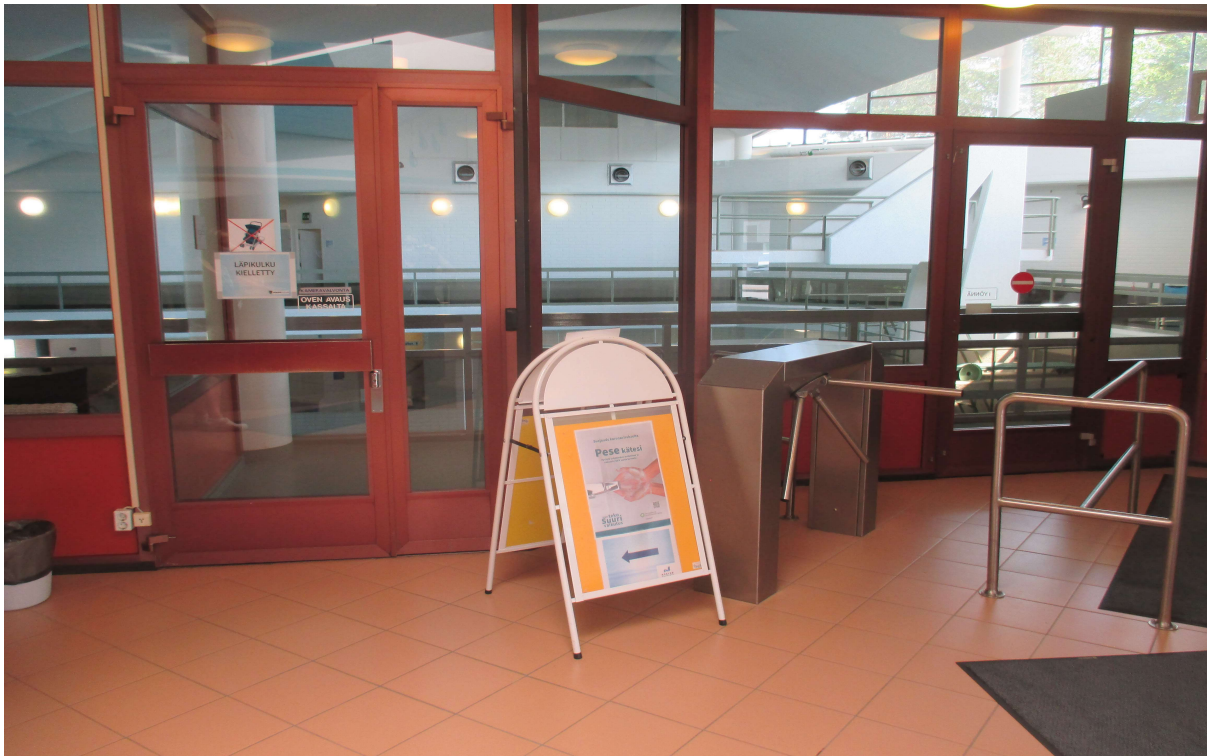
Sisäänkäynnit uimahalliin

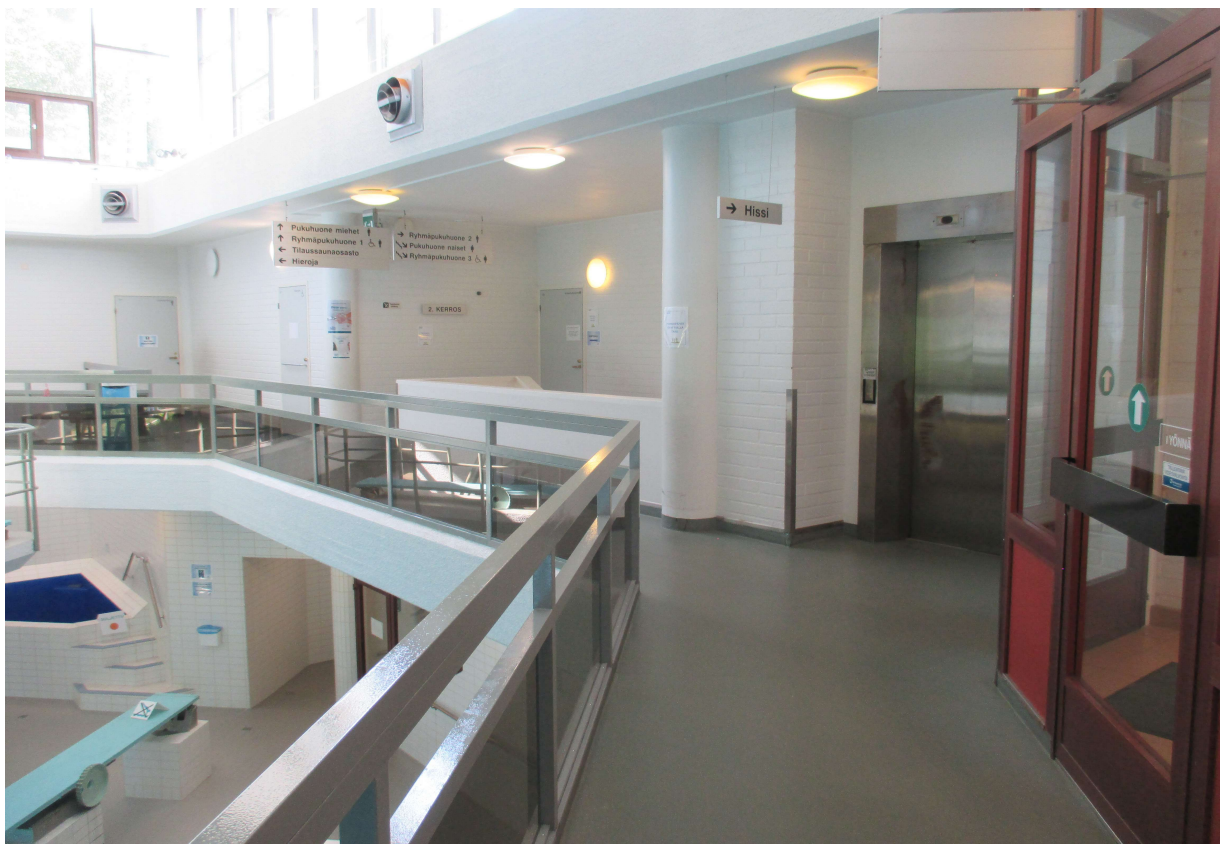
Lopputarkastus: Portaiden nousu ja etenemä ovat suunnitteluaikeensa säännösten mukaiset, jyrkemmät kuin nykyosuusitukset. Askelman kontrasteipit ovat osin huonokuntoiset, käsijohde vain toisella reunalla. Hissi on epä-kunnossa monta kertaa vuodessa, jolloin liikuntaesteisten kulku allasosastolle tuottaa ongelmia.

Hissi ja 2. kerroksen kulkuparvet

- Kellarikerroksen toimisto- ja varastotilat:
Tutkitaan mahdollisuuksia rakentaa liikuntaesteisille soveltuva kulkureitti kellariin.
- Varusteiden lisääminen:
Lisätään käsijohteita portaisiin ja pääkulkureiteille, puku- ja pesutiloihin.
Uusitaan porrasaskelmien jarruteipit.

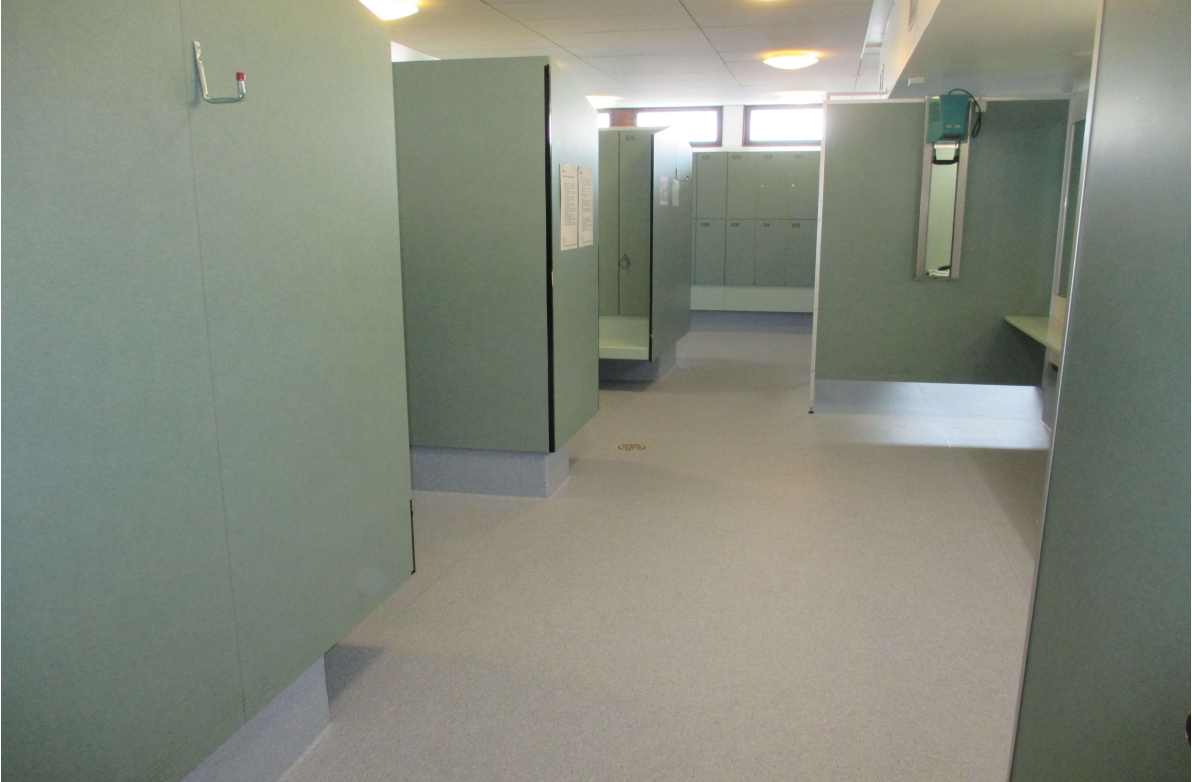
Lopputarkastus: Tilaopasteet ovat ainoastaan tilojen ovissa. Miehillä ja naisilla on omat esteettömiksi tarkoitetut puku-, pesu- ja wc-tilat, saunat ovat pääpukutilojen yhteydessä. Saunojen vapaa tila (pyörätuolille) on ahdas Esteettömissä pukutiloissa on liian korkeat kynnykset aputiloihin. Kiinteät penkit haittaavat lukittaville lokerikoille pääsyä.

Pukuhuone

- Liikuntaesteisten puku- ja pesutilat:
Poistetaan osa kiinteistä penkeistä, jolloin saadaan enemmän tilaa käyttäjille ja apuvälineiden (suihkutuoli tms) säilyttämiseen.
Parannetaan liian korkeita kynnyksiä käyttäjäystävällisemmiksi.
Tutkitaan mahdollisuuksia rakentaa liikuntaesteisille miehille puku- ja pesutila 1. kerrokseen.

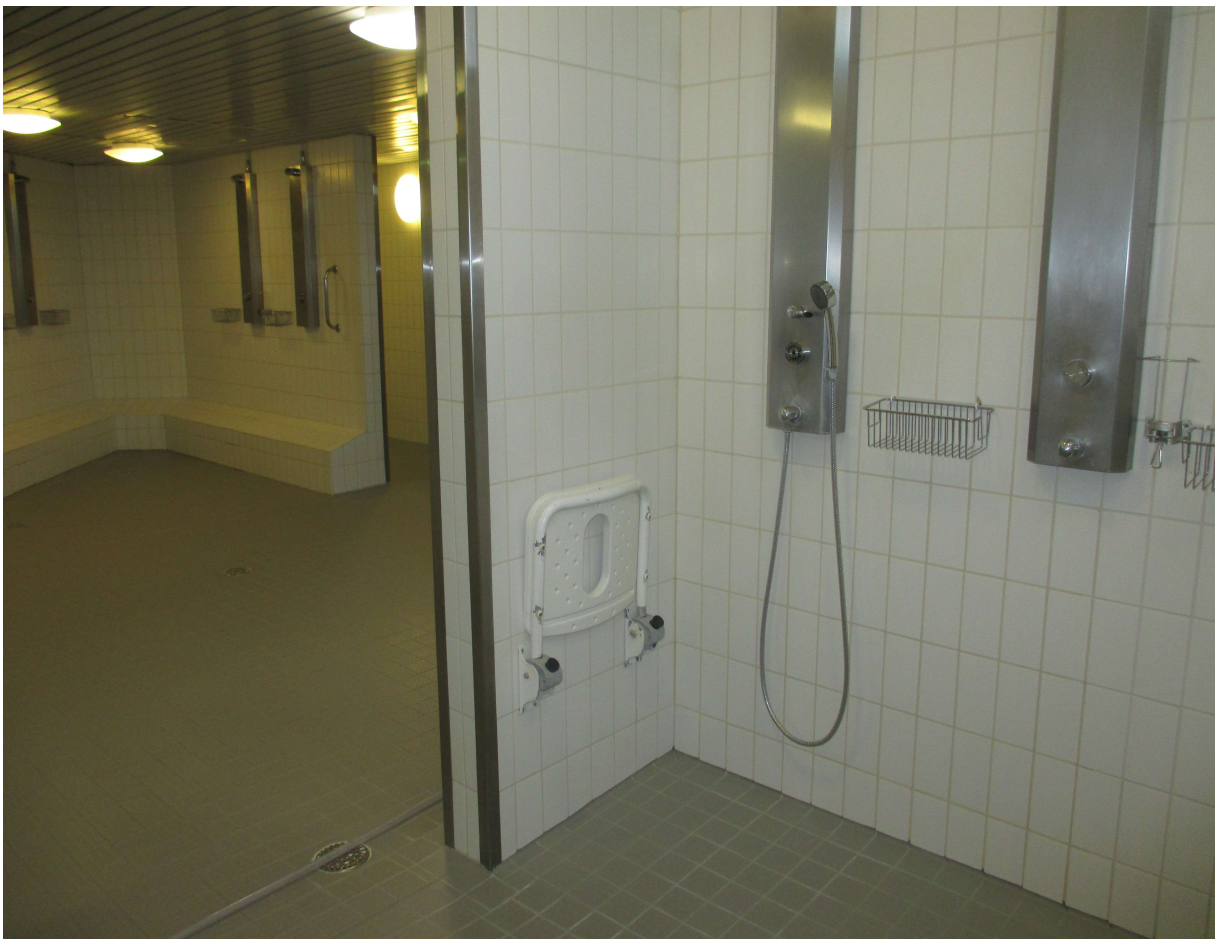
Pesuhuone

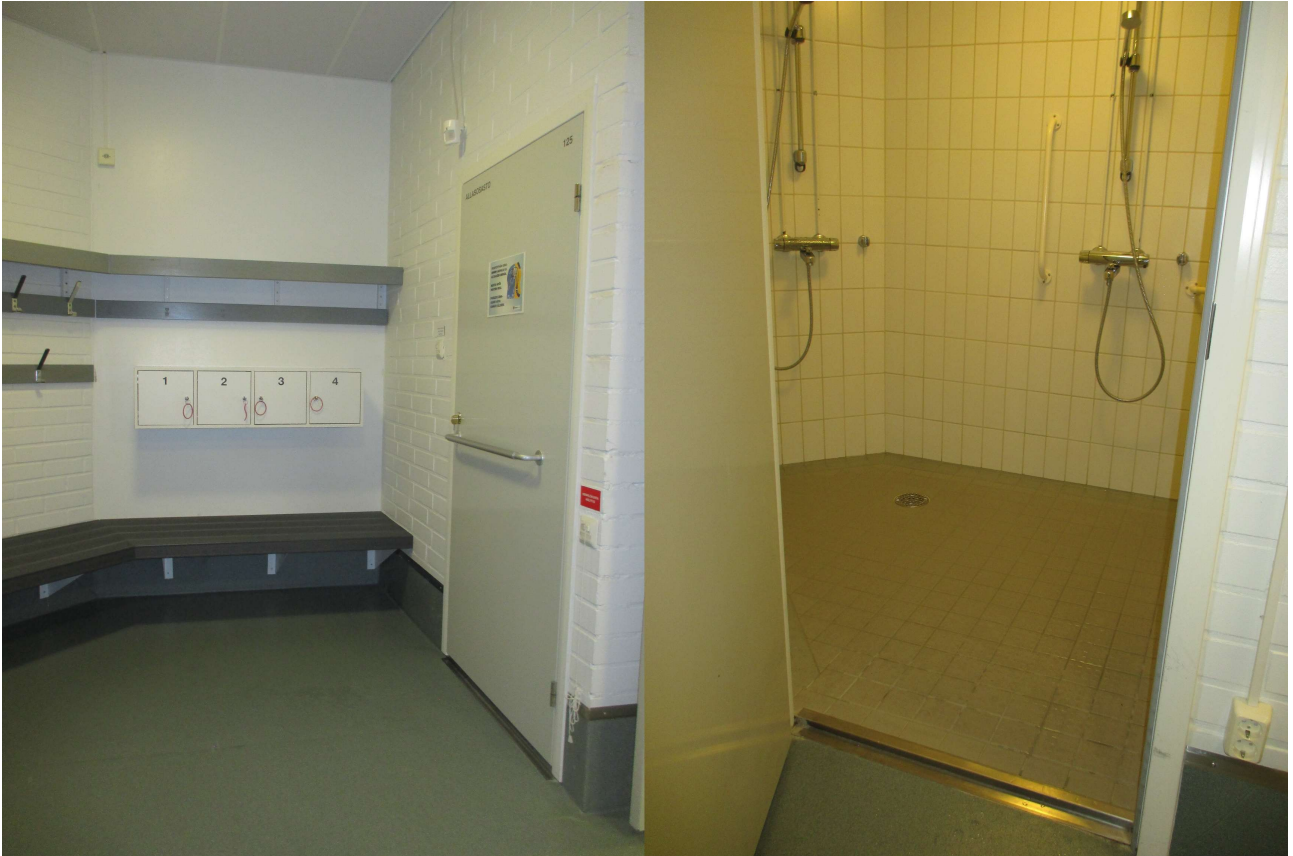
Puku- ja pesuhuone liikuntaesteisille

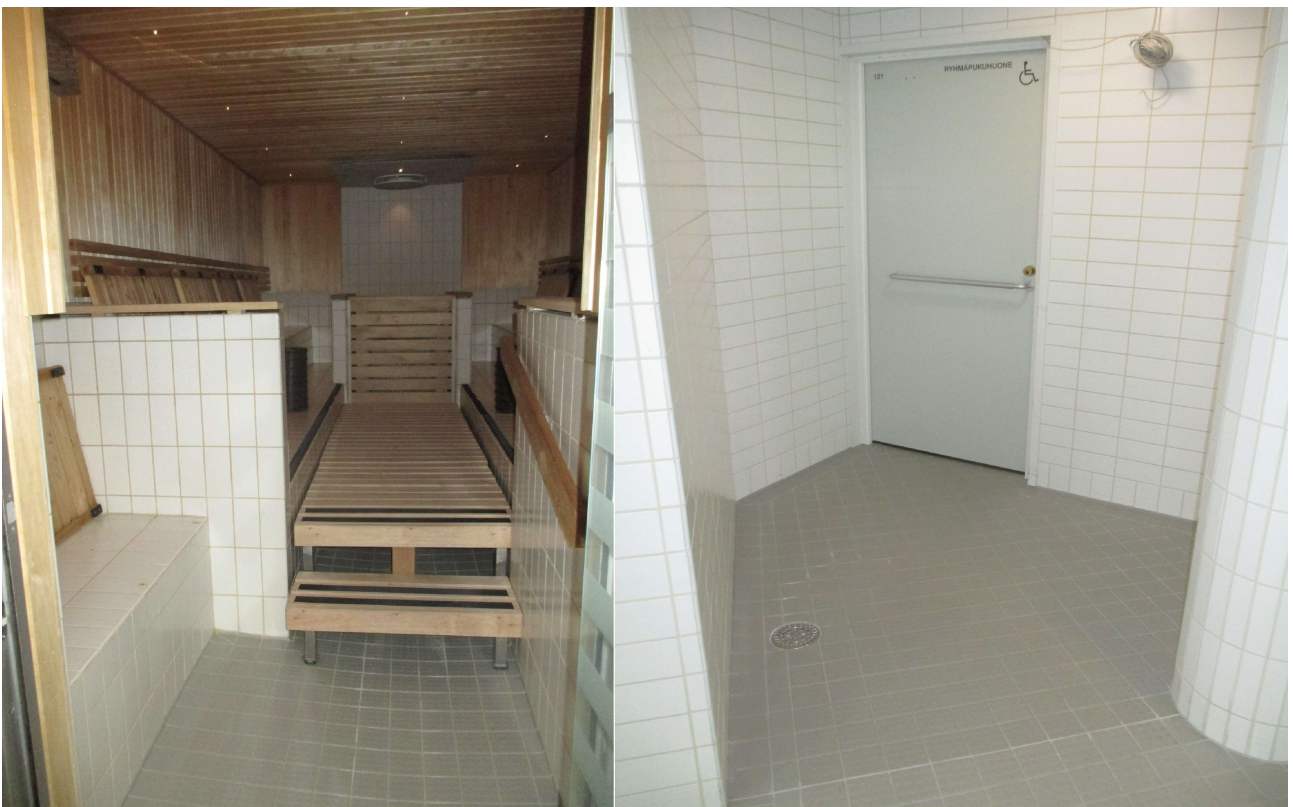
Sauna ja kulku naisten pukutilaan (liikuntaesteiset)

- Uimahallin tilaussaunat:
Korjataan vähintään toinen saunaosastoista ja wc-tila myös liikuntaesteiselle käyttäjälle sopivaksi.
- Uimahallin muut liikuntatilat:
Rakennetaan liikuntatilojen läheisyyteen inva-wc.

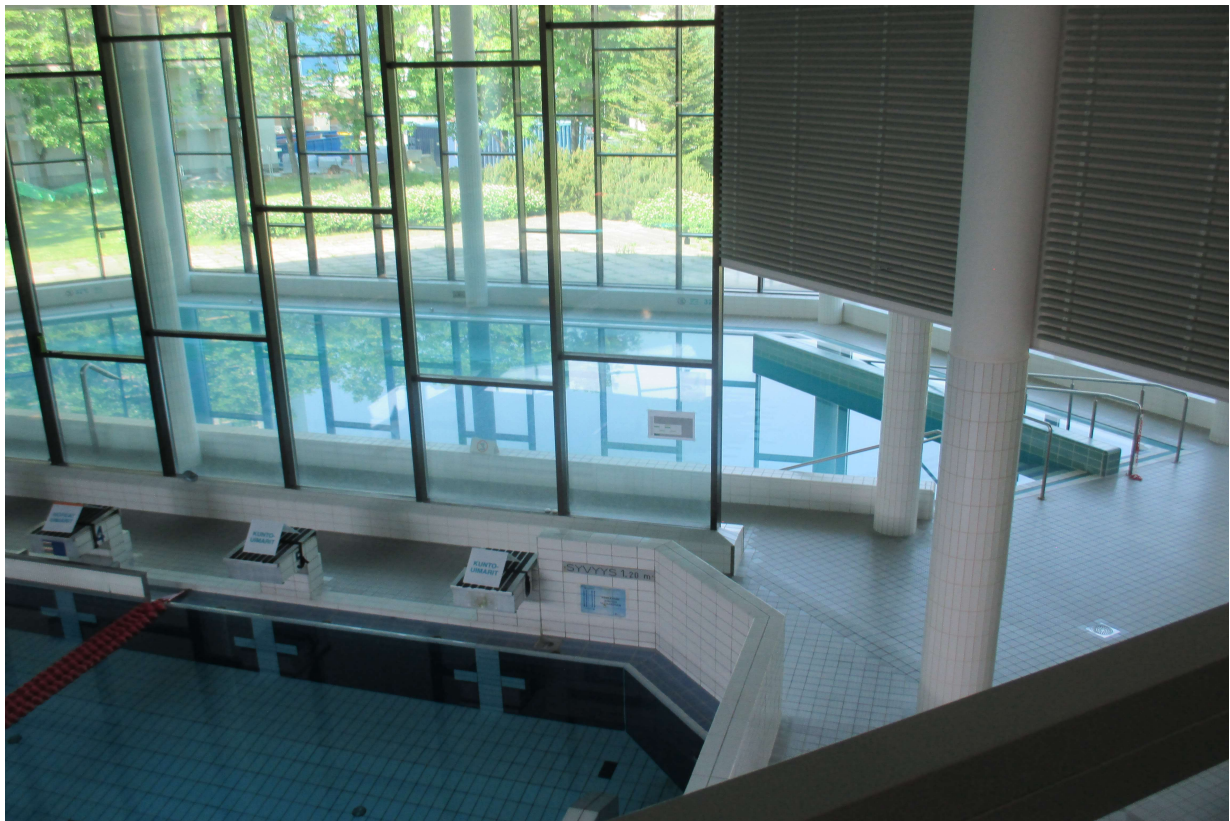
Lopputarkastus: Uimahallin kuntoaltaaseen on useammat portaat ja terapia-altaaseen loivat portaat ja luiska. Hallin liikuntatilojen yhteydessä on vain pieniä wc-tiloja ja kuntosalin välinevarastoon on portaat. Liikuntatilojen yleisvalaistus voisi olla parempi. Uima-allastila on kovin kaikuista.

Allas, jossa loivat portaat ja luiska.
