RAPORTTI

NOKIAN KESKUSTAN MODERNI RAKENNUSPERINTÖ

2020-11-9

SWECO INFRA & RAIL OY

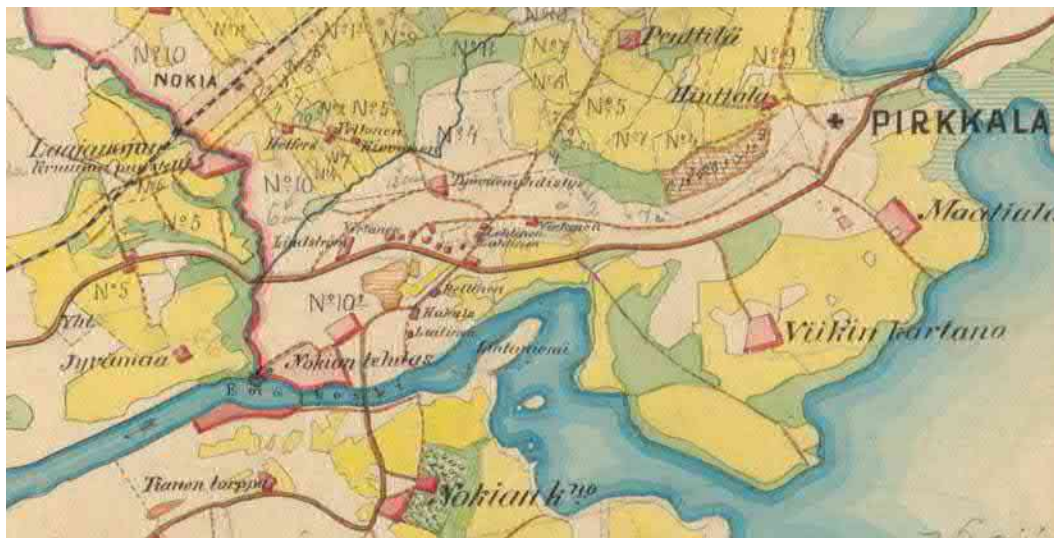
Kuva: 4 Pitäjänkartta vuodelta 1924. 1920-luvun alussa Nokian rautatieaseman ja Emäkosken äärelle sijoittuneen tehdasalueen välissä on suurelta osin maaseutumaista asumista ja viljelyksiä. Harjukadun varrelle on syntynyt rakennustihentymä.

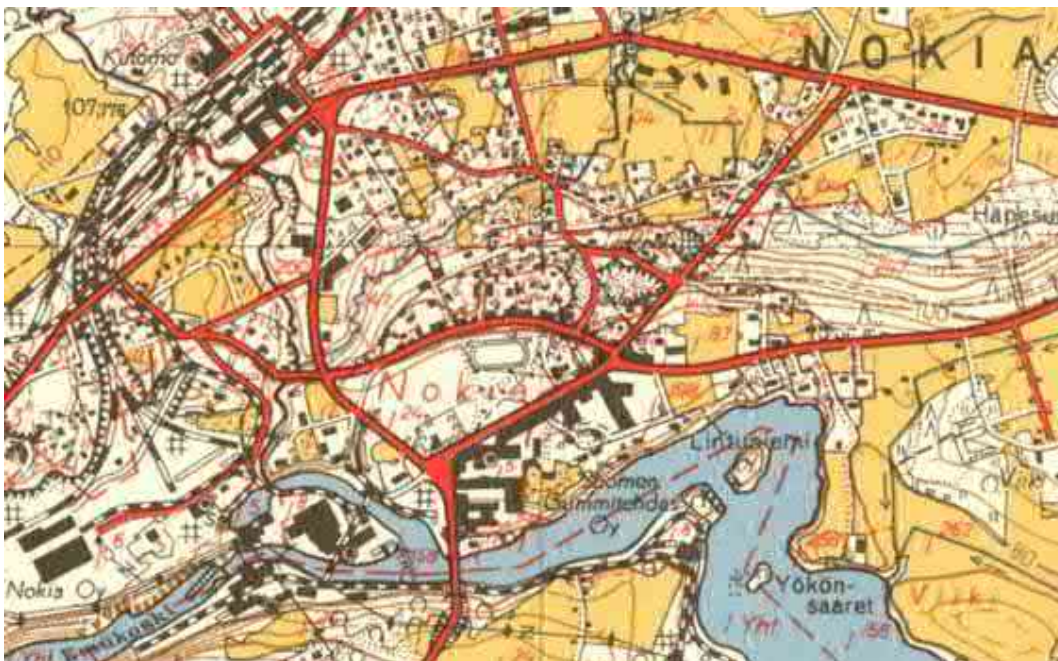
Kuva: 11 Ote maanmittauslaitoksen peruskartalta vuodelta 1954 (c) Maanmittauslaitos. Taajama on muodostunut rautatieaseman ja Emäkosken rannan tehdasalueiden väliin. Souranderintie on rakentunut yhdistämään teollisuutta, rautatieasemaa ja keskeisiä liikenteen pääväyliä. Poutuntien rakennukset ovat peltoalueen keskellä Nokianvaltatien varrella avoimessa maisemassa. Nykyisen Harjukadun varrella on kauppalaan keskustan tiivis liikerakentaminen. Urheilukenttä on sijoitettu tehtaan ja taajaman väliin. Nokianvaltatien ja nykyisen Harjukadun välissä on pientaloasumista ja viljelyaukeita.

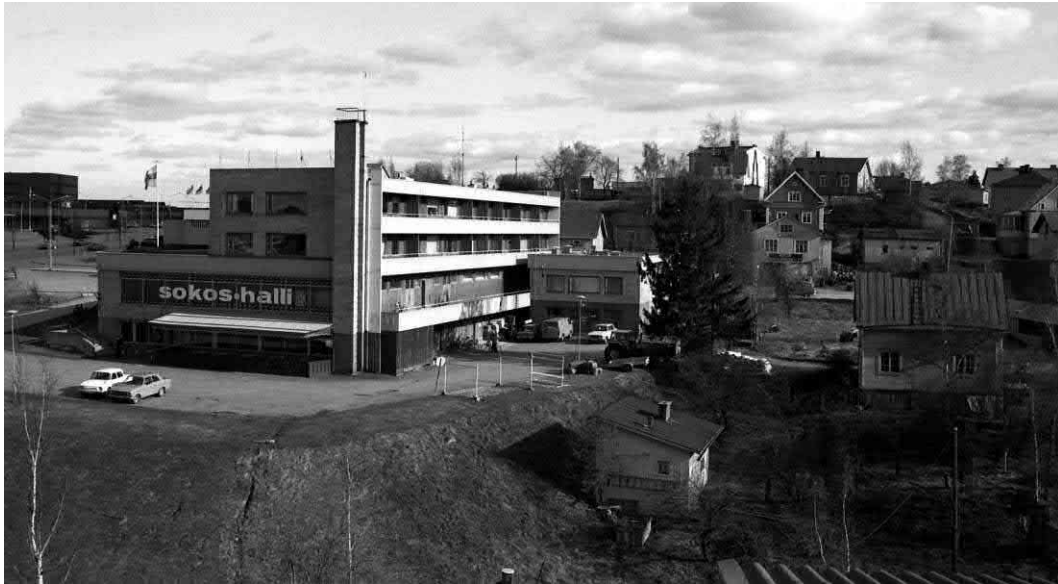
Kuva: 15 Nokian harjua vuonna 1982. Kuvassa vasemmalla inventoinnin kohde nro 4 Välikatu 14 liikerakennus vuodelta 1968. Valokuva Tuomas Koponen <https://oloneuvos.kuvat.fi/>.

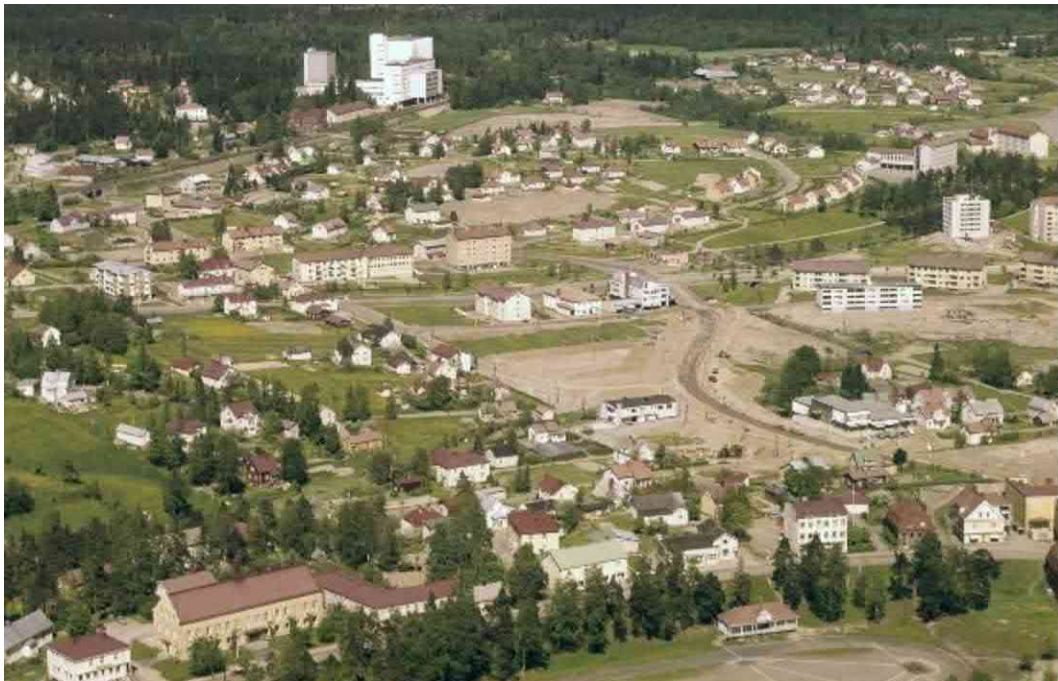
Kuva: 16 Nokian keskustaa etelästä ilmasta kuvattuna 1964. Edustalla Harjukatu. Ilmakuvasta näkyy osoitteessa Härkitie 10 sijaitseva 1960-luvun liikerakennus sekä purettu kansallispankin rakennus. Nokianvaltatien ja Härkitien risteyksessä Kauppakadun liikerakennukset. Myös Poutunpuiston pohjoispuolen lamellikerrostaloista ensimmäinen on rakenteilla. 1950-60 -luvun rakentaminen erottuu kuvasta valkoisena. Ilmakuva SIK Oy (c) Nokian kaupungin kokoelmat.

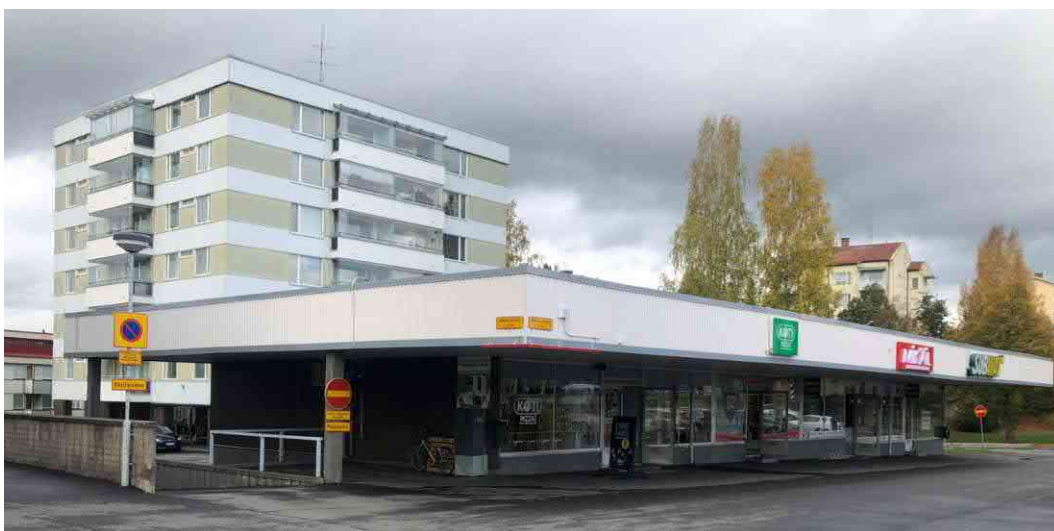
Kuva: 17 1960-luvulla rakennettu ns. Salamantalo ja siihen liittyvä yksikerroksinen tasakattoinen liikekiinteistö Välimäenkadun ja Nokianvaltatien risteyksessä.

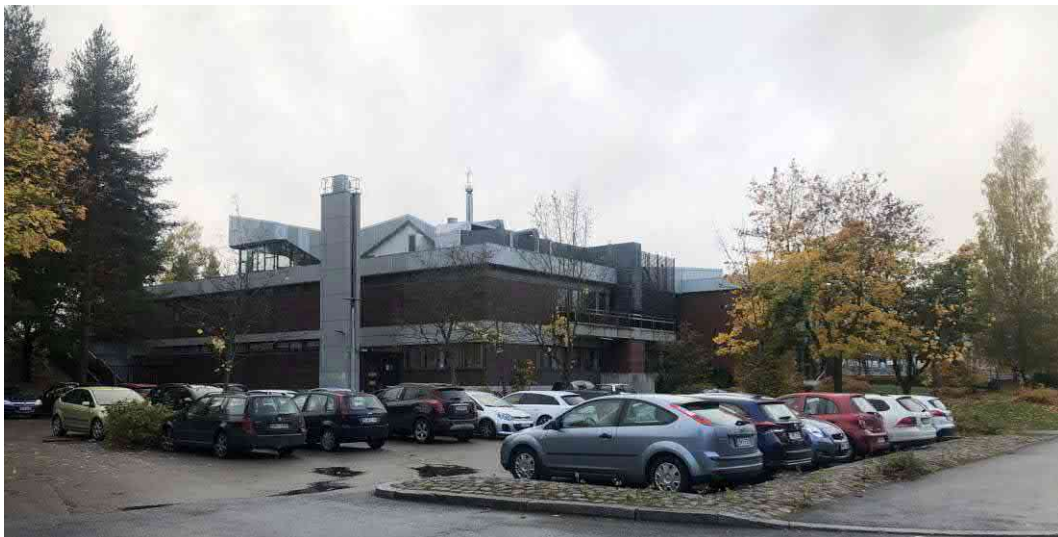
Kuva: 24 Vuonna 1976 rakennettu Nokian keskustan punatiilinen uimahalli.

Kauppalan aikana rakennetun Pirkkalaistorin alapuolelle rakennettiin 1970-luvulla Välikatu, joka yhdessä Pirkkalaistorin kanssa muodosti Nokian ydinkeskustaan torikeskustyyppisen ostoskeskuksen, jossa palvelukokonaisuus rakentui erillisistä liikerakennuksista. Välimäenkadun ja Välikadun risteykseen sijoittui myös vuonna 1976 rakennettu uimahalli.

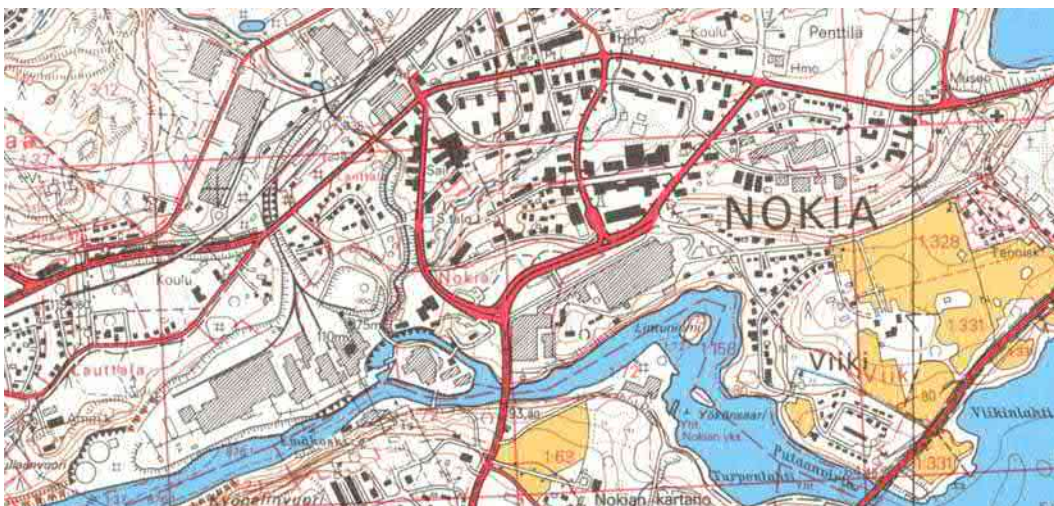
Kuva: 30 Ote maanmittauslaitoksen peruskartalta vuodelta 1991 (c) Maanmittauslaitos. 1990-luvulle tultaessa tilanne on säilynyt pitkälti samana kuin vuonna 1980.

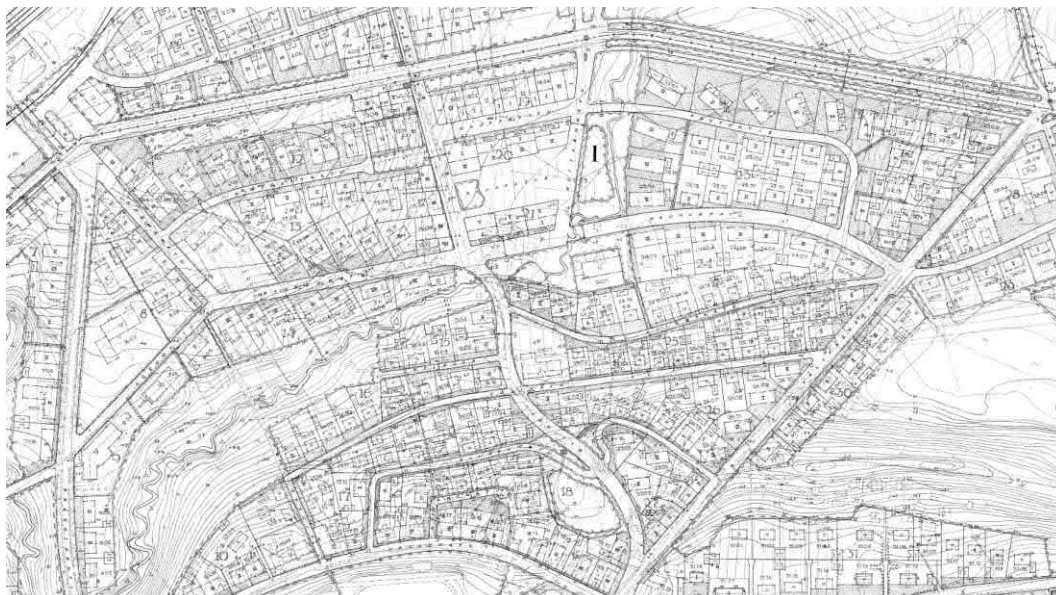
Kuva: 32 Ote Meurmannin vuoden 1941 asemakaavasta selvitysalueen kohdalta.

Arkkitehti Meurman oli Alvar Aallon ohella Suomessa 1940-luvulla asemakaavoituksen uudistajia. Molemmat suunnittelijat olivat tutustuneet amerikkalaiseen aluesuunnitteluun, Meurman myös saksalaiseen. Maaperäolosuhteet, maastonmuodot, vihervyöhykkeet ja valon suunnat pyrittiin huomioimaan suunnittelussa. Meurmannin asemakaava vuodelta 1941 kuvastaa näitä suunnitteluihanteita. Meurman pyrki yhtäjaksoisilla viheralueilla jakamaan kauppalan osiin ja jätti myös vapaat rannat rakentamattomiksi. Uusien kokoojakatujen solmukohtaan Kavolinkadun alueen ja Poutuntien väliin sijoitettiin Nokian kaupan keskittymä; Korkeenmäenkatu, Kauppakatu ja Kuitaankatu, sekä niiden väliin sijoittuva kauppatori (nk. Härkitori). Nokianvaltatie osoitettiin leveäksi bulevardimaiseksi väyläksi, jota Poutuntien kerrostalot reunustivat istutettavan alueen keskellä. Maununkatu

Otto I. Meurmannin ensimmäisen asemakaavan periaatteet ovat osittain toteutuneet selvitysalueella. Poutuntien varteen on sijoitettu väljästi kerrostaloja, vaikkakin rakennukset ovat pääosin kerroksen suunniteltua korkeampia. Meurman oli suunnitellut uuden kaupan keskuksen torialueineen Kylmänojan pohjoispuolelle uuden valtamaantien ja keskeisten uusien kokoojakatujen solmukohtaan. Tältä osin asemakaava toteutui ainoastaan Nokianvaltatiehen rajautuvien korttelien osalta. Myös kaduista Korkeemäenkatu ja Kauppakatu ovat toteutuneet. Torikauppa ns. Härkitorilla ei käynnistynyt, sen sijaan suunnitellun torin paikalle rakennettiin huoltamo. Myöhemmin 2000-luvulla alueelle on rakentunut asuinkerrostaloja.

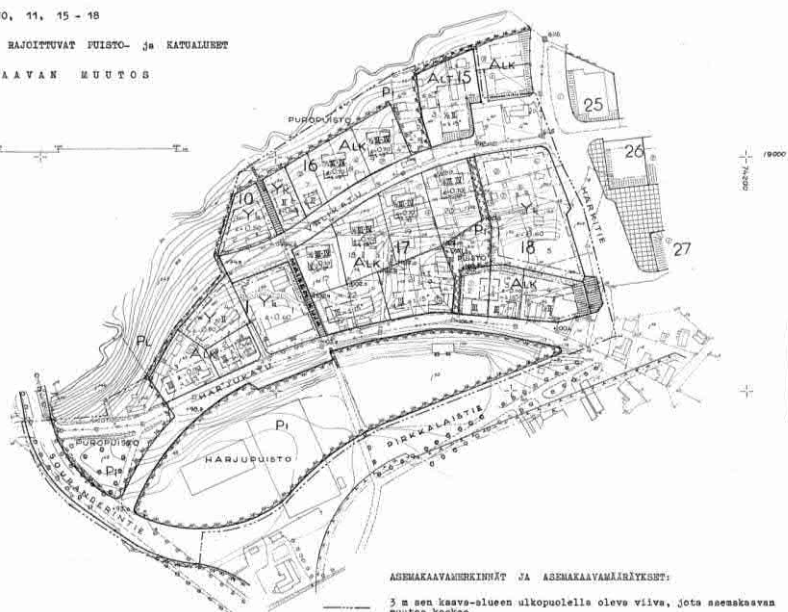
Kuva: 36 Ote Aarno Hakasen laatimasta 1. Kauppalanosan asemakaavamuutoksesta vuodelta 1963, jossa on mahdollistettu Poutuntien 1960-luvun lamellitalojen rakentaminen ja osittain Poutunpuisto. Maununkadun on alun perin ollut tarkoitus jatkaa kerrostaloalueen eteläpuolella.

Vuoden 1963 asemakaavamuutos Kauppalan 1 kaupunginosaan osoittaa mm. uuden Pirkkalaistien teollisuusalueen ja Harjukadun väliin sekä Harjukadun ja Välikadun rakennuskannan purkavan uudistamisen. Harjun alueelle on osoitettu asuin- ja liikerakentamiseen tarkoitettuja kerrostaloja, mutta asemakaava ei ole pitkältikään toteutunut.

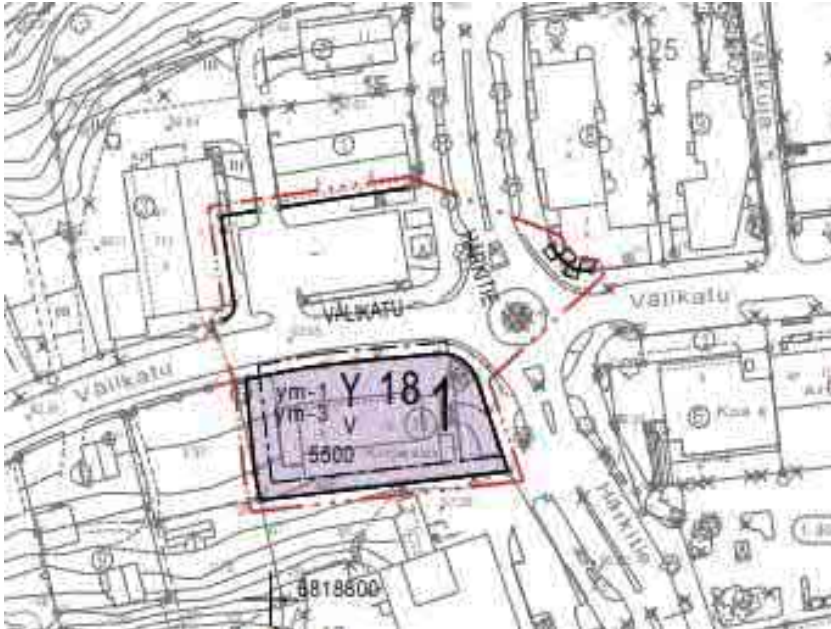
Kuva: 44 Uuden kirjaston rakentamisen ja vanhan kirjaston purkamisen mahdollistava kaavamuutos vuodelta 2015. Uusi kirjasto on valmistunut Välikadun ja Härkitien risteykseen vuonna 2019.

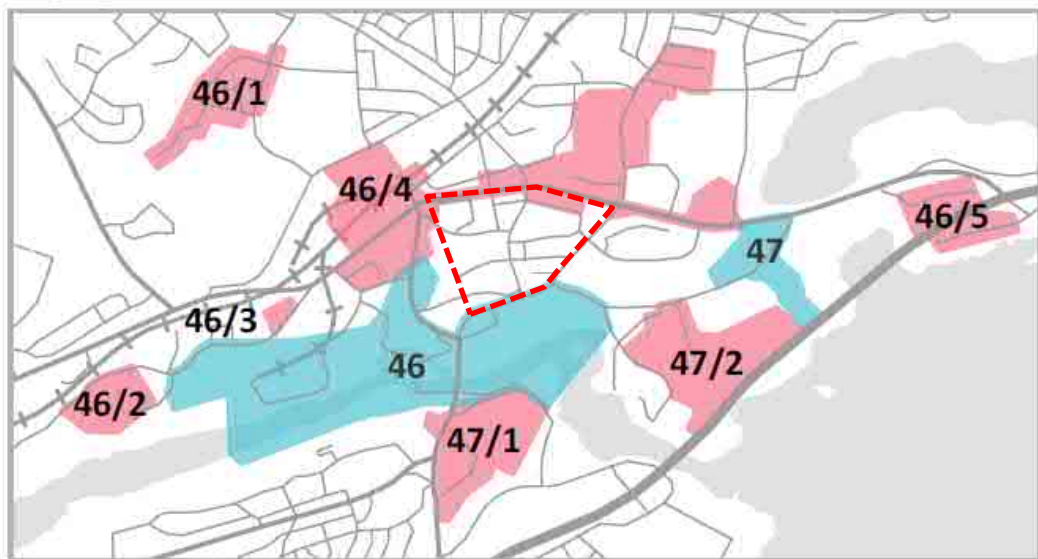
Kuva: 50 Pirkanmaan maakuntakaava 2040 liitekarta 12b, jossa on osoitettu Nokian valtakunnallisesti merkittävät (sininen rasteri) ja maakunnallisesti merkittävät (punainen rasteri) rakennetut kulttuuriympäristöt. Selvitysalue on rajattu karttaan punaisella. Sen osalta ainoastaan Poutuntien asuinrakennukset kuuluvat maakunnallisesti tai valtakunnallisesti merkittävien rakennettujen kulttuuriympäristöjen joukkoon.

Maakuntakaavassa valtakunnallisesti ja maakunnallisesti merkittävät rakennetut kulttuuriympäristöt reunustavat selvitysalueetta. Pohjoisessa Nokianvaltatien varsi on merkitty maakunnallisesti merkittäväksi ja etelässä Pirkkalaistien varsi valtakunnallisesti merkittäväksi kulttuuriympäristöksi. Selvitysalueella sijaitsee maakunnallisesti merkittäväksi kulttuurialueeksi luokiteltu 1950-luvulla rakennetut Poutuntien aravatalot.

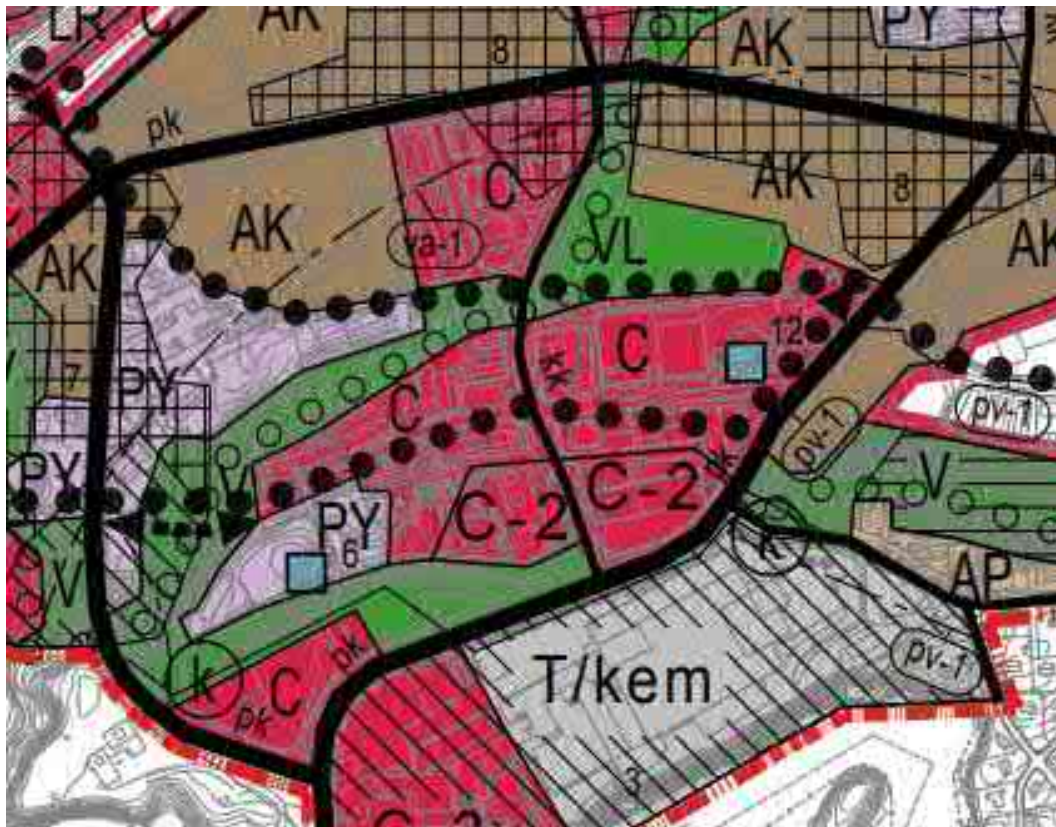
Kuva: 51 Ote Keskustan osayleiskaavasta 2030 (hyväksytty 10.9.2012).

Alueella on voimassa Keskustan osayleiskaava 2030 (hyväksytty 10.9.2012). Siinä selvitysalue on valtaosin merkitty keskustatoimintojen (C) ja liiketilapainotteisten keskustatoimintojen (C-2) alueeksi. Nokianvaltatien varressa selvitysalueen koillis- ja luoteisosa on merkitty kerrostalovaltaiseksi asuntoalueeksi (AK), joista koillisessa Poutuntien ja Kauppakadun pohjoispuoli on lisäksi merkitty kaupunkikuvallisesti arvokkaaksi alueeksi. Kaupunkikuvallisesti arvokkaan alueen suunnittelumääräyksen mukaan alueen kehittämisessä, suunnittelussa ja rakentamisessa lähtökohtana tulee olla alueen arvopohjan säilyminen. Alueen käytössä tapahtuvan muutoksen on sovellettava alueen historialliseen kehitykseen ja aluetta täydennettäessä uusi ja vanha rakennuskanta on huolellisesti sovitettava yhteen.

Selvitysalueen rakennuskannasta uimahalli on osoitettu sinisellä kohdemerkinnällä nro 12 kulttuurihistoriallisesti merkittäväksi rakennukseksi kr, jonka suojelun tarve on selvitettävä rakennusta koskevan toimenpiteen tai asemakaavahankkeen yhteydessä.

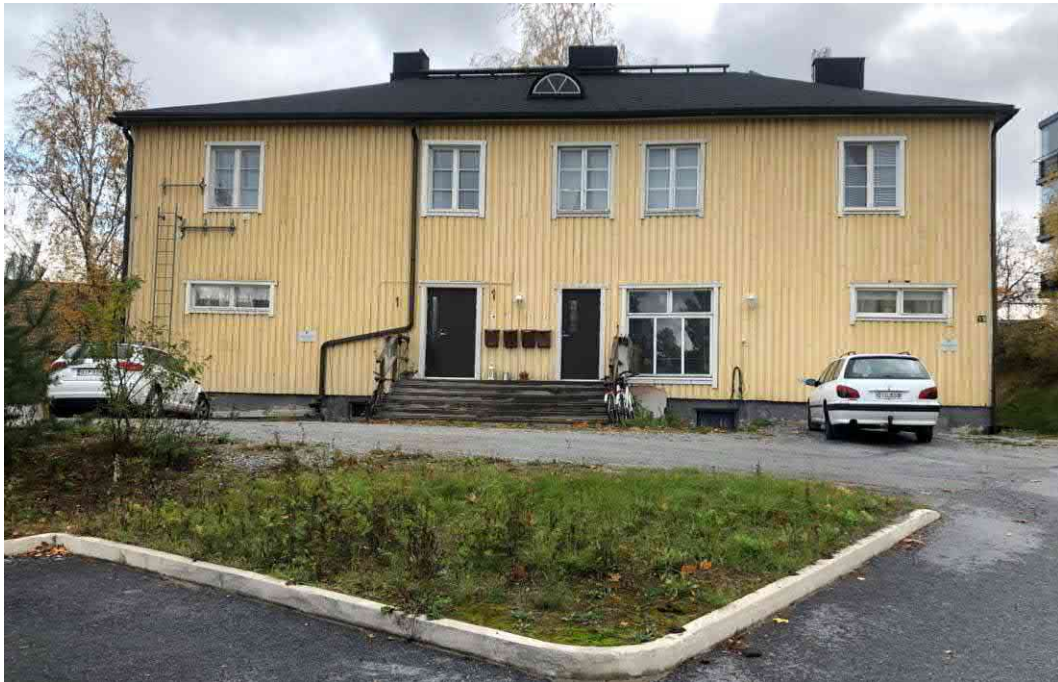
Kuva: 52 Selvitysalueen ainoa asemakaavalla suojeltu rakennus Santamaan asuinkerrostalo.

MRL:n perustuvalla asemakaavallisella suojelulla on selvitysalueella suojeltu yksi rakennus (sr-7). Merkinnällä on osoitettu kulttuurihistoriallisesti ja ympäristökuvan kannalta merkittävä rakennus, jota ei saa purkaa. Rakennukseen ei saa tehdä sellaisia korjaus- tai muutostöitä, jotka turmelevat rakennuksen ulkoasua ja arvoa. Kohde sijaitsee Nokian kaupungin 1. kaupunginosan korttelissa 17 Välikadun ja Harjukadun välisellä kerrostalovaltaisella asuntoalueella (AK). Santamaan asuinkerrostalo on rakennettu 1920-luvulla ja on kulttuurihistoriallisesti arvokas edustaen harjualueen harvalukuiseksi käynnyttä historiallista, vanhasta keskustarakenteesta kertovaa rakennuskantaa.

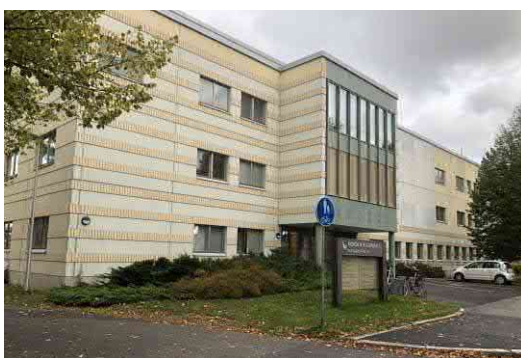
Kuva: 67 Kaupungin virastotalon (kohde nro 8) julkisivu Harjukadulta

Kaupungin entinen elävä pääkatu, Harjukatu, on hiljentynyt ja jäänyt liikenteellisesti syrjään. Sen varrella selvitysalueella sijaitsee nelikerroksinen uusi asuinkerrostalo ja kaupungin virastotalo vuodelta 1993 (inventointikohde nro 8). Sen vieressä selvitysalueen ulkopuolella on Nokian kaupungintalo 1930-luvulta. Harju laskee Harjukadun eteläpuolella jyrkästi kohti Pirkkalaistietä ja sen reunalla kohoavia tehdasrakennuksia.

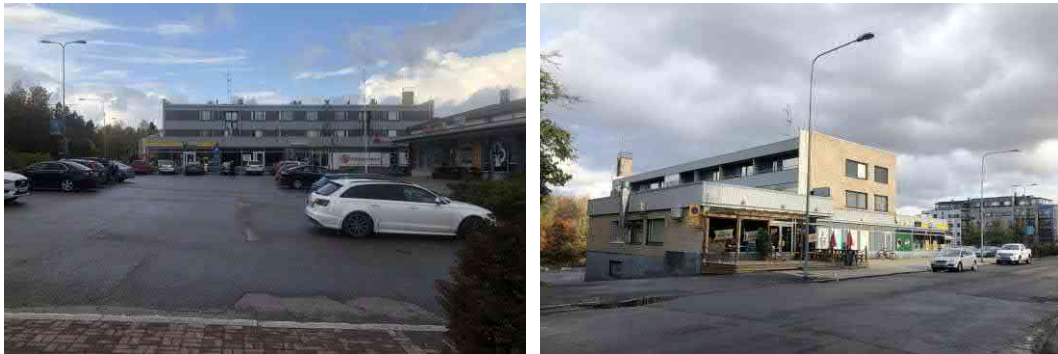
Kuva: 69 Entinen Sokos-halli (inventointikohde nro 4) rajaa Toivontoria länsipuolelta.

Inventoidut kohteet nro 3, 4 ja 5 Välikadun ja Härkitien risteyksessä ovat rakentuneet vuoden 1963 asemakaavamuutoksen perusteella, jossa Välikatua jatkettiin Härkitien länsipuolelle. Rakennusten väliin muodostuu aukio, Toivontori, jota koristaa Arto Lappalaisen patsas "Joukkosydän". Tori on asfaltoitu parkkikenttä. Toivontorin eteläpuolelle on puretun kirjastorakennuksen tilalle valmistunut vuonna 2019 arkkitehtonisesti korkeatasoinen ja näyttävä kirjasto- ja kulttuuritalo Virta.

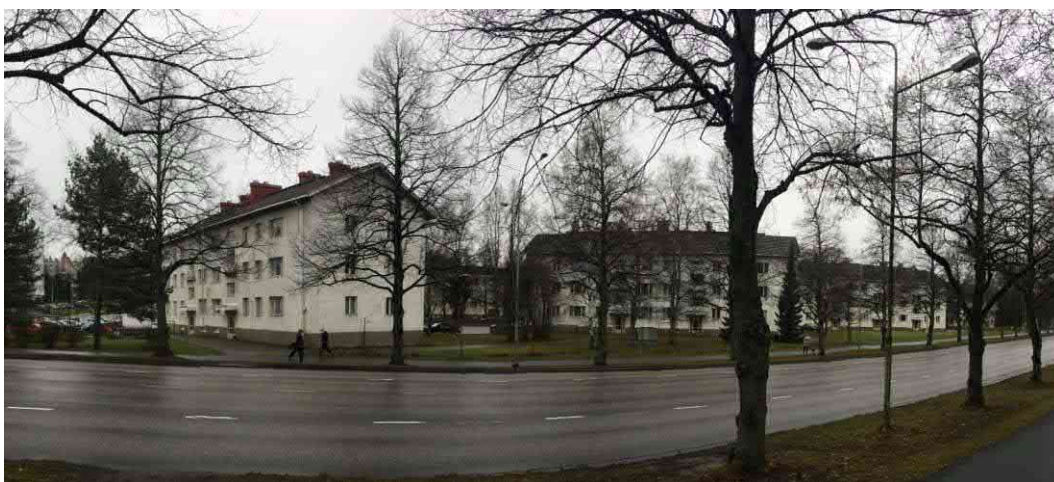
Kuva: 74 Poutuntien 1950-luvun asuinkerrostalot Nokianvaltatien puolelta kuvattuna.

Poutuntie 2-8 rakennusmassat ovat 1920-luvulta alkaneen tyyliuunnan, funktionalismin, piirteille tyypillisiä lamellitaloja, joissa kapea runko mahdollistaa valoisat sisätilat. Asuntokohtaiset parvekkeet ovat myös lähtöisin funktionalismin opeista. Rakennukset ovat 1950-luvun sodanjälkeiselle rakentamiselle tyypillisesti pelkistettyjä, mutta vaaleaan rapattuun julkisivuun yksilöllisyyttä tuovat tiilliset yksityiskohdat porraskäytävän parvekesyvennyksissä ja yksittäisen lamellitalon päätyjulkisivussa.

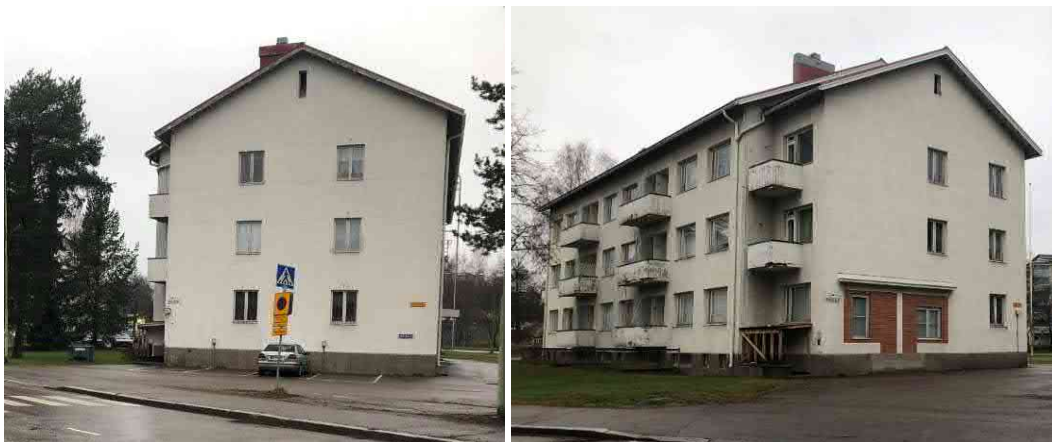
Kuva: 75 Päätyjulkisivuja Poutuntien suuntaan.

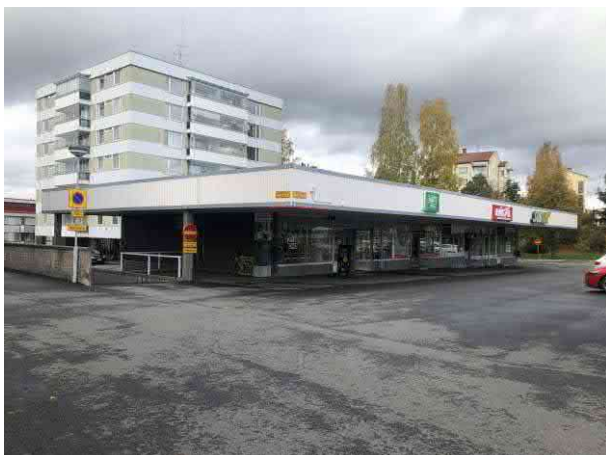
Kuva: 76 Salamantalo ja sen edustan yksikerroksinen liikerakennus vuodelta 1967 (inventointikohde nro 10).

Lamelli- ja pistetalosta koostuva kokonaisuus on arkkitehtuuriltaan ns. perustasoa, kokonaisuudesta nousee kuitenkin kaupunkikuvassa esiin maaston korkeimmalla kohdalla sijaitsevat Harry W. Shreckin suunnittelemat pistetalot nk. Salamantalot. 1960-luvun elementtirakentamista kuvastaa Salamantalojen ja selvitysalueen kerrostalojen väliin sijoittuva Jaakko Ilveskosken suunnittelema lamellitalo. Sekä pistetalot että Ilveskosken lamellitalo edustavat 1960-luvun teollista elementtirakentamista.

Välimäenkadun ja Nokianvaltatien risteyksessä sijaitsevat pistetalot, nk. Salamantalot, toimivat katunäkymän päätepisteenä Poutuntieltä itään katsottaessa. Salamantaloihin liittyy yksikerroksinen liikerakennus (inventointikohde nro 10), joka sijaitsee näyttävällä paikalla Nokianvaltatien ja Välimäenkadun risteyksessä.

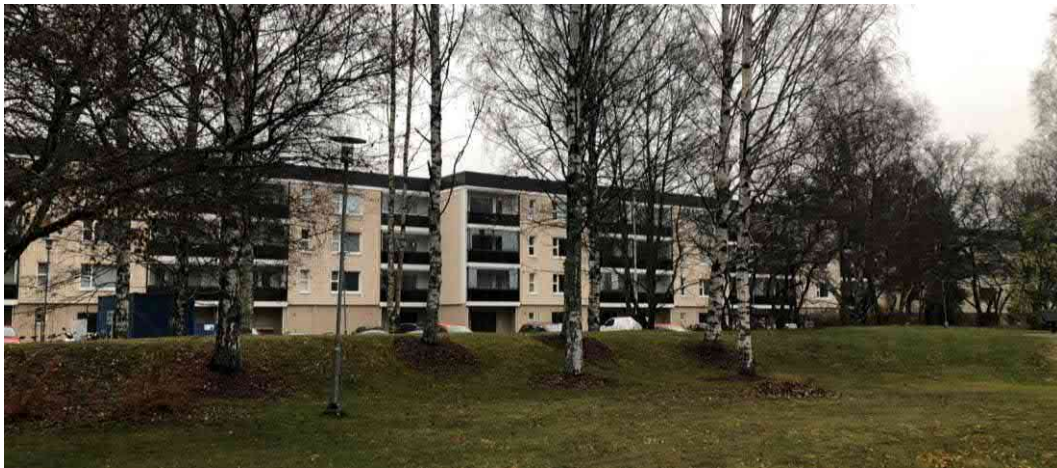
Kuva: 78 Lamellitalot Poutunpuiston pohjoisreunalla.

Poutuntien pohjoispuolen rakennukset sijaitsevat kapean ja pitkänsäisen korttelialueen keskiosissa, eivätkä rajaa väliinsä selkeitä pihatiloja. Orgaaninen ja avoin korttelirakenne ei myöskään luo kadun varteen Poutuntielle tai Nokianvaltatielle selkeästi rajattua tilantuntua. Poutuntien eteläpuolen lamellitalot sijoittuvat kadunsuuntaisesti ja siten jäsentävät osaltaan kadun tilallista luonnetta ja samalla rajaavat kerrostaloalueen Poutunpuistosta.

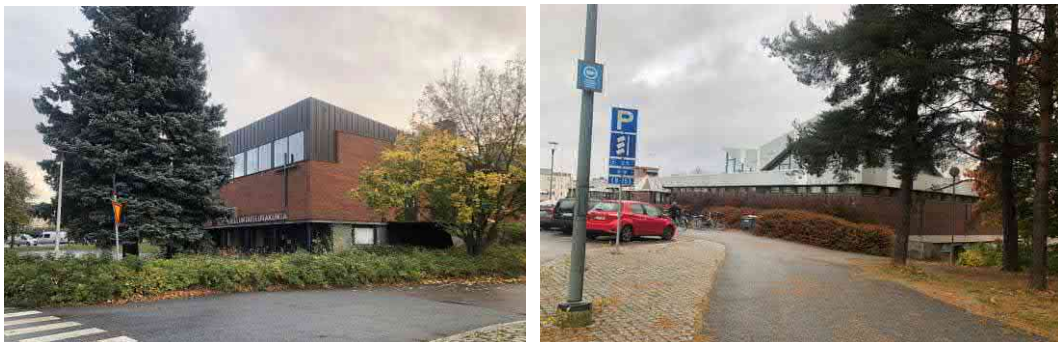
Kuva: 82. Vasemmalla: Tuuliharjunkadun ja Poutuntien risteyksessä sijaitsevan Helluntaiseurakunnan julkisivu (kohde nro 13). Oikealla: uimahalli (kohde nro 12) sijaitsee Välikadun ja Välimäenkadun risteyksessä. Sen takapiha aukeaa puistomaisena Tuuliharjunkatua ja Poutunpuistoa kohti.

Välimäenkatu on leveä ja sitä reunustaa puurivit molemmin puolin katua. Rakennuskanta on sijoittunut viistomaisesti katuun nähden. Katu laskee Pirkkalaistien suunnasta kohti Nokianvaltatietä. Rakentaminen kadun länsipuolella eteläpäässä on matalaa, mutta Nokianvaltatien ja Välimäenkadun risteyksessä kohoavat ns. Salamantalo. Välimäenkadun ja Välikadun risteuksen puistomaisella alueella sijaitsevat Nokian 1960-70-luvun punatiiliarkkitehtuuria ehkä parhaiten edustavat uimahalli vuodelta 1976 (kohde nro 12) ja Helluntaiseurakunnan kirkko 1969 (kohde nro 13).

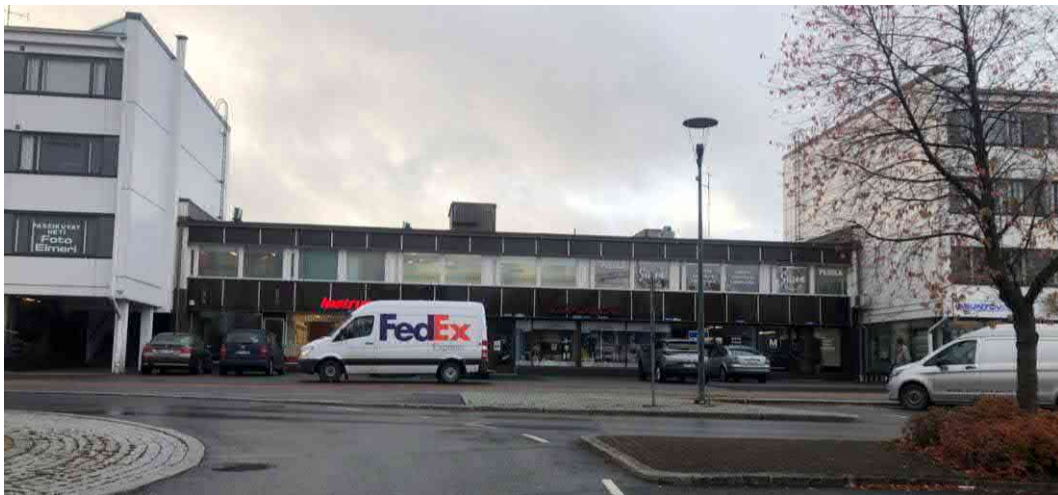
Kuva: 84 Massoittelun vaihtelua Välikadun suuntaan. Vasemmalta lähtien kohteet 16, 15 ja 14.

Välikatu on leveä ja vilkasliikenteinen. Sitä on jäsennellyt parkkialuein, istutuksin ja kivityksin. Välikadun eteläreunalla on vuoden 1961 asemakaavan mukaan rakentunut asuin- ja liikerakennusten rivi, jossa katutasoa elävöittävät kivijalkamyymälät. Katutaso myymälätilojen yllä on vuoroin yksi ja kolme asuin/toimistokerrosta. Rakennukset ovat rakentamisaikakaudelleen 1960-luvulle tyypillisesti tasakattoisia ja niiden ikkunarivit ovat nauhamaisia. Ikkunarivit jatkuvat rakennuksesta toiseen samaan tasoon sovitettuina.

Julkisivuissa on käytetty pesubetonia (kohde nro 17), tumman ruskeaa lasitusta (kohde nro 15) sekä sileäpintaista teräsohutlevyä, joka on korvannut viime vuosien julkisivuremontin yhteydessä aiemmat oranssit profiilipellit (kohteet nro 14 ja 16). Välikadun suuntaan kaksikerroksiset rakennukset on vedetty katulinjasta sisään Pirkkalaistorin suuntaan.

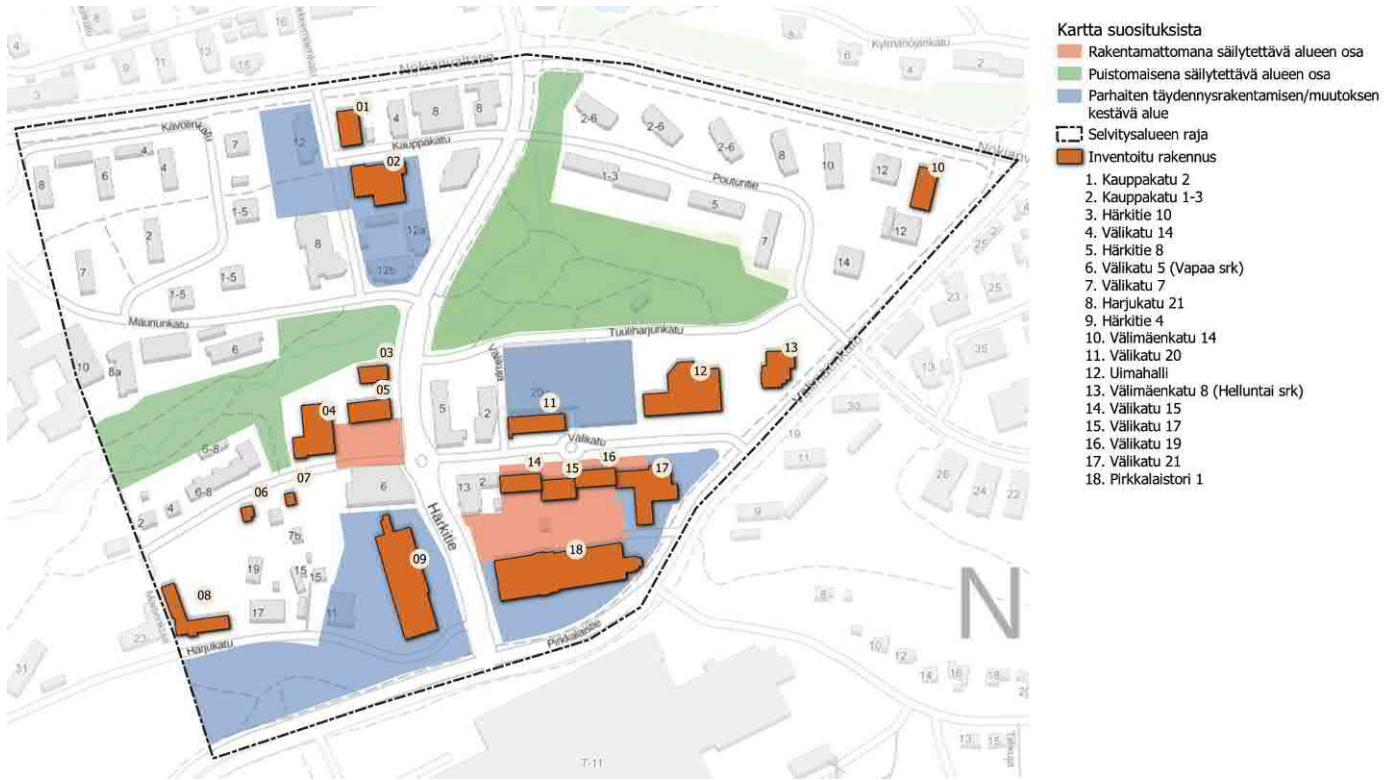
Kuva: 89 Kartta suosituksista.

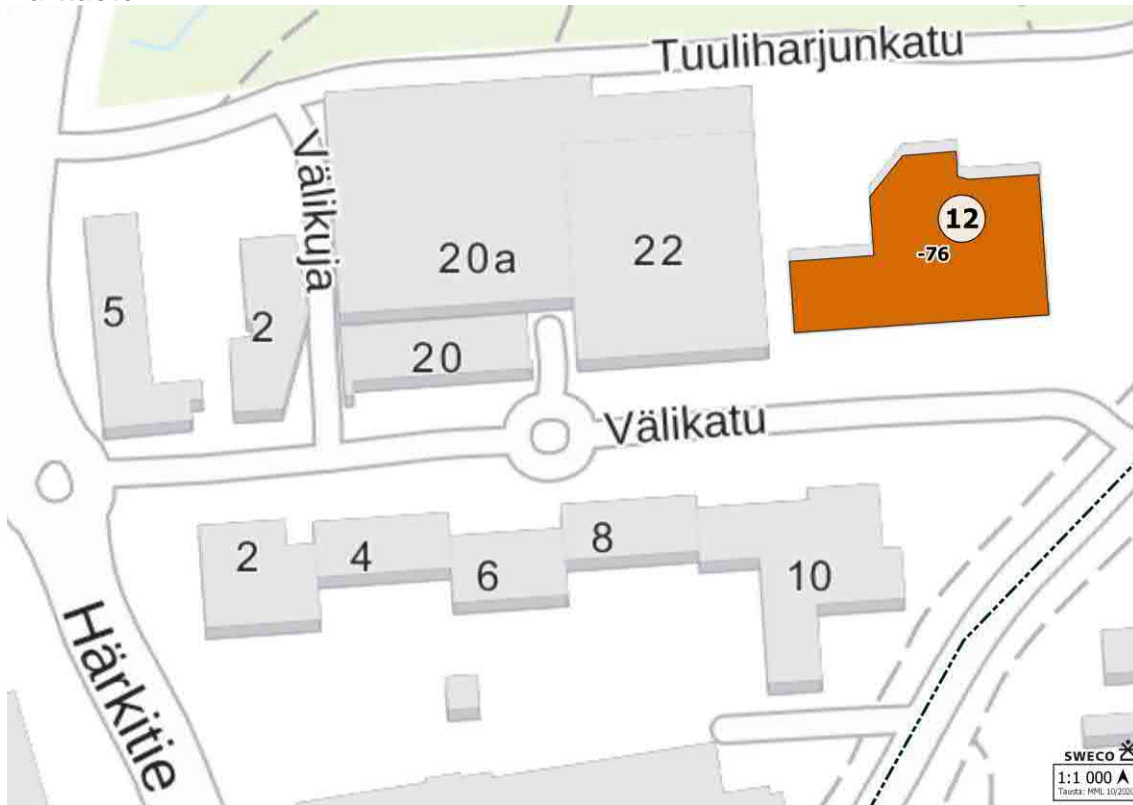
Karttaote

1970-luvun uimahallilla on arkkitehtonisia arvoja ja se on osa Nokian liikekeskustan 1960-70 -lukujen julkisten punatiilirakennusten joukkoa. Rakennus tukee 1960-70 -luvulla Välikadun ja Pirkkalaistorin ympärille syntyneen liikekeskustan kokonaisuutta.
